**REGISTRO FOTOGRÁFICO
PROGRAMA DE MANTENIMIENTO DE EDIFICIOS ESCOLARES PÚBLICOS**

PRA-FOR-123
Versión 1

DEPARTAMENTO:	GUATEMALA	MUNICIPIO:	SAN PEDRO SACATEPÉQUEZ
NOMBRE DEL ESTABLECIMIENTO:	INSTITUTO NACIONAL DE EDUCACIÓN BÁSICA	DIRECCIÓN DEL ESTABLECIMIENTO:	LOTE 30 "A" KM 22.5 CARRETERA A SAN PEDRO SACATEPÉQUEZ, ALDEA VISTA HERMOSA ZONA 0
CÓDIGO DEL ESTABLECIMIENTO:	01-09-0019-45	FECHA:	16/04/2024

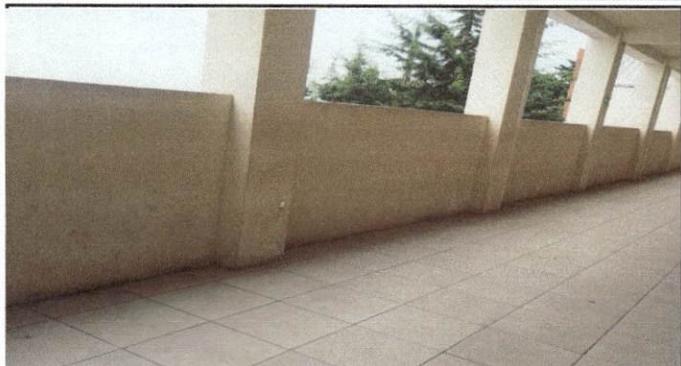
Foto 1: En la imagen se muestran el estado actual de los ventanales, donde hay filtración de lluvia en el sótano 1.

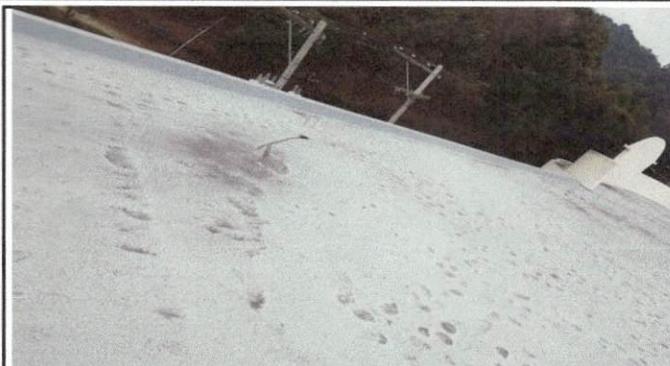
Foto 2: La imagen muestra el estado actual de la terraza donde luego se filtra el agua dentro de los salones de clase.

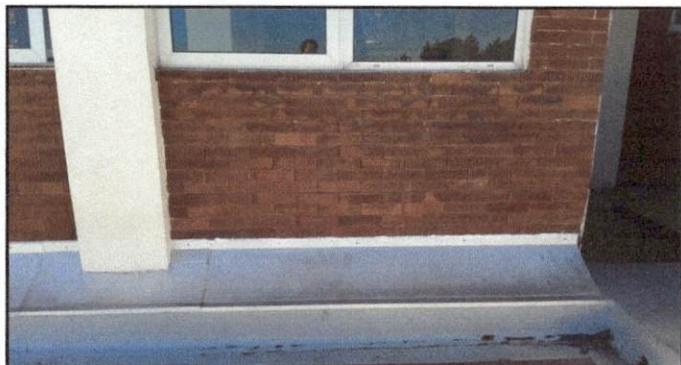
Foto 3: La imagen muestra actualmente que en la pared en los tiempos de lluvia se filtra el agua, en todo el pasillo del primer nivel.

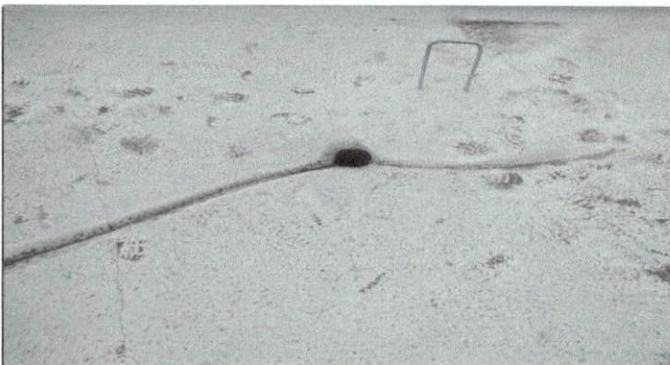
Foto 4: La imagen muestra actualmente como en la tuberías se filtra el agua en donde desemboca el pasillo del segundo nivel

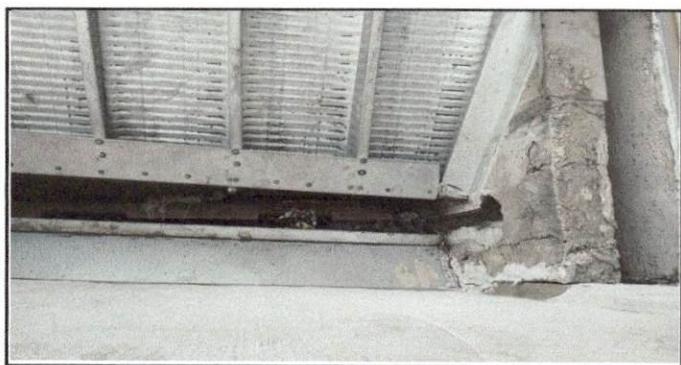
Foto 5: En la imagen muestra como el canal donde se ubica el Domo se filtra el agua en época de lluvia.

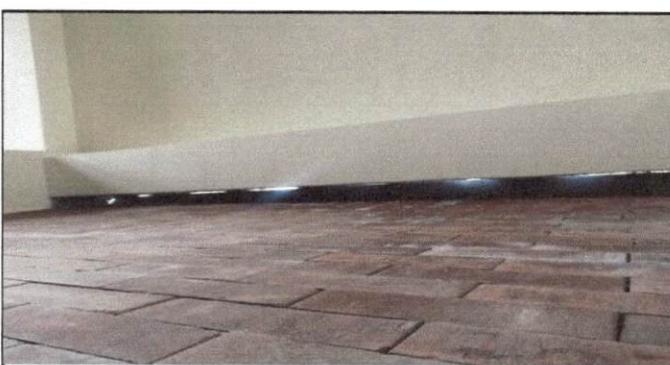
Foto 6: En la siguiente imagen se muestra el estado actual de la pared y la solera en donde se filtra el agua en épocas de lluvia, en el sótano 1

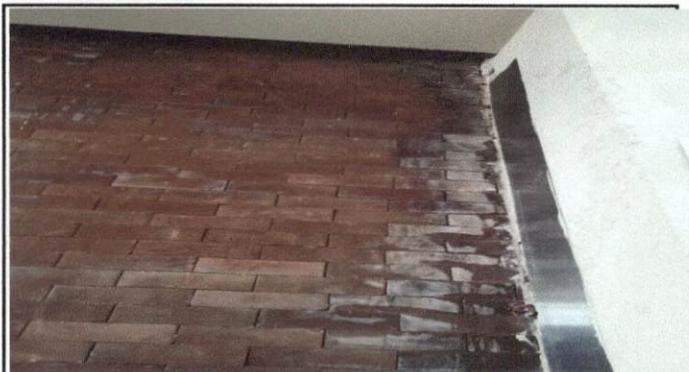
Foto 7: En la imagen se muestra el estado actual del muro, dañados por la humedad de las lluvias

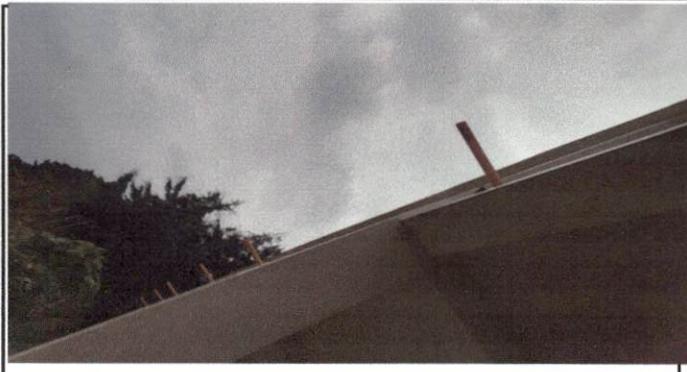
Foto 8: En la imagen se muestra el estado actual del techo en donde las tuberías hacen que se filtre el agua.

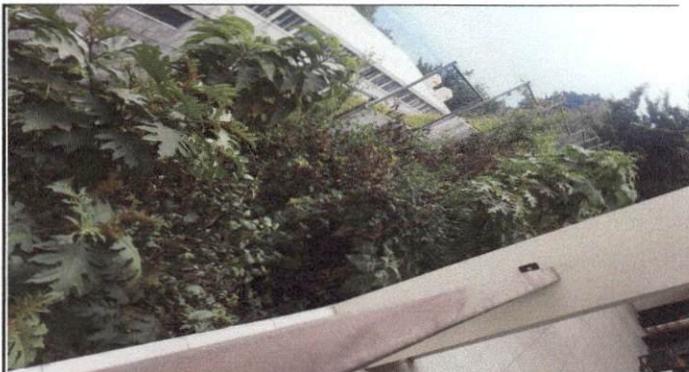
Foto 9: En la imagen que muestra el estado actual donde se hubicaría el establecimiento requiere de un muro perimetral, en la parte posterior.
