**REGISTRO FOTOGRÁFICO
PROGRAMA DE MANTENIMIENTO DE EDIFICIOS ESCOLARES PÚBLICOS**

SITUACIÓN DEFICIENCIAS DETERMINADAS

DEPARTAMENTO:	GUATEMALA	MUNICIPIO:	SAN JUAN SACATEPÉQUEZ
NOMBRE DEL ESTABLECIMIENTO:	EODP ANEXA A EORM "PRADOS Y CONDADO DE SAN JUAN"	DIRECCIÓN DEL ESTABLECIMIENTO:	FINCA EL RIHILETE, CONDADO DE SAN JUAN, CIUDAD QUETZAL, ALDEA LO DE MEJIA
CÓDIGO DEL ESTABLECIMIENTO:	01-10-0023-42	FECHA:	7/03/2024

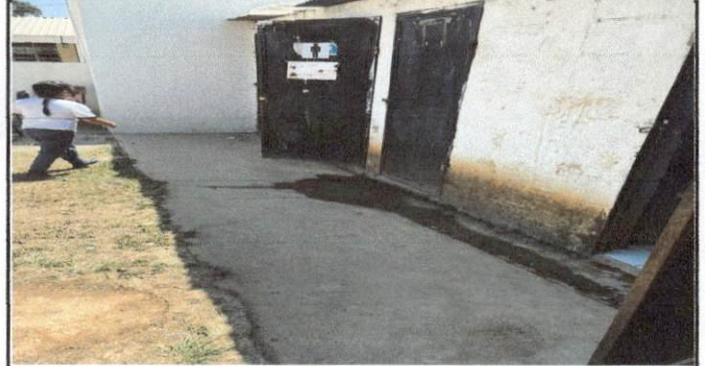
Foto 2: Frente de los baños de los niños de párvulos, las puertas necesitan un cambio, ya que por el agua se han deteriorado

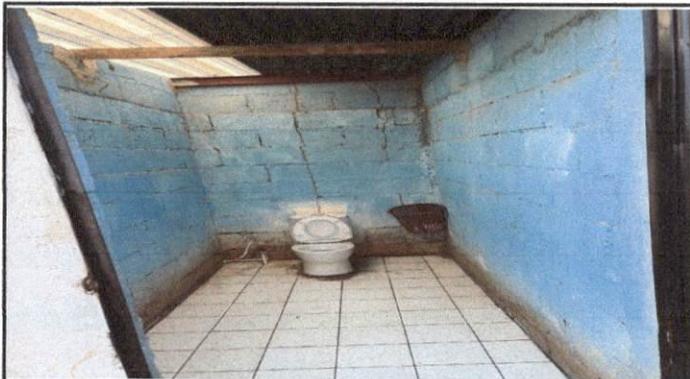
Foto 3: El interior de los baños del nivel preprimario, el cual necesita un remozamiento de piso ceramico

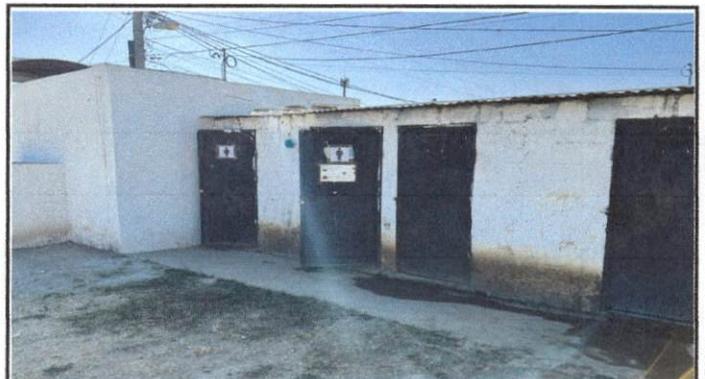
Foto 4: Reparación de banqueta de concreto, ya que por el agua se ha deteriorado

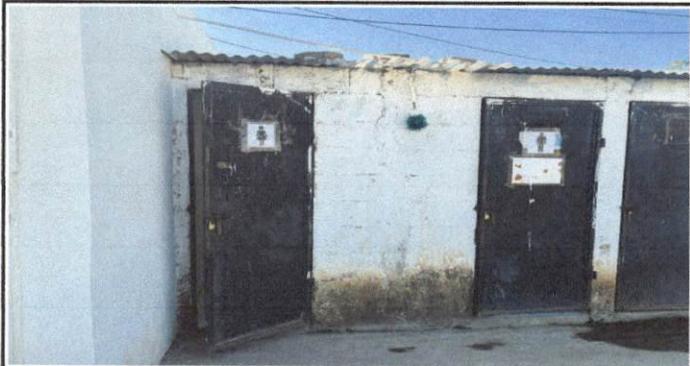
Foto 5: El techo de los baños del nivel de preprimaria debe cambiarse para evitar cualquier incidente

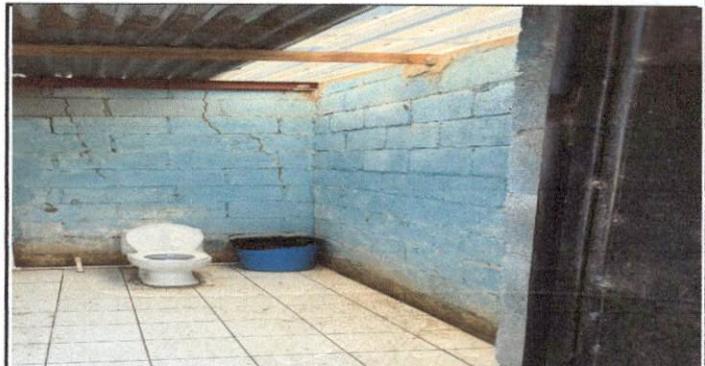
Foto 6: Se necesita el cambio de los inodoros, ya que los niños de párvulos no alcanzan y estan deteriorados

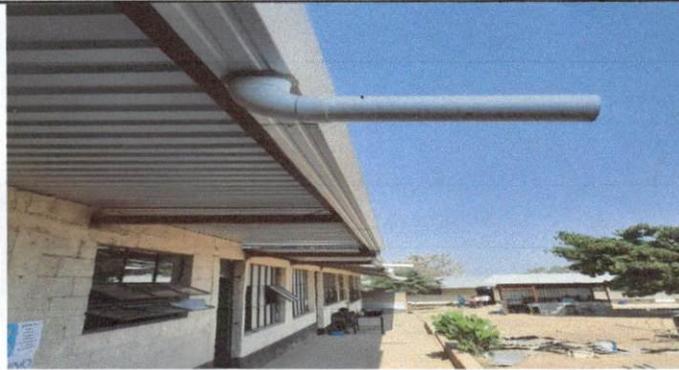
Foto7: Frente los módulos 3, 4, 5, 6 y 7, son cinco clases se deben reparar las bajadas de agua pruvial

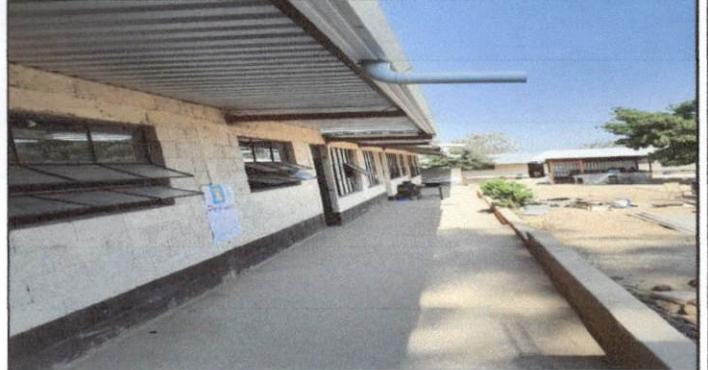
Foto 8: Cambio de la estructura metalica de las ventanas de los módulos 3, 4, 5, 6 y 7, ya que limitan la claridad y el paso de aire

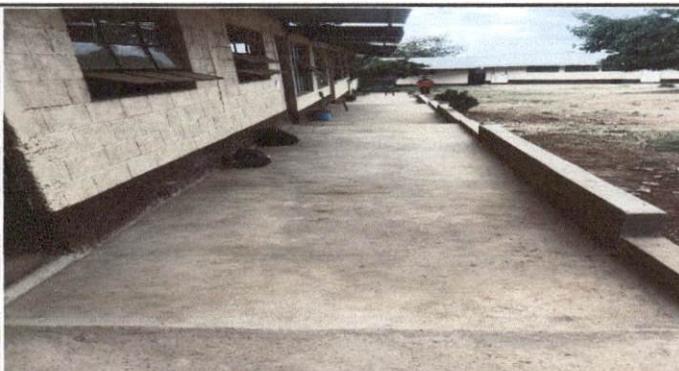
Foto 9: La reparación y desnivel de la cuneta de concreto, ya que en tiempo de lluvia, no fluye de forma correcta

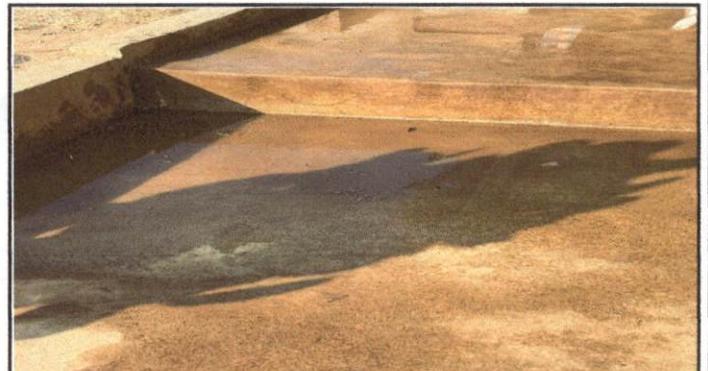
Foto 10: La acumulación de agua por la falta de profundidad he inclinacion de la cuneta de concreto

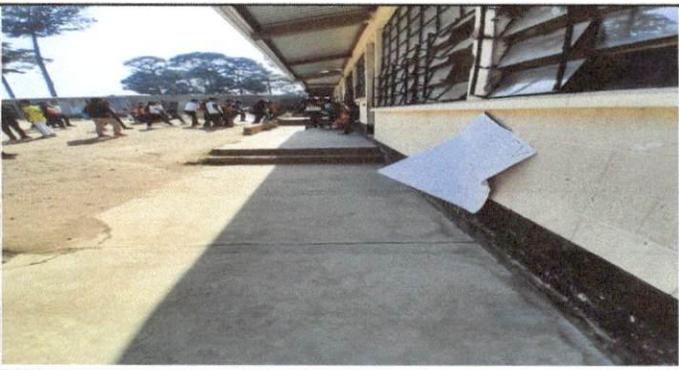
Foto 11: Las bajadas de agua estan ubicadas de forma inadecuada, ya que genera deterioro al patio de la escuela

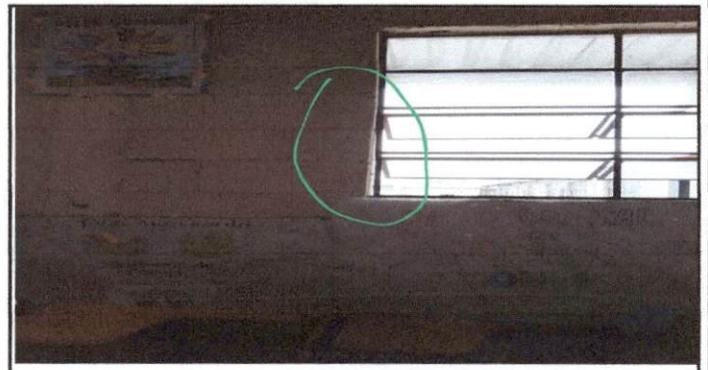
Foto 12: La estructura de las ventana esta deterrioradad y puede causar accidentes con los estudiantes
