SITUACIÓN DEFICIENCIAS DETERMINADAS

DEPARTAMENTO:	GUATEMALA	MUNICIPIO:	SAN JUAN SACATEPÉQUEZ
NOMBRE DEL ESTABLECIMIENTO:	INEB TELESECUNDARIA MONTE CARMELO I	DIRECCIÓN DEL ESTABLECIMIENTO:	COLONIA MONTE CARMELO CASERIO LO DE CARRNAZA
CÓDIGO DEL ESTABLECIMIENTO:	01-10-0038-45	FECHA:	17 DE ABRIL 2024

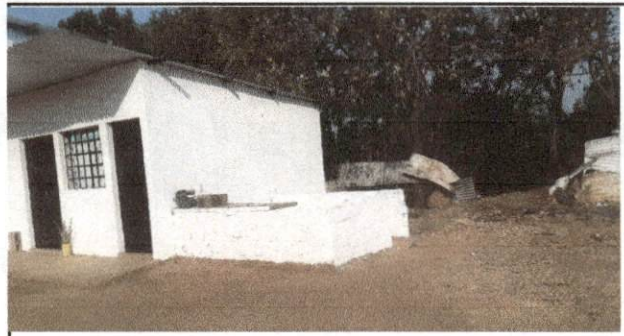
FOT 2: ÁREA DE REMOZAMIENTO DE LA COCINA RUAL DE LA TELESECUNDARIA LA CUAL ERA DE LAMINA Y SE DERRUMBO POR EL VIENTO

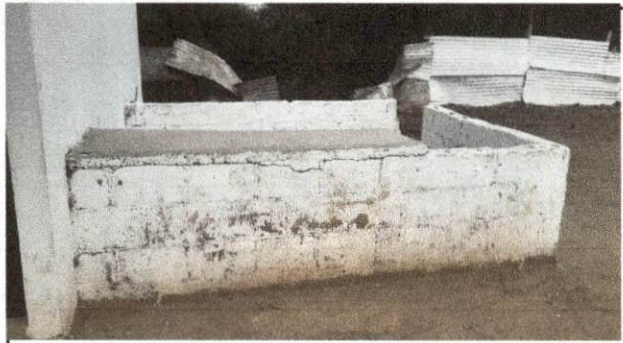
FOTO 3 ASPECTO DE LA PARTE DE ENFRETE DEL LA COCINA LA CUAL YA PRESENTA MUCHO DETERIORO

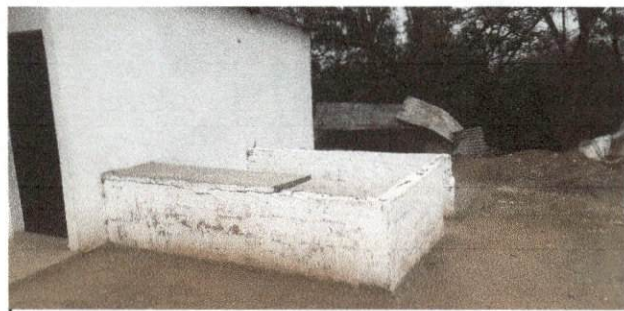
FOTO 4 LA COCINA NECESITA PINTURA Y AZULEJOS

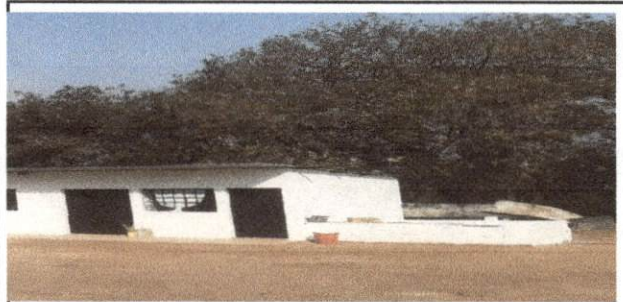
SE NECESITA UNA PUERTA FORMAL Y VENTANA YA QUE LA QUE TENIA ERA DE LAMINA Y POCO SEGURA
