**REGISTRO FOTOGRÁFICO
PROGRAMA DE MANTENIMIENTO DE EDIFICIOS ESCOLARES PÚBLICOS**

Ministerio de Educación
GUATEMALA

DEPARTAMENTO:	GUATEMALA	MUNICIPIO:	SAN JUAN SACATEPÉQUEZ
NOMBRE DEL ESTABLECIMIENTO:	INEB TELESECUNDARIA	DIRECCIÓN DEL ESTABLECIMIENTO:	LA BENDICION DE DIOS CASERIO LO DE CARRANZA
CÓDIGO DEL ESTABLECIMIENTO:	01-10-0039-45	FECHA:	5/03/2024

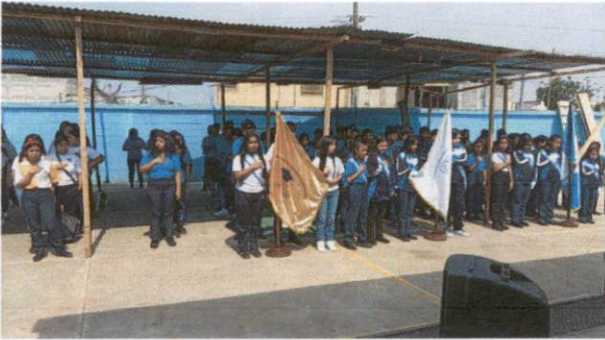
Foto 1: Remozamiento de techo y estructura del patio, para proporcionar a los niños, padres y docentes un espacio adecuado para reuniones y actividades cívicas-culturales.

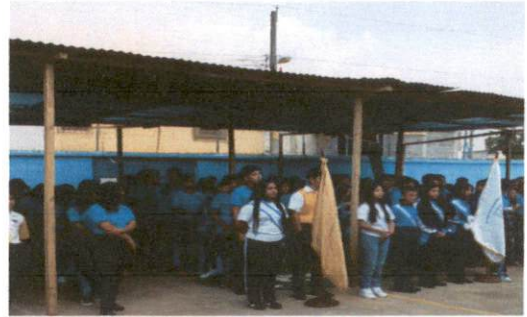
Foto 2: Sustitución de lamina en el área patio principal para las actividades diversas. El clima (lluvia y rayos del sol extremo) es uno de los factores que mas ha afectado a la comunidad educativa.

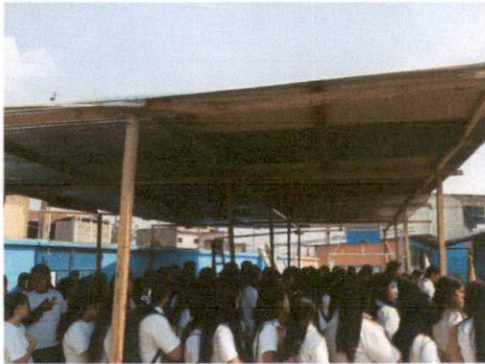
Foto 3: Sustitución e intalación de estructura portante de metal 180 m2. Para seguridad de la comunidad educativa.

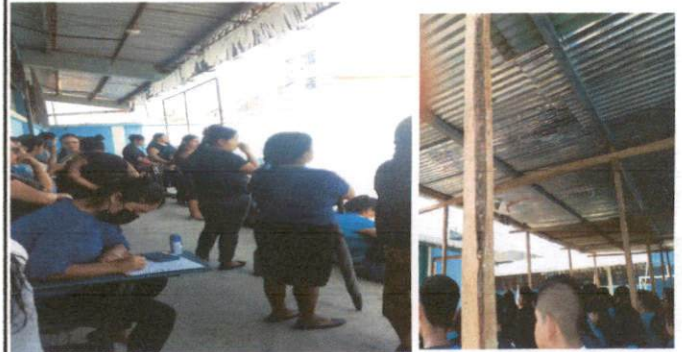
Foto 4: Suministro e instalación de canal de metal mas bajadas pluviales, por seguridad en tiempo de invierno.

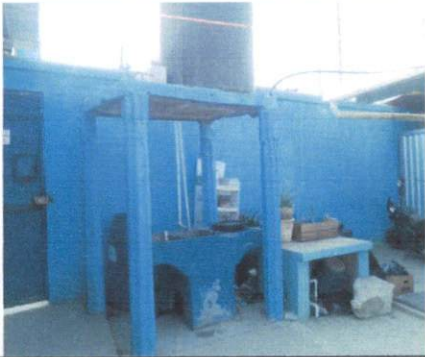
Foto 5 Sustitución de base de concreto por estructura metálica para colocación de 2 tinacos para distribución de agua de 1.22 m x 2.44 m x 2.60m.

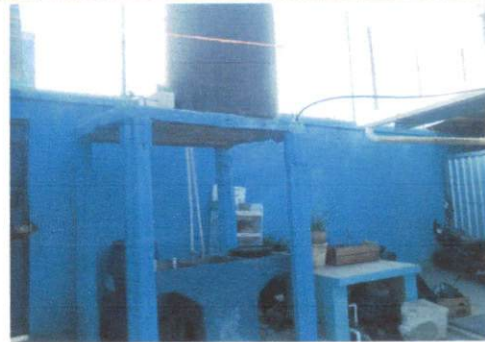
Foto 6: La base que tiene esta en mal estado(agrietada) Se sustitución de la base del tinaco de agua, por seguridad de la comunidad educativa.
