HOJA 3/4

REGISTRO FOTOGRÁFICO			
DEPARTAMENTO:	GUATEMALA	MUNICIPIO:	SAN JUAN SACATEPEQUEZ
NOMBRE DEL ESTABLECIMIENTO:	EODP ANEXA EORM	DIRECCIÓN DEL ESTABLECIMIENTO:	CASERIO LA ASCENCIÓN, ALDEA LOMA ALTA
CÓDIGO DEL ESTABLECIMIENTO:	01-10-0052-42	FECHA DE LA INSPECCIÓN:	22/03/2024

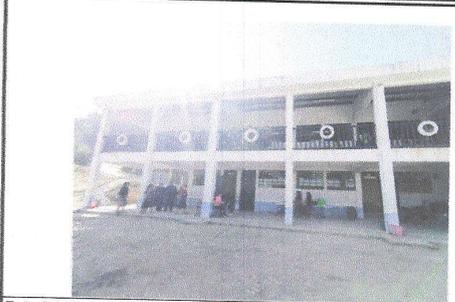
<p>Foto 2: VISTA FRONTAL A MÓDULO DE AULAS DONDE SE PONDRÁ ESTRUCTURA METALICA</p>

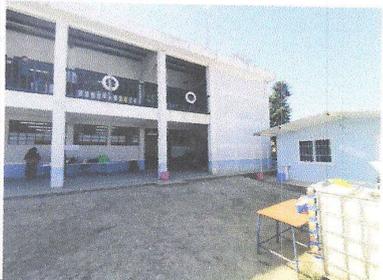
<p>Foto 3: FOTO FRONTAL DONDE SE REALIZARA PISO TORTA DE CONCRETO</p>

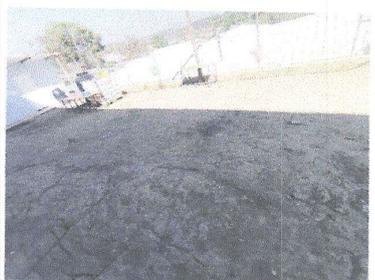
<p>Foto 5: AREA PARA LA FABRICACIÓN DE PISO TORTA DE CONCRETO</p>

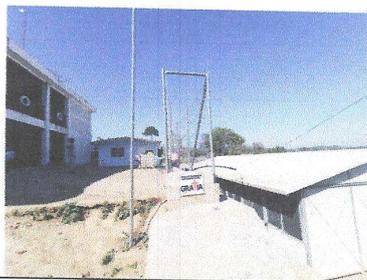
<p>Foto 6: ENTRADA A ESTABLECIMIENTO DE TIERRA</p>

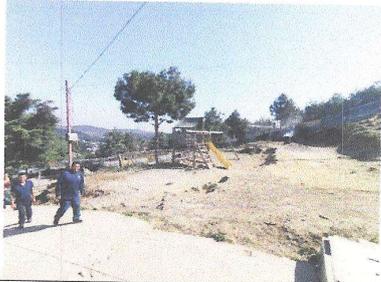
<p>Foto 7: VISTA LATERAL DERECHA DONDE SE FABRICARA EL PISO TORTA DE CONCRETO</p>

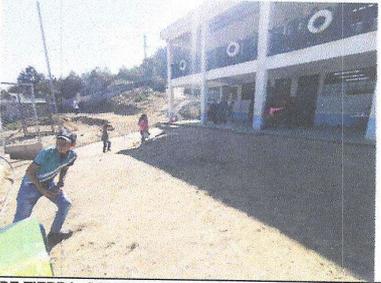
<p>Foto 9: PATIO DE TIERRA CON DESNIVEL PRONUNCIADO</p>

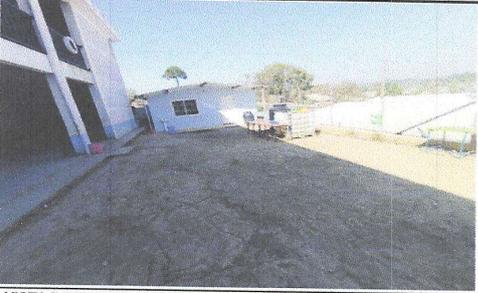
<p>Foto 11: VISTA DONDE SE FABRICARA TORTA DE CONCRETO ESTRUCTURA DE METAL Y LAMINA TROQUELADA.</p>

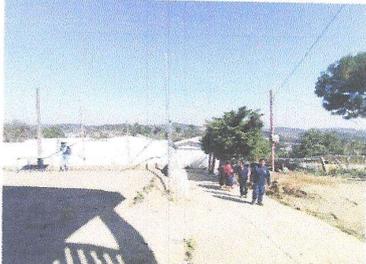
<p>Foto 12: VISTA FRONTAL A ENTRADA DE ESTABLECIMIENTO DONDE SE REALIZARA LA INSTALACIÓN DE ESTRUCTURA METALICA Y LAMINA TROQUEADA</p>
