HOJA 2/3

REGISTRO FOTOGRÁFICO DE AVANCE			
DEPARTAMENTO	GUATEMALA	MUNICIPIO	SAN JUAN SACATEPEQUEZ
NOMBRE DEL ESTABLECIMIENTO	EODP ANEXA A EORM	DIRECCIÓN DEL ESTABLECIMIENTO	CASERIO LOS PAJQUES, ALDEA LOMA ALTA
CÓDIGO DEL ESTABLECIMIENTO	01-10-0083-42	FECHA DE LA INSPECCIÓN	25/07/2024

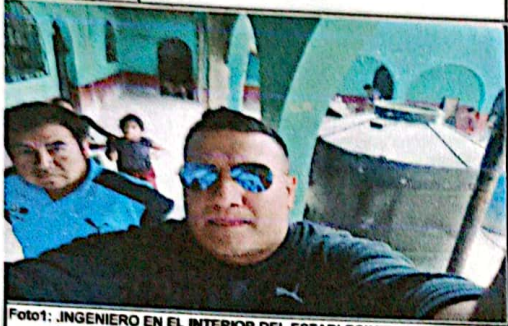
<p>Foto 1: INGENIERO EN EL INTERIOR DEL ESTABLECIMIENTO</p>

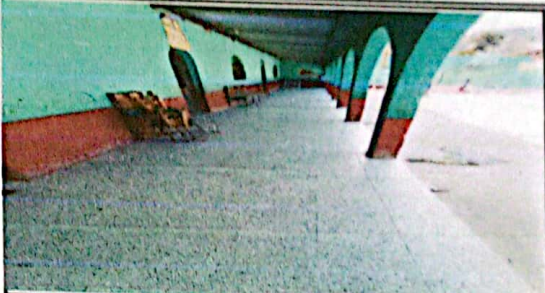
<p>Foto 2: INSTALACIÓN DE PISO DE GRANITO EN CORREDOR DE MÓDULO 1</p>

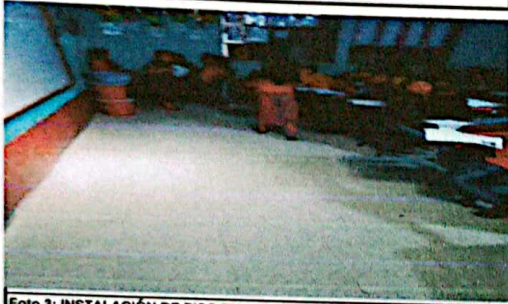
<p>Foto 3: INSTALACIÓN DE PISO EN AULA</p>

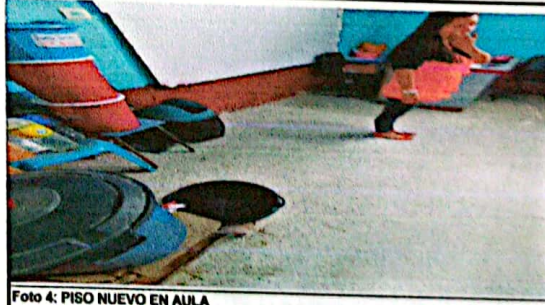
<p>Foto 4: PISO NUEVO EN AULA</p>

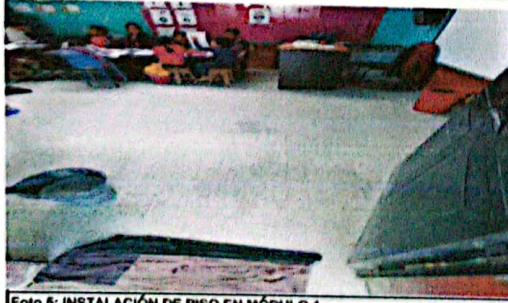
<p>Foto 5: INSTALACIÓN DE PISO EN MÓDULO 1</p>

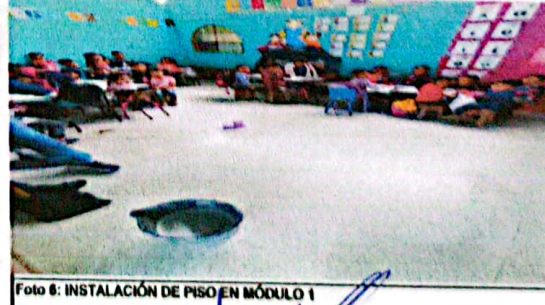
<p>Foto 6: INSTALACIÓN DE PISO EN MÓDULO 1</p>

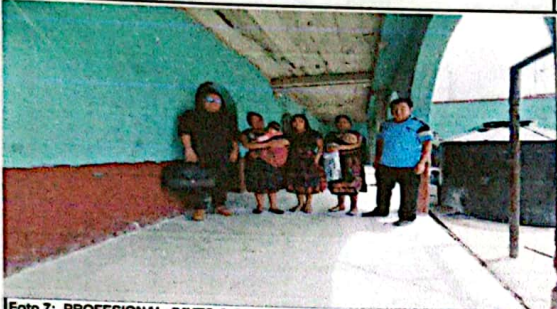
<p>Foto 7: .PROFESIONAL JUNTO A OPF Y DIRECTOR.</p>

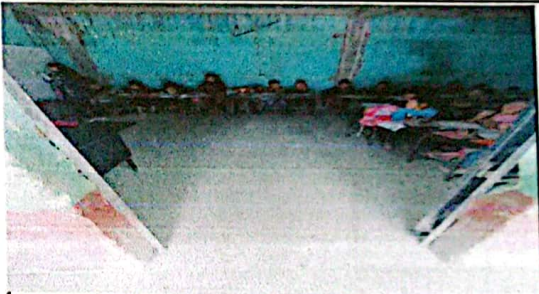
<p>Foto 8: LIMPIEZA DE PISO EN AULAS</p>

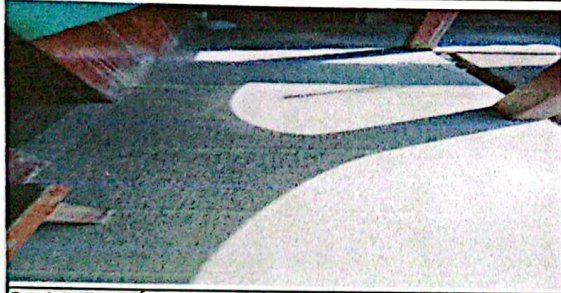
<p>Foto 9: INSTALACIÓN DE PISO EN MÓDULO 3</p>

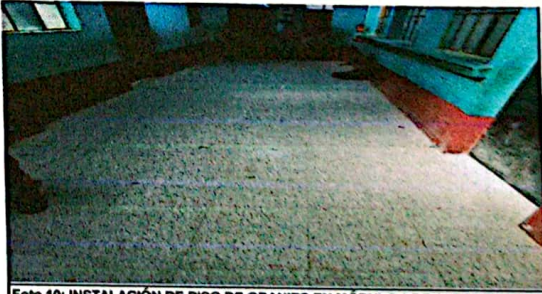
<p>Foto 10: INSTALACIÓN DE PISO DE GRANITO EN MÓDULO 3 DE AULAS</p>

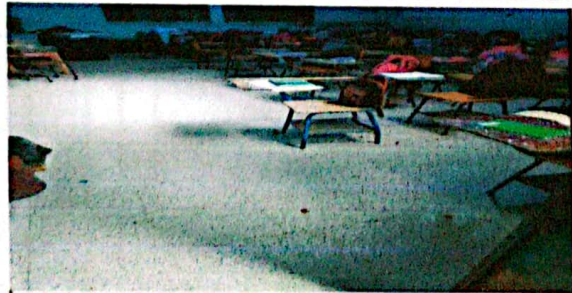
<p>Foto 11: INSTALACIÓN DE PISO EN MÓDULO 3</p>

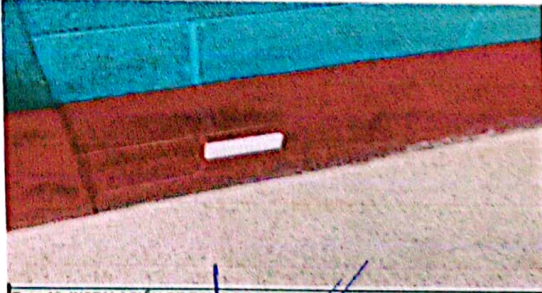
<p>Foto 12: INSTALACIÓN DE TOMA DE CORRIENTE</p>
