REGISTRO FOTOGRÁFICO

DEPARTAMENTO:	GUATEMALA	MUNICIPIO:	SAN JUAN SACATEPEQUEZ
NOMBRE DEL ESTABLECIMIENTO:	EORM	DIRECCIÓN DEL ESTABLECIMIENTO:	CASERIO PIXCAYA, ALDEA MONTUFAR
CÓDIGO DEL ESTABLECIMIENTO:	01-10-0058-43	FECHA DE LA INSPECCIÓN:	3/04/2024

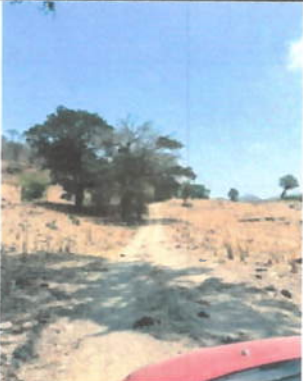
<p>Foto 1: Camino de acceso, aproximadamente 8 km de terracería para poder llegar a la escuela.</p>

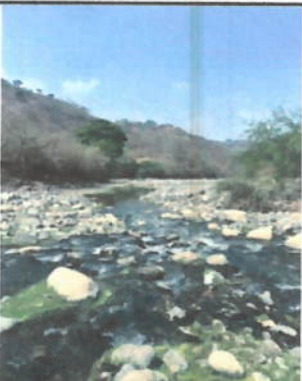
<p>Foto 2: Es necesario caminar en caso de no contar con un vehículo 4x4 ya que se tiene que cruzar un río.</p>

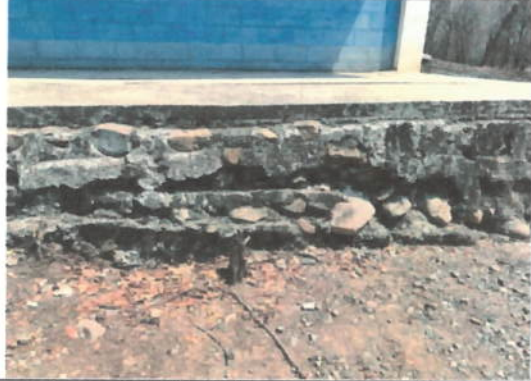
<p>Foto 3: El muro de contención fabricado para nivelar el área de pasillo ha cedido, por lo que el pasillo sufre de asentamiento y se está fisurando.</p>

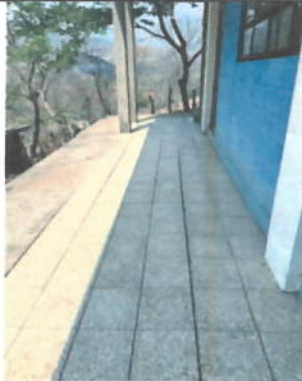
<p>Foto 4: Grietas a lo largo del pasillo debido a que el muro de contención ha cedido y presenta socavamiento.</p>

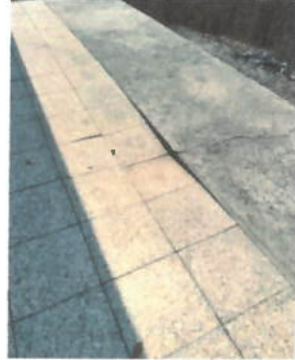
<p>Foto 5: Además de grietas, el piso se está hundiendo, representando un problema considerable para los estudiantes.</p>

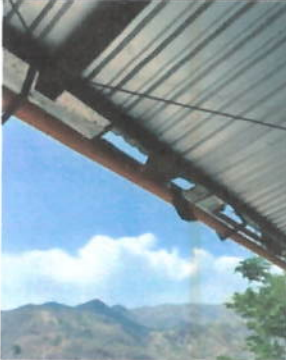
<p>Foto 6: Los canales pluviales se encuentran completamente inservibles, debido a la corrosión.</p>

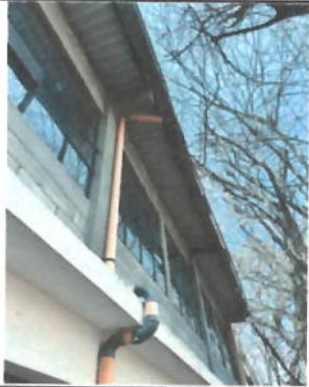
Foto 7: Las bajadas de agua se han cristalizado y en su mayoría se han roto por lo que se deberán sustituir.

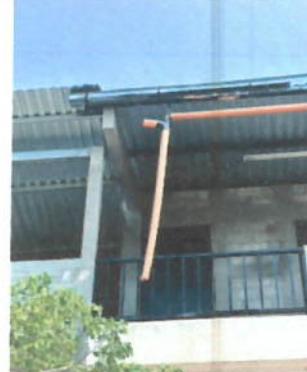
Foto 8: Bajadas de agua rotas debido a la cristalización del materia de PVC

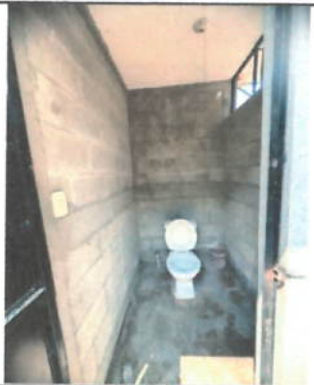
Foto 9: Los baños no cuentan con piso ni azulejo.

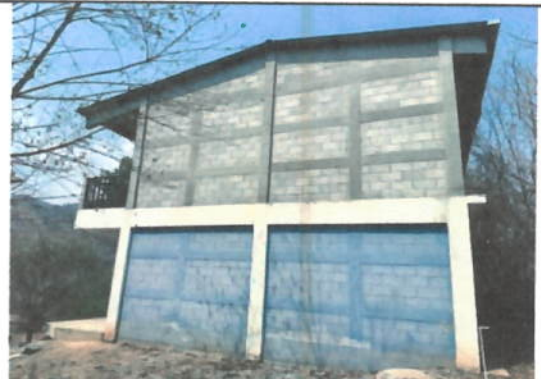
Foto 10: La escuela presenta deterioro a nivel externo por lo que se necesita realizar la pintura en todo el exterior.
