**REGISTRO FOTOGRÁFICO
PROGRAMA DE MANTENIMIENTO DE EDIFICIOS ESCOLARES PÚBLICOS**

PRA-FOR-123
Versión 1

DEPARTAMENTO:	Guatemala	MUNICIPIO:	San Juan Sacatepéquez
NOMBRE DEL ESTABLECIMIENTO:	INEB Telesecundaria	DIRECCIÓN DEL ESTABLECIMIENTO:	Comunidad de Zet
CÓDIGO DEL ESTABLECIMIENTO:	01-10-0071-45	FECHA:	22 de mayo del 2024

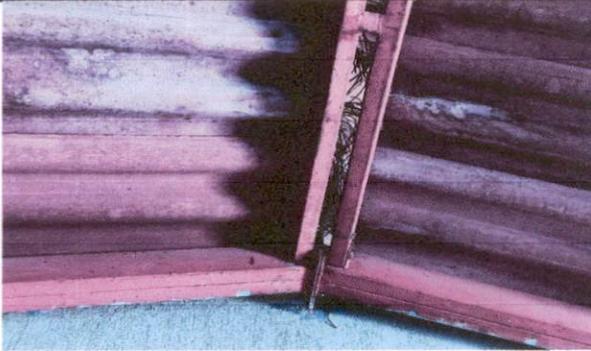
Foto 1: Imagen que muestra el techo de duralita de hace mas 60 años del Aula 1 al igual que el Aula 2; tambien tiene la misma clase de techo el cual se desea sustituir por lámina troquelada Aluzinc No.26.

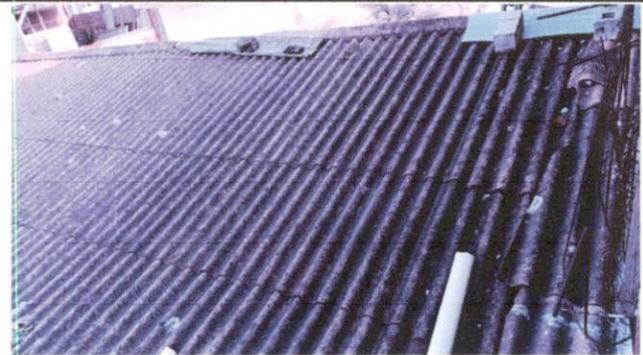
Foto 2: Imagen parte superior del techo de duralita Aulas 1 y 2, este techo es sumamente peligroso en un terremoto, en esos salones se alberga a primero Primaria en la mañana y primero Básico en la tarde.

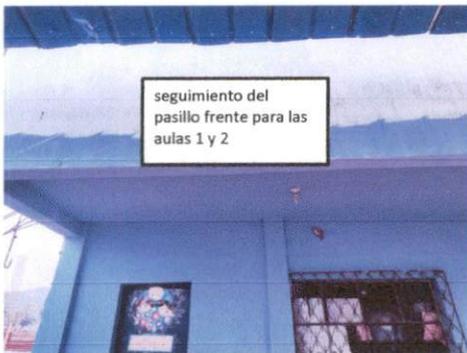
seguimiento del pasillo frente para las aulas 1 y 2

Foto 3: Imagen desde arriba del área que se desea remozar de cambio de techo por lámina troquelada aluzinc No. 26

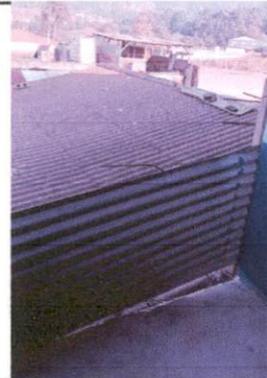
Foto 4: Imagen que muestra que al terminar el ultima aula del segundo nivel, no hay división, solo una lamina que separa el fin de la construcción. lo que puede provocar accidentes que los estudiantes.

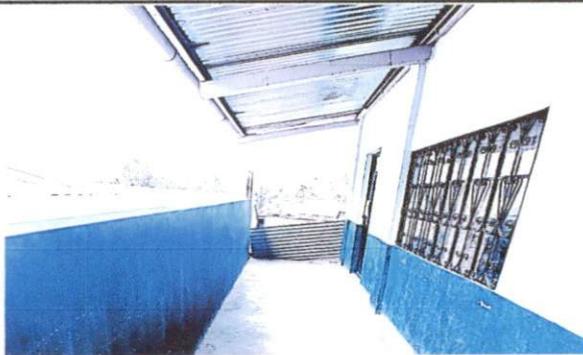
Foto 5: Imagen del pasillo y el fin de las aulas dejando al descubierto el segundo nivel y provocar accidentes.
