**REGISTRO FOTOGRÁFICO
PROGRAMA DE MANTENIMIENTO DE EDIFICIOS ESCOLARES PÚBLICOS**

PRA-FOR-123
Versión 1

DEPARTAMENTO:	GUATEMALA	MUNICIPIO	San Juan Sacatepequez
NOMBRE DEL ESTABLECIMIENTO	EODP ANEXA A "CASERÍO SAN JOSÉ LO DE ORTEGA"	DIRECCIÓN DEL ESTABLECIMIENTO	Caserío San José Lo de Ortega, aldea lo de Mejía
CÓDIGO DEL ESTABLECIMIENTO:	01-10-0081-42	FECHA:	23/04/2024

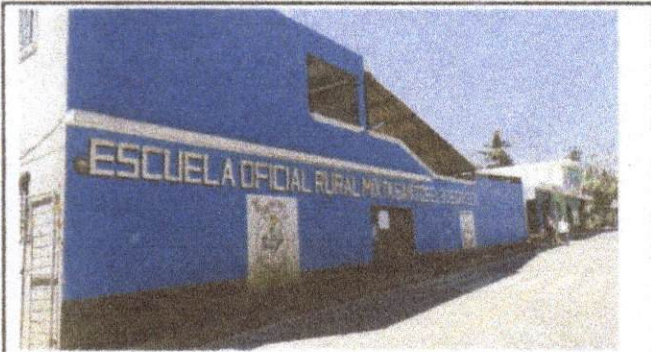
Foto 1. Frente de la escuela, entrada principal de la E O R M. "Caserío San José Lo de Ortega" Se observa la calle principal que es muy peligro ya que no se cuenta con una banqueta y los carros pasan muy rapido, por eso se utiliza, la parte de atrás para que los estudiantes se retiren del establecimiento.

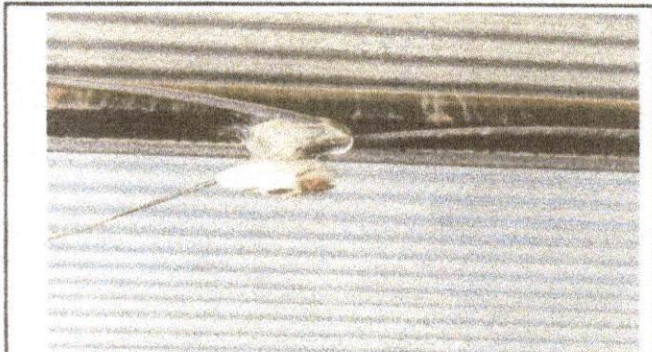
Foto 2. La instalación eléctrica que se debe realizar en el escenario ya que se encuentra en mal estado.

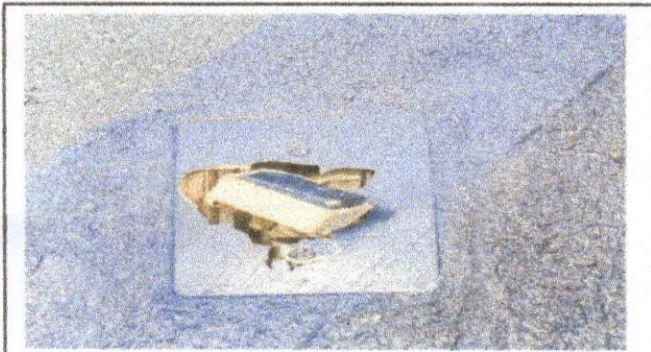
Foto 3. Los apagadores que se deben remozar por el deterioro.

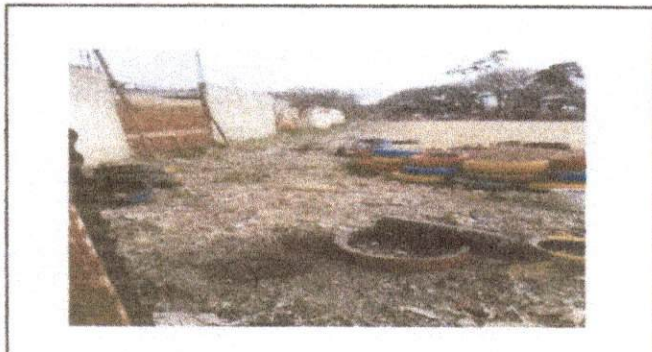
Foto 4. Esta será el área para el muro perimetral ya que, hay cosnrucciones que pueden lastimar a los estudiantes y en ocaciones, se perjudica a los vecinos.

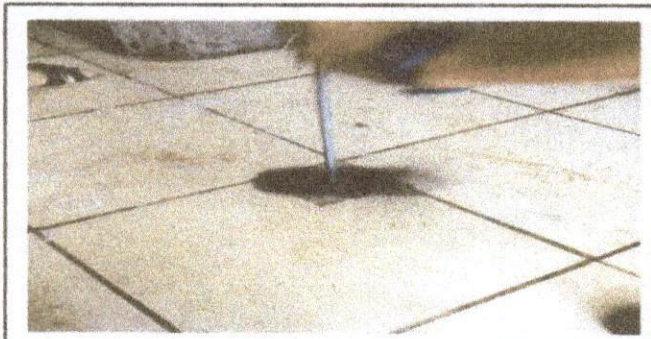
Foto 5. Reparación del drenaje que se encuentra en los sanitarios, ya que es una fosa ceptica.

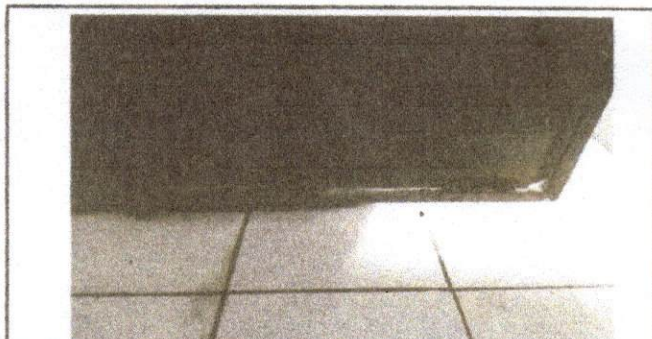
Foto 6. Las puertas que se deben reparar y pintar, de los servicios sanitarios.

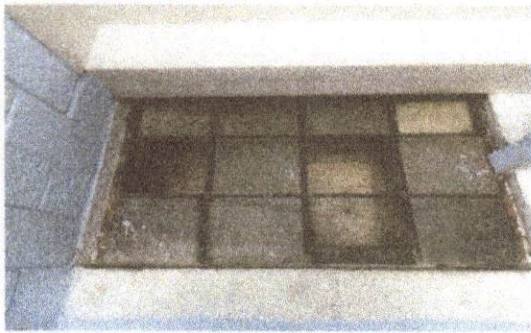
Foto 1. Ventana que se encuentra en el sanitario.

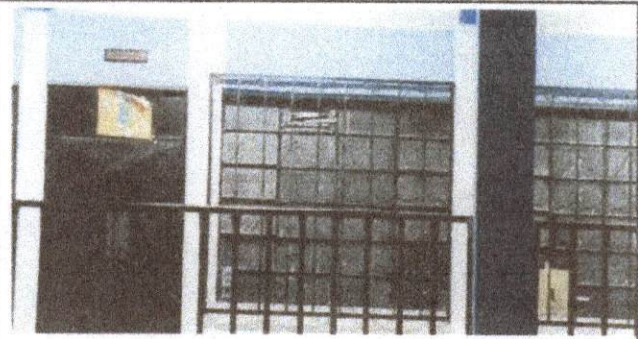
Foto 2. las ventanas que no tien como abrirse para que entre una adecuada ventilación, dentro de los salones de clase.

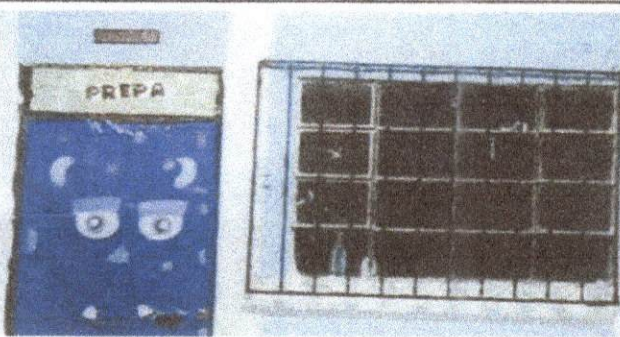
Foto 3. En todos los salones, tanto en el primer nivel como el segundo nivel, se cuenta con este estilo de ventanas que si hay iluminación, pero no hay ventilación porque no se pueden abrir.

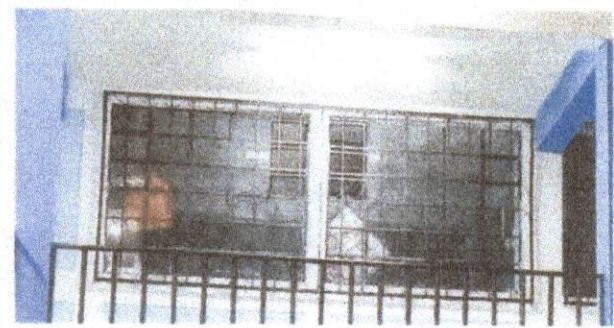
Foto 4. Constan de un buen tamaño, pero se necesita cambiar para que se puedan abrir.

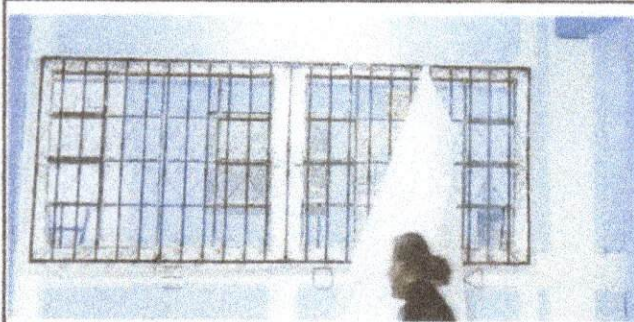
Foto 5. Al cambiar el estilo de las ventanas, se puede dar una adecuada ventilación cruzada, que en tiempo de calor perjudica, a los estudiantes

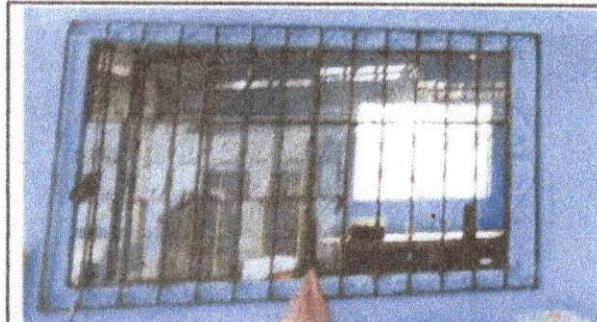
Foto 6. Se necesitan ventanas corredizas para que los salones no se encierre el calor

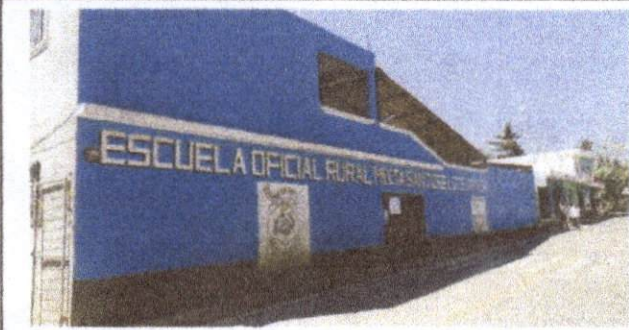
Foto 1. frente de la EORM "Caserio San José Lo de Ortega" se desea colocar banqueta y cubrir los tubos.

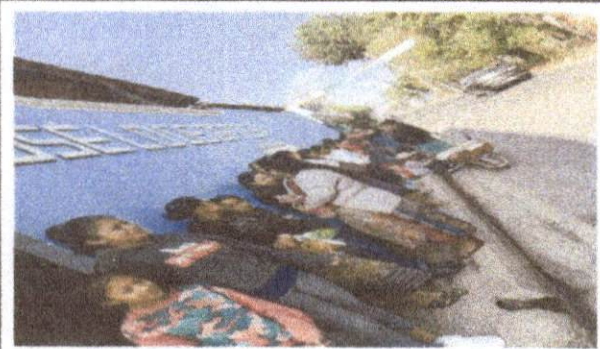
Foto 2. Banqueta de la escuela

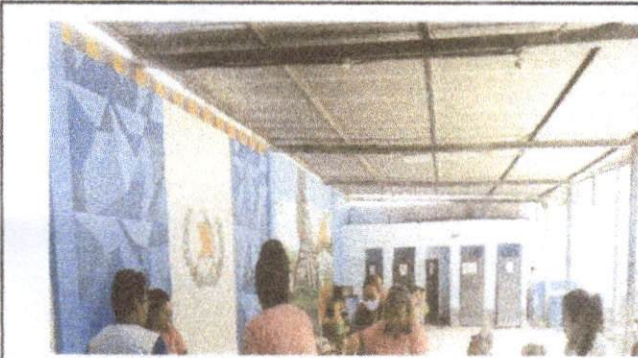
Foto 3. Remozamiento de costaneras del escenario

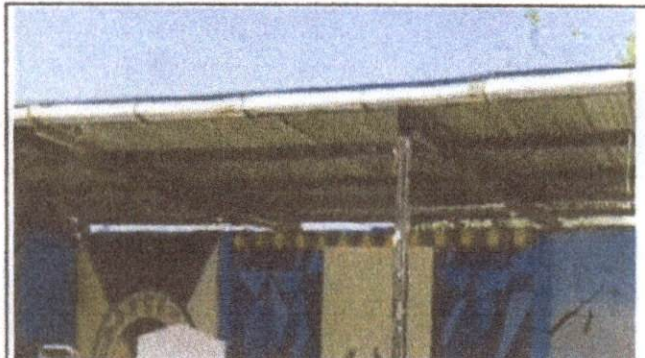
Foto 4. El cambio de canales de agua pluvial

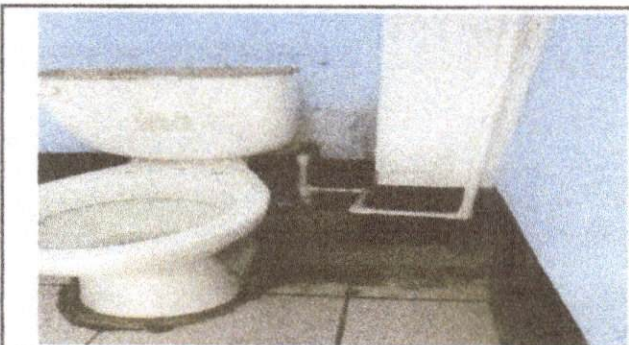
Foto 5. Cambiar los sanitarios

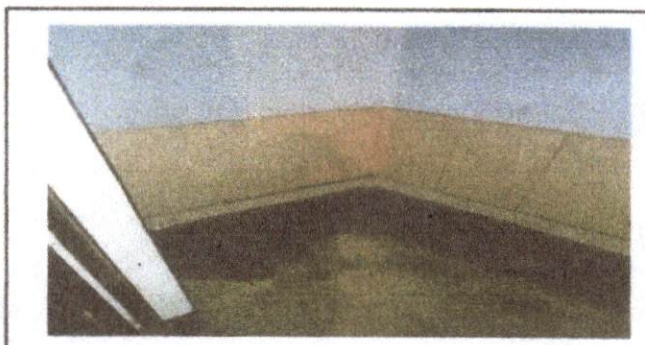
Foto 6. Área de los sanitarios que se colocará piso

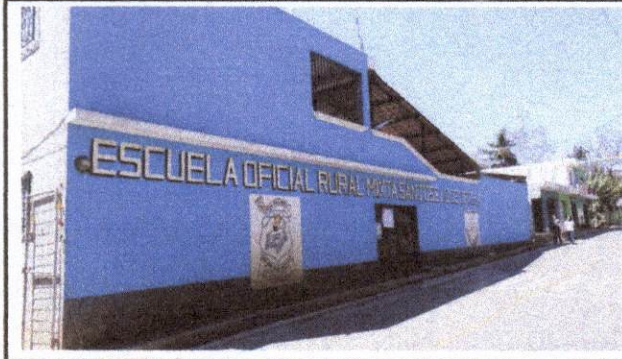
Foto 1. frente de la escuela, entrada principal de la E.O.R.M. "Caserío San José Lo de Ortega" Se observa la calle principal que es muy peligrosa ya que no se cuenta con una banqueta y los carros pasan muy rápido, por eso se utiliza, la parte de atrás para que los estudiantes se retiren del establecimiento.

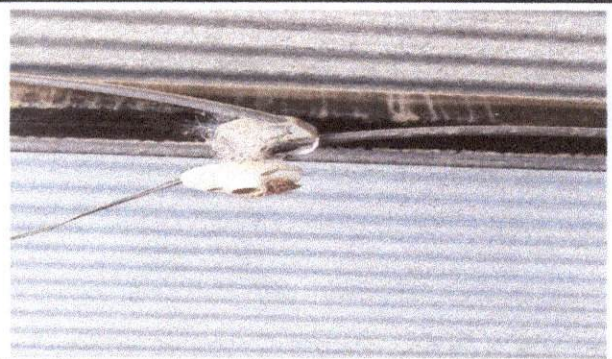
Foto 2. La instalación eléctrica que se debe realizar en el escenario ya que se encuentra en mal estado.

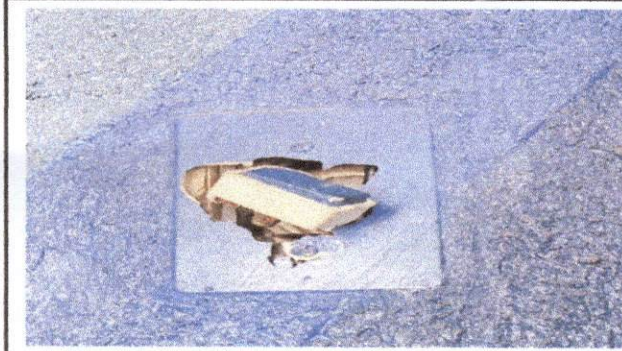
Foto 3. Los apagadores que se deben reemplazar por el deterioro.

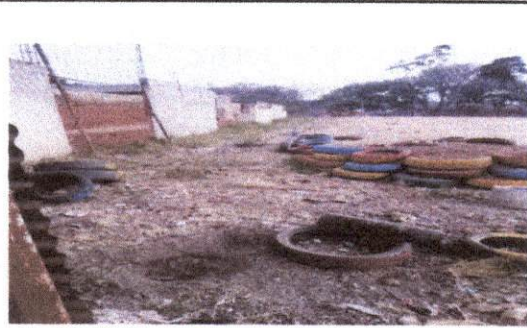
Foto 4. Esta será el área para el muro perimetral ya que, hay construcciones que pueden lastimar a los estudiantes y en ocasiones, se perjudica a los vecinos.

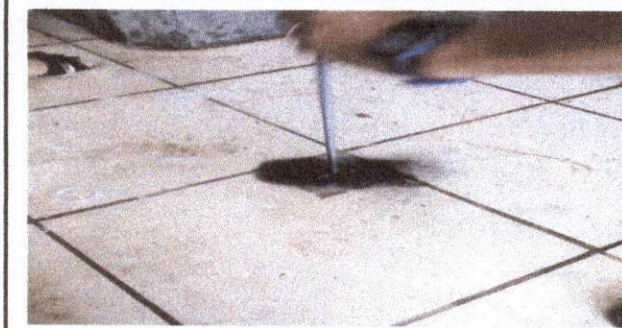
Foto 5. Reparación del drenaje que se encuentra en los sanitarios, ya que es una fosa séptica.

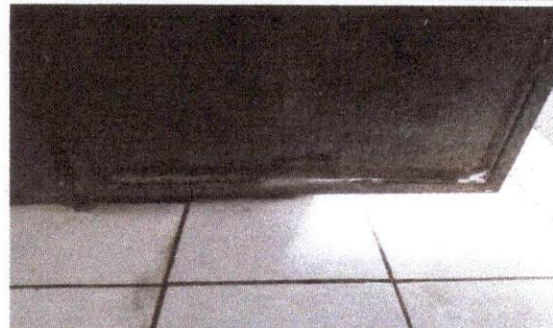
Foto 6. Las puertas que se deben reparar y pintar, de los servicios sanitarios.

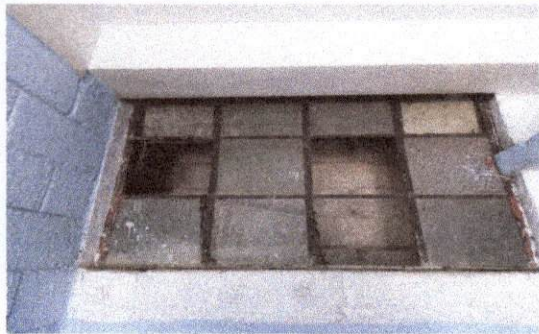
Foto 1. Ventana que se encuentra en el sanitario.

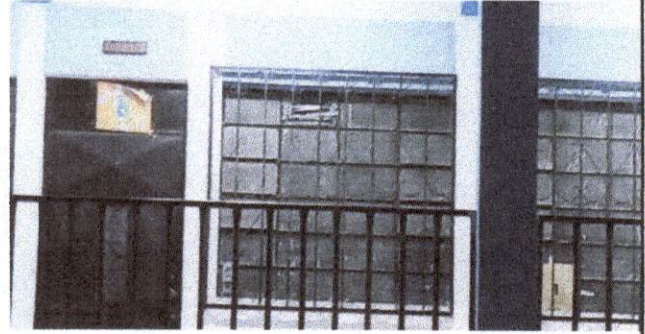
Foto 2. las ventanas que no tienen como abrirse para que entre una adecuada ventilación, dentro de los salones de clase.

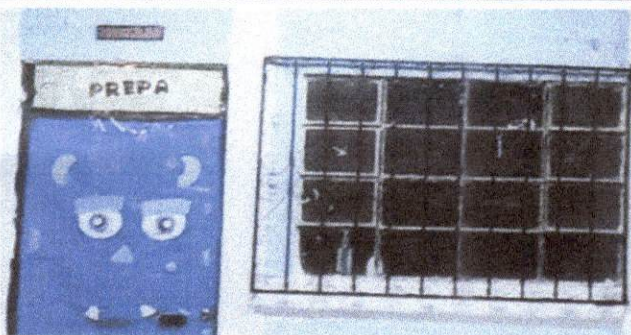
Foto 3. En todos los salones, tanto en el primer nivel como el segundo nivel, se cuenta con este estilo de ventanas que si hay iluminación, pero no hay ventilación porque no se pueden abrir,

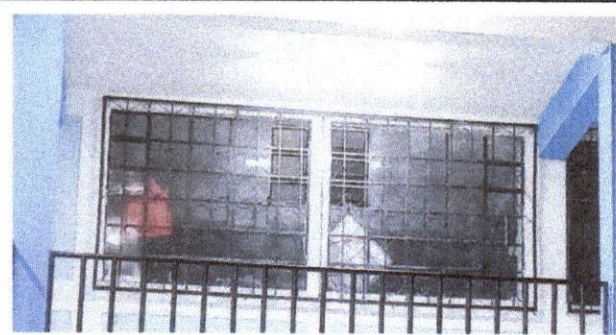
Foto 4. Constan de un buen tamaño, pero se necesita cambiar para que se puedan abrir.

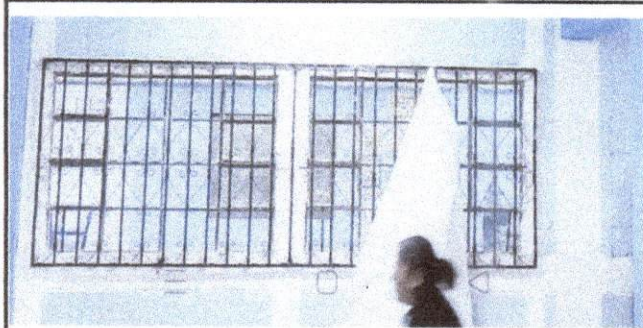
Foto 5. Al cambiar el estilo de las ventanas, se puede dar una adecuada ventilación cruzada, que en tiempo de calor perjudica, a los estudiantes.

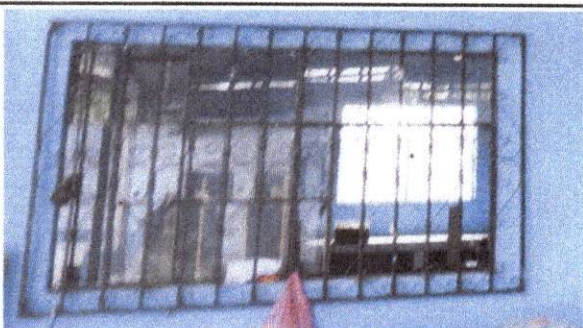
Foto 6. Se necesitan ventanas corredizas para que los salones no se encierre el calor.

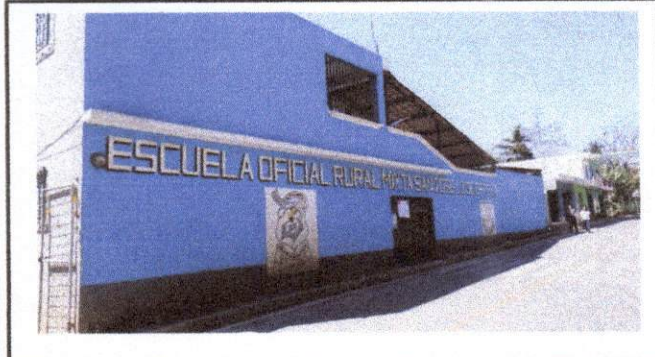
Foto 1. frente de la EORM "Caserío San José Lo de Ortega" se desea colocar banqueta, y cubrir los tubos .

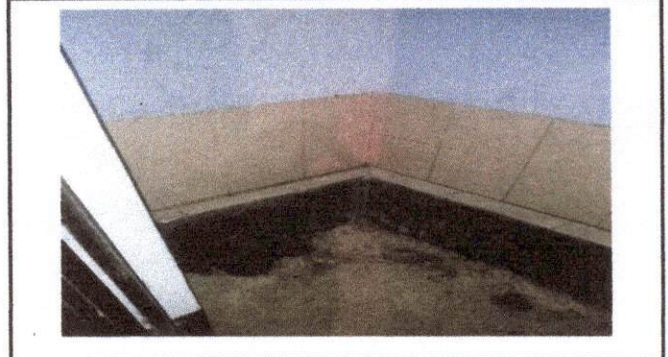
Foto 2. El mijitorio, donde se pintara, y colocara piso.

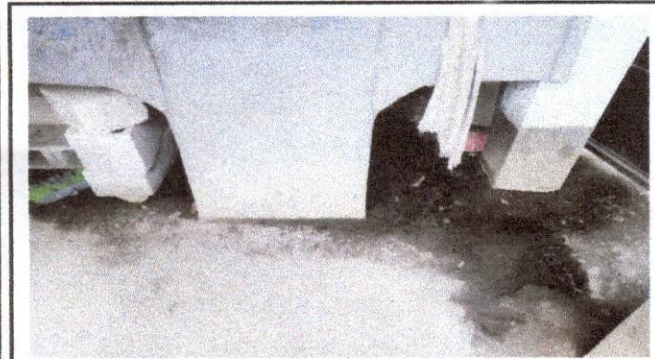
Foto 3. El cambio de la ubicación de la pila, ya que en esa parte se dificulta utilizarla.

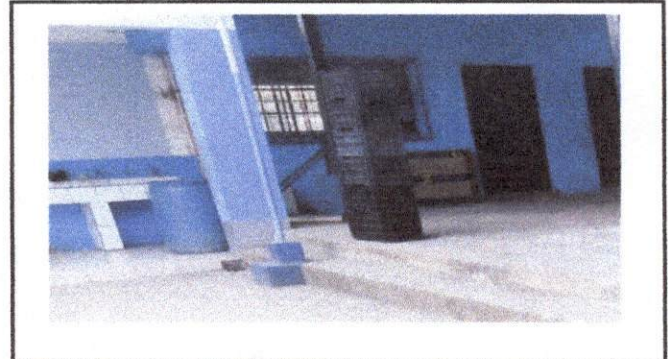
Foto 4. Este es el drenaje que se debe cambiar ya que el agua del lavamanos cae a la fosa ceptica y ya se esta llenando, por la ventana se colocara la pila.

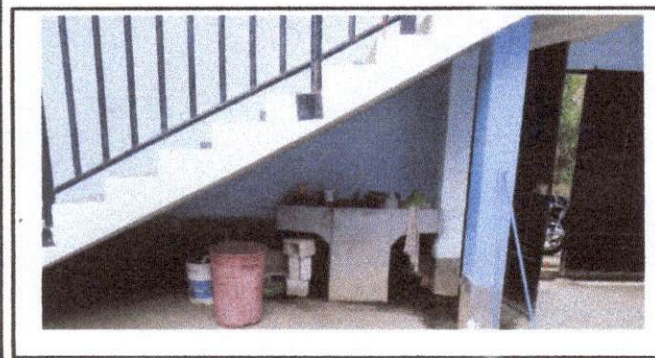
Foto 5. La pila quedo en un mal lugar no se puede utilizar los dos lavaderos uno esta tapado y el otro queda debajo de las gradas. Y se acumula agua en la entrada.

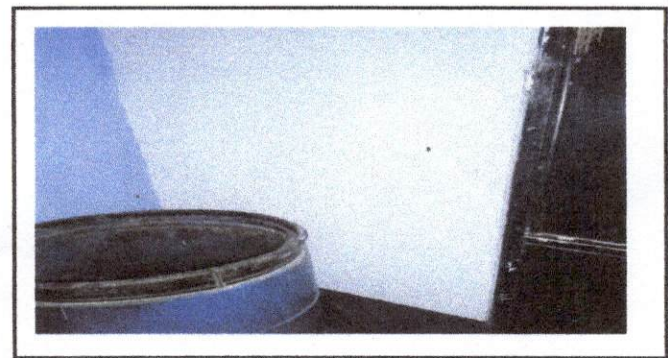
Foto 6. Aquí se desea colocar el lavamanos para que esa misma agua lave el mijitorio

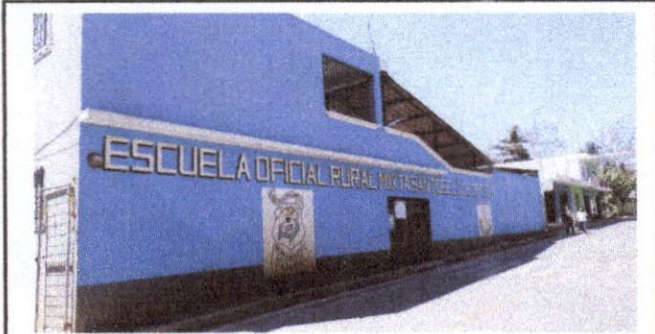
Foto 1. frente de la EORM "Caserío San José Lo de Ortega" se desea colocar banqueta, y cubrir los tubos .

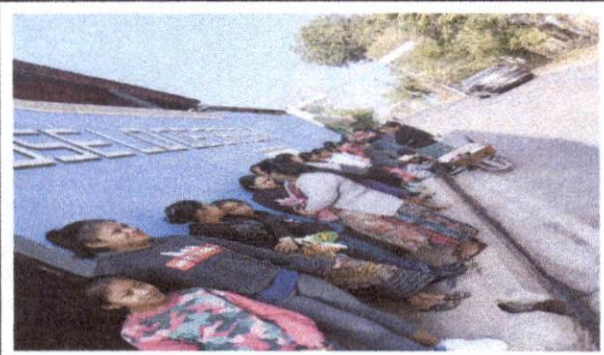
Foto 2. Banqueta de la escuela

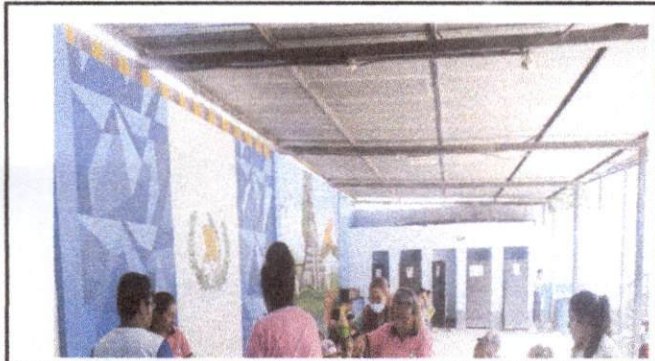
Foto 3. Remozamiento de costaneras del escenario

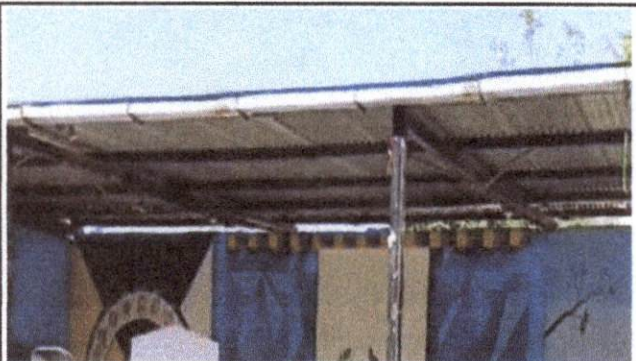
Foto 4. El cambio de canales de agua pluvial

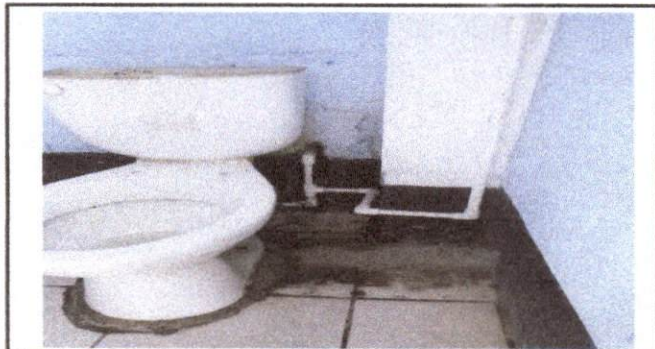
Foto 5. Cambiar los sanitarios.

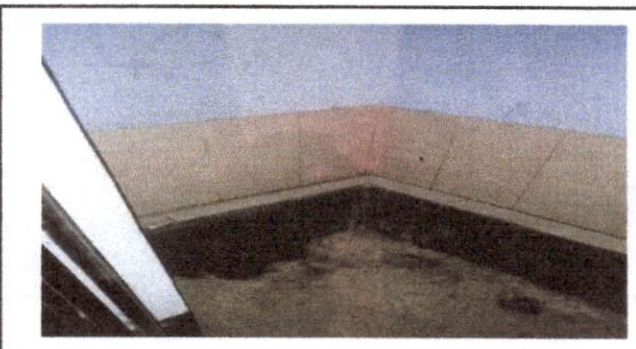
Foto 6. Área de los sanitarios que se colocará piso.
