**REGISTRO FOTOGRÁFICO
PROGRAMA DE MANTENIMIENTO DE EDIFICIOS ESCOLARES PÚBLICOS**

Ministerio de Educación
G U A T E M A L A

DEPARTAMENTO:	GUATEMALA	MUNICIPIO:	San Juan Sacatepequez
NOMBRE DEL ESTABLECIMIENTO:	EODP ANEXA A "CASERÍO SAN JOSÉ LO DE ORTEGA"	DIRECCIÓN DEL ESTABLECIMIENTO:	Caserío San José Lo de Ortega, aldea lo de Mejía
CÓDIGO DEL ESTABLECIMIENTO:	01-10-0081-42	FECHA:	13/05/2024

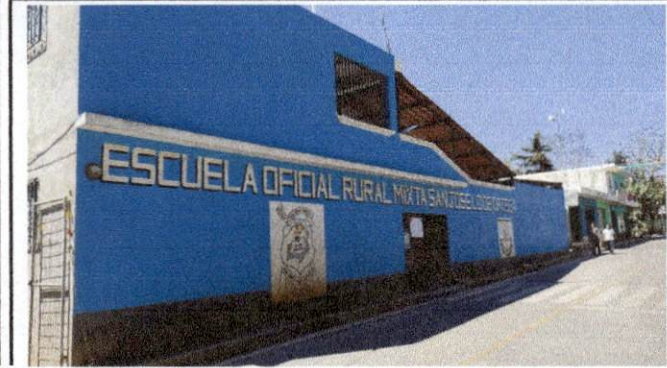
Foto 1. frente de la escuela, entrada principal de la E.O.R.M. "Caserío San José Lo de Ortega" Se observa la calle principal que es muy peligro ya que no se cuenta con una banqueta y los carros pasan muy rapido, por eso se utiliza, la parte de atrás para que los estudiantes se retiren del establecimiento.

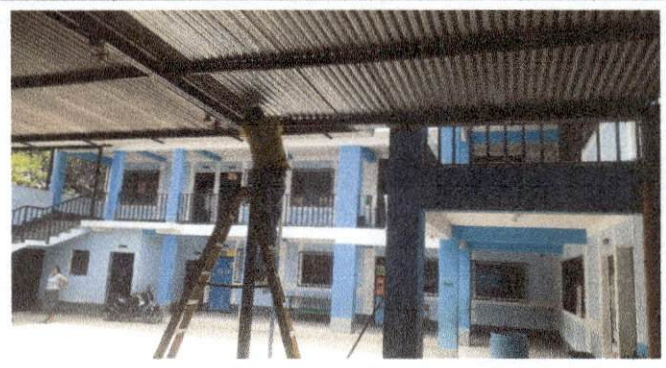
Foto 2. La instalación eléctrica que esta en el escenario del patio.

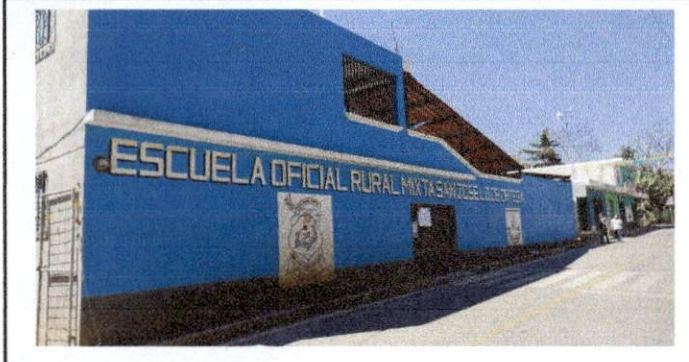
Foto 1. frente de la EORM "Caserío San José Lo de Ortega" se desea colocar banquetas, y cubrir los tubos .

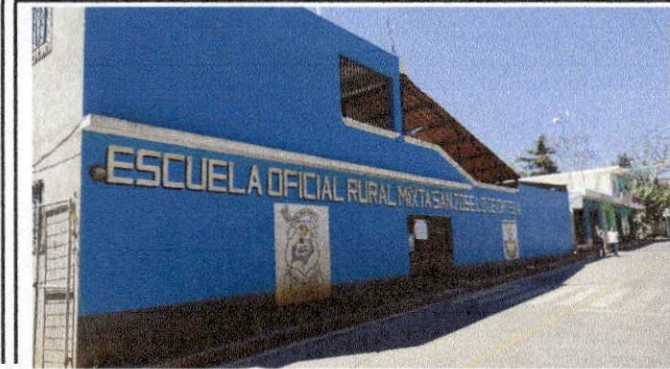
Foto 1. frente de la escuela, entrada principal de la E.O.R.M. "Caserío San José Lo de Ortega" Se observa la calle principal que es muy peligroso ya que no se cuenta con una banqueta y los carros pasan muy rápido, por eso se utiliza, la parte de atrás para que los estudiantes se retiren del establecimiento.

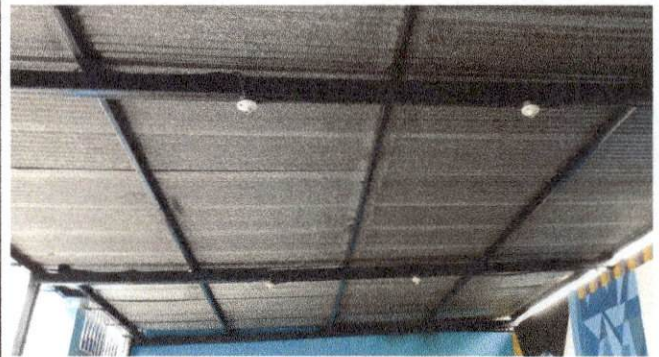
Foto 2. La instalación eléctrica que está en el escenario del patio.
