SITUACIÓN DEFICIENCIAS DETERMINADAS

DEPARTAMENTO:	GUATEMALA	MUNICIPIO:	SAN JUAN SACATEPÉQUEZ
NOMBRE DEL ESTABLECIMIENTO:	EODP ANEXA A EORM MONTE CARMELO III	DIRECCIÓN DEL ESTABLECIMIENTO:	KM. 25.5 2A. AVENIDA Y 7A. CALLE, CIUDAD QUETZAL
CÓDIGO DEL ESTABLECIMIENTO:	01-10-0111-42	FECHA:	18 DE ABRIL 2024

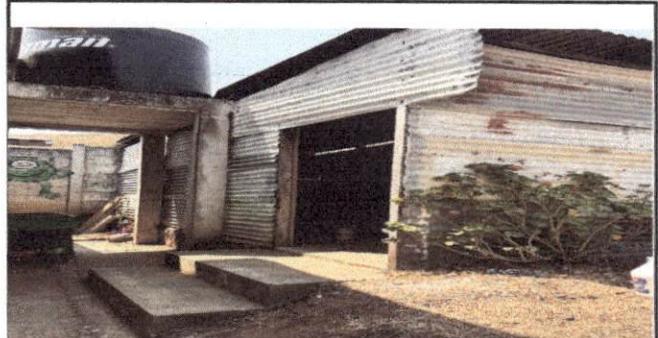
Foto 2: Area de cocina de lamina que necesita ser remozada ya que los pares y laminas ya no se encuentran en buen estado y se corre es riesgo de ocurrir un accidente, se le dara continuidad con block.

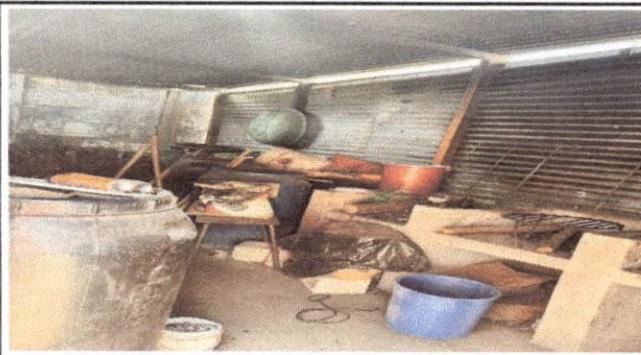
Foto 3: Segunda fotografia de la cocina donde se observa el mal estado de la misma que debe dar continuidad a las paredes de block, para poder servir la alimentación en el establecimiento.

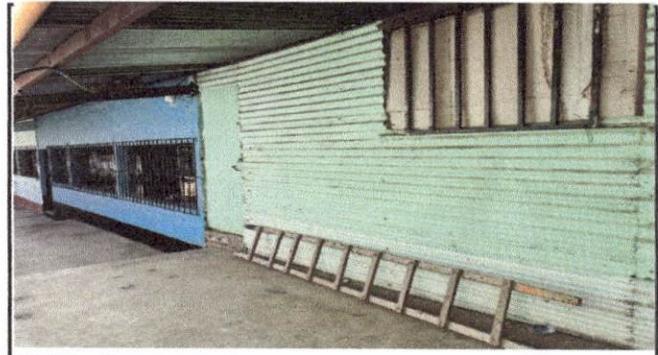
Foto 4: Sustitución de lamina por continuidad de paredes de block de aula de Preparatoria, ya que los niños sufren de muy poca ventilación, iluminación y espacio.

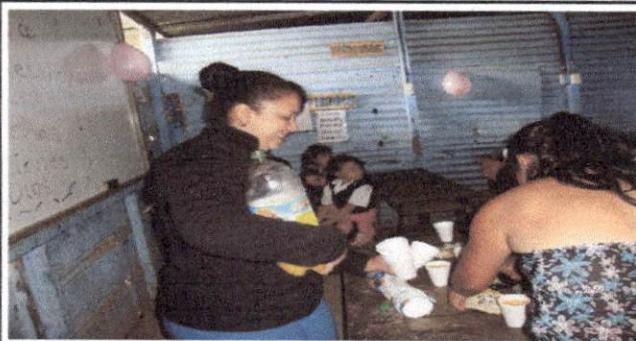
Foto 5: Segunda fotografia del salón de clases de lamina que necesita ser sustituida para un mejor ambiente para los alumnos.

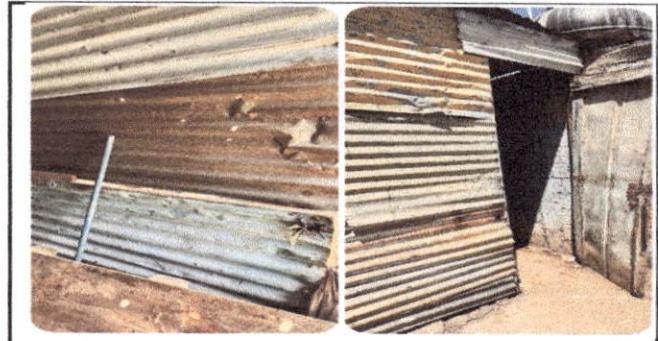
Foto 6: Sustitución de bodega y continuidad de paredes ya que se necesita tener seguros los insumos comprados de gratuidad y de cocina la actual bodega se encuentra muy deteriorada.

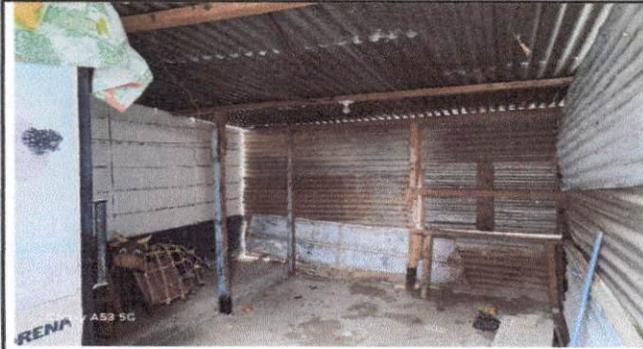
Foto 7: área de bodega para a remozar sustitución de techo.

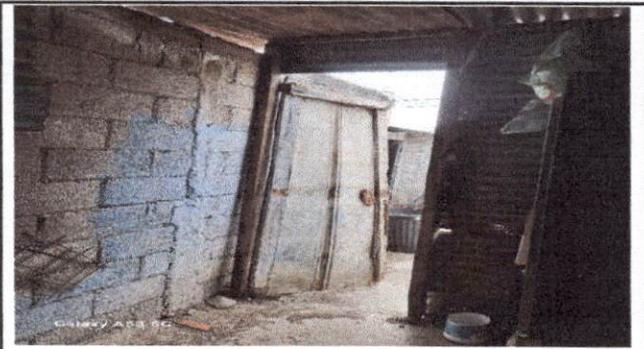
Foto 8: sustitución de lámina por continuidad de pared.

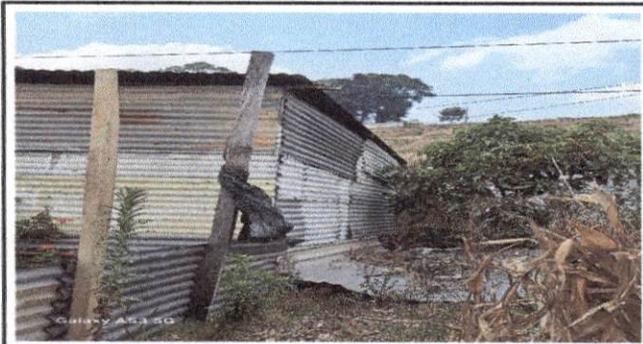
Foto 9: Cocina en deterioro de lamina y techo

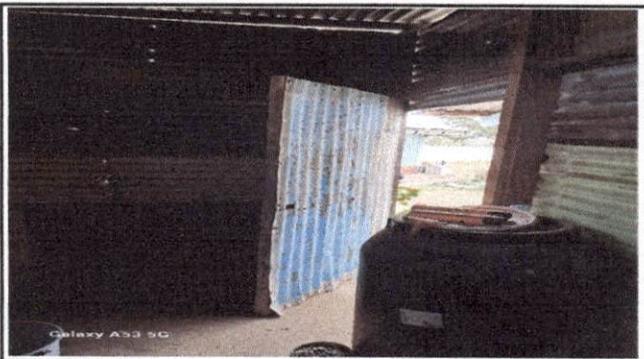
Foto 10: Remozamiento de area de cocina en techo y continuidad de paredes.

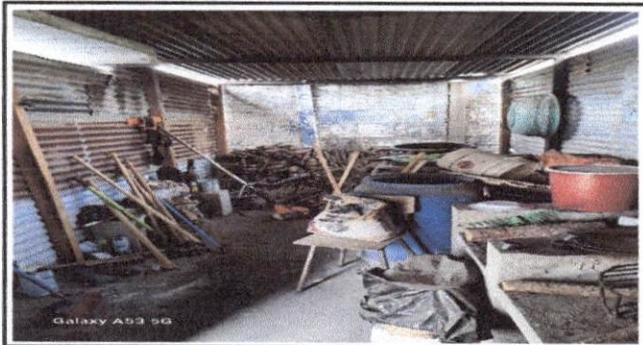
Foto 11: Área de cocina que no esta apta en techo ni en lamina, necesita continuidad de paredes y cambio de techo.

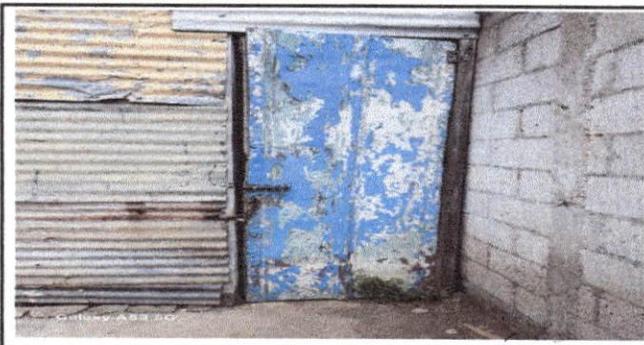
Foto 12. area de bodega para remozar.
