SITUACIÓN DEFICIENCIAS DETERMINADAS

DEPARTAMENTO:	GUATEMALA	MUNICIPIO:	SAN JUAN SACATEPÉQUEZ
NOMBRE DEL ESTABLECIMIENTO:	EODP ANEXA A EORM MONTE CARMELO II	DIRECCIÓN DEL ESTABLECIMIENTO:	COLONIA MONTE CARMELO II ENTRE 4TA Y 5TA CALLE
CÓDIGO DEL ESTABLECIMIENTO:	01-10-0113-42	FECHA:	24/04/2024

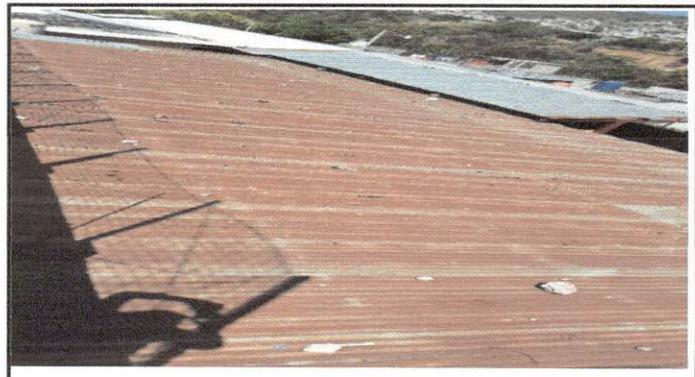
Foto 2: Area de techo de 4 salones que necesitan ser cambiados.

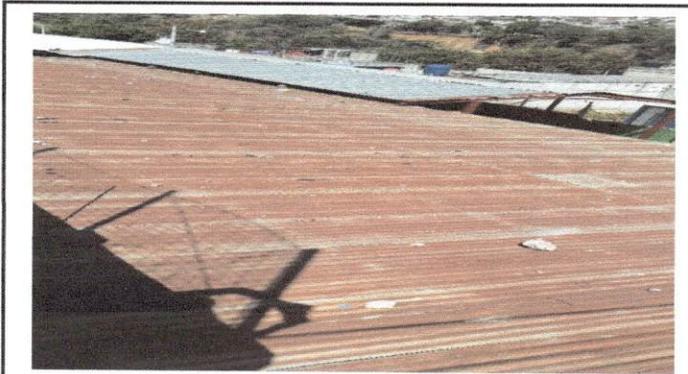
Foto 3: La mayor parte de la lámina ya esta deteriorada y al llover caen goteras

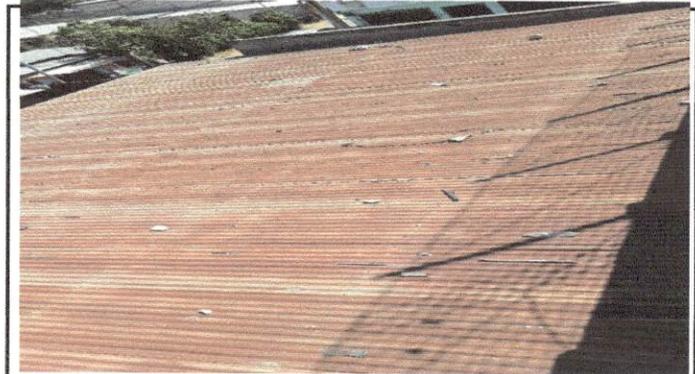
Foto 4: Otra perspectiva del estado de las láminas

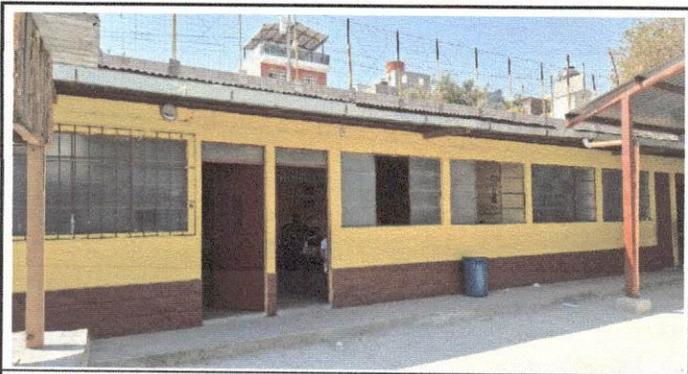
Foto 5 Parte de enfrente de los salones que los canales se cambiaran

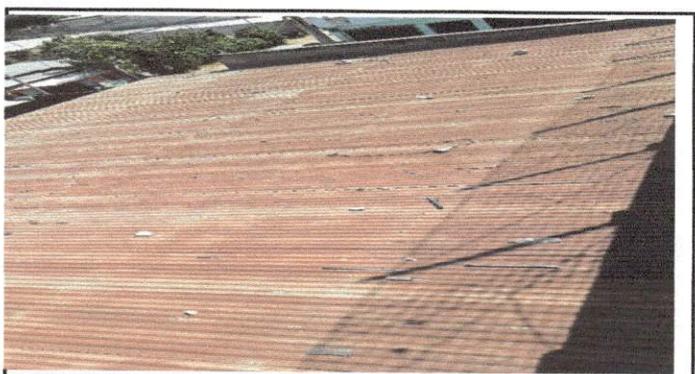
Foto6 Asi se encuntran las láminas ctuales, con agujeros y goteras.

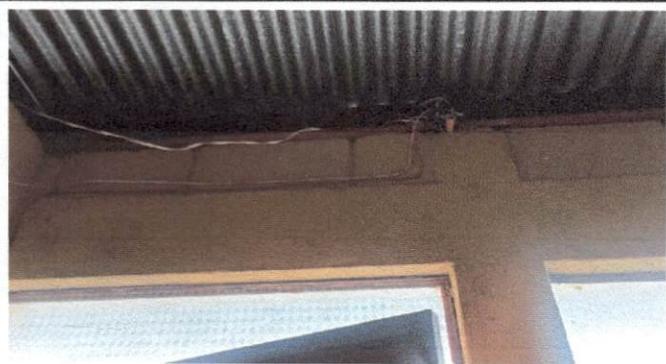
Foto 1: Cambio del cableado que esta en mal estado
