SITUACIÓN DEFICIENCIAS DETERMINADAS

DEPARTAMENTO:	GUATEMALA	MUNICIPIO:	SAN JUAN SACATEPÉQUEZ
NOMBRE DEL ESTABLECIMIENTO:	EODP ESCUELA OFICIAL DE PÁRVULOS	DIRECCIÓN DEL ESTABLECIMIENTO:	SECTOR 2, OJO DE AGUA, ALDEA CRUZ BLANCA
CÓDIGO DEL ESTABLECIMIENTO:	01-10-0247-42	FECHA:	17 de abril de 2024

REGISTRO FOTOGRÁFICO PROGRAMA DE MANTENIMIENTO DE EDIFICIOS ESCOLARES PÚBLICOS

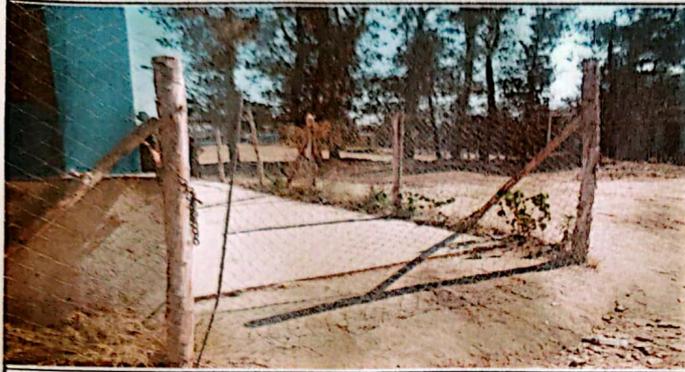
Foto 1: Esta imagen muestra la entrada y salida de la EODP Escuela Oficial de Párvulos, donde se realizará la sustitución del portón de malla.

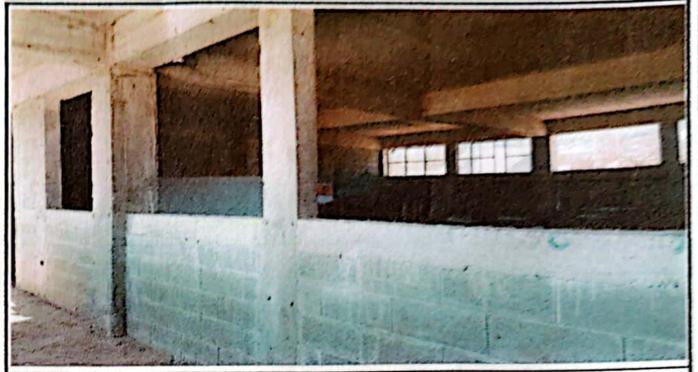
Foto 2: Esta imagen muestra el salón No.9 del segundo nivel sin ventanas, anteriormente se colocó nylon, se hará sustitución de ventanas con nylon por estructuras de metal.

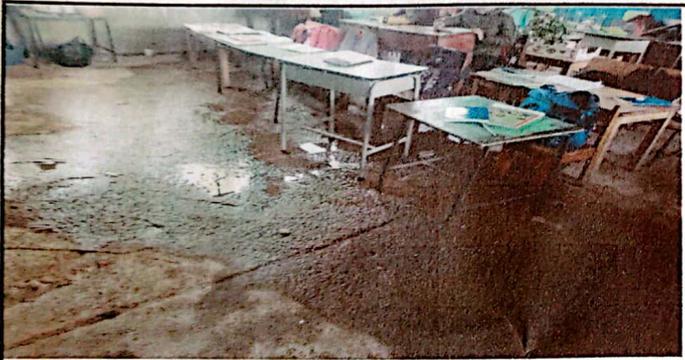
Foto 3: Esta imagen muestra el salón No. 9 del segundo nivel con torta de concreto, se sustituirá por piso cerámico.

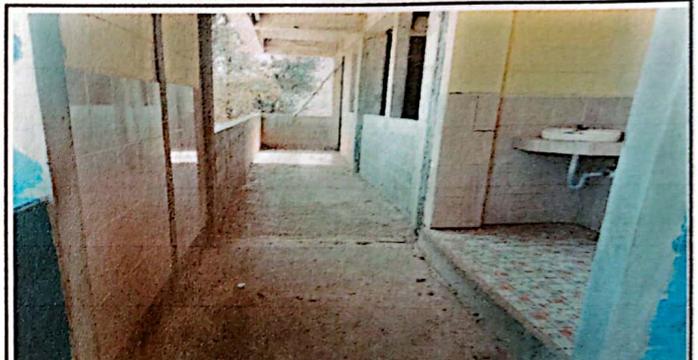
Foto 4: Esta imagen muestra el corredor del segundo nivel, espacio del salón No. 9, con torta de concreto, se sustituirá por piso cerámico.

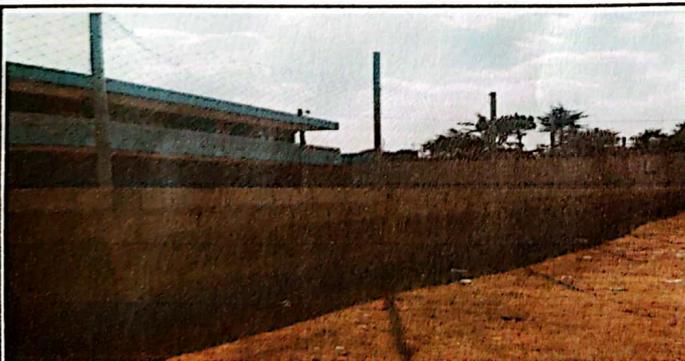
Foto 5: Esta imagen muestra el muro perimetral del establecimiento, mismo que seguirá en reparación y continuación del muro.

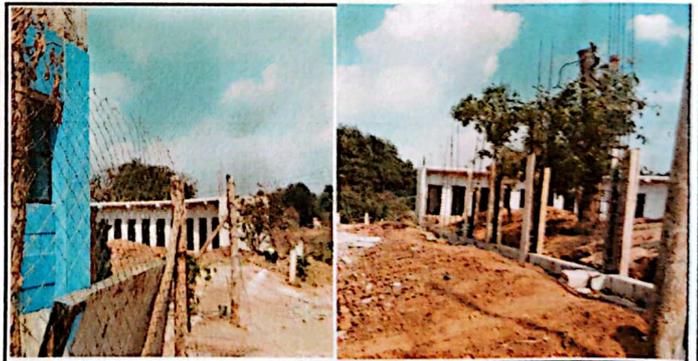
Foto 6: Esta imagen muestra el muro perimetral del establecimiento, mismo que seguirá en reparación y continuación del muro.

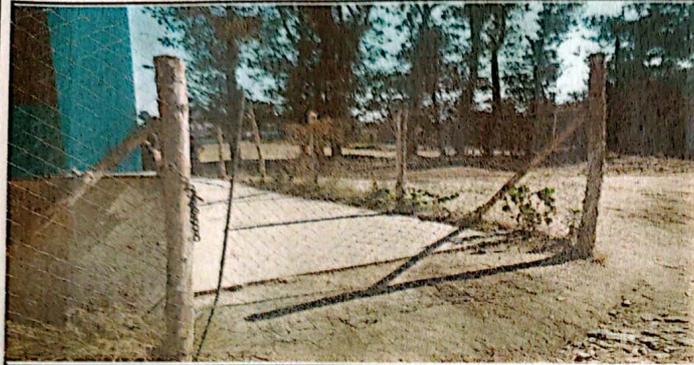
Foto 8: Así mismo conjunto a la construcción del muro perimetral del establecimiento, se necesita el mantenimiento o reestructuración de un portón de metal.

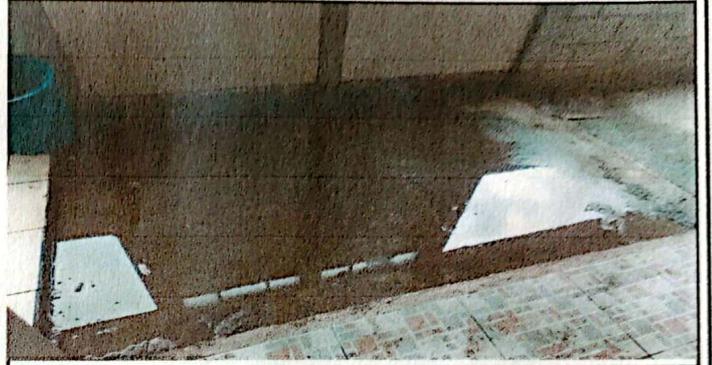
Foto 9: Espacio del patio del segundo nivel, se necesita la terminación del salón segundo nivel.

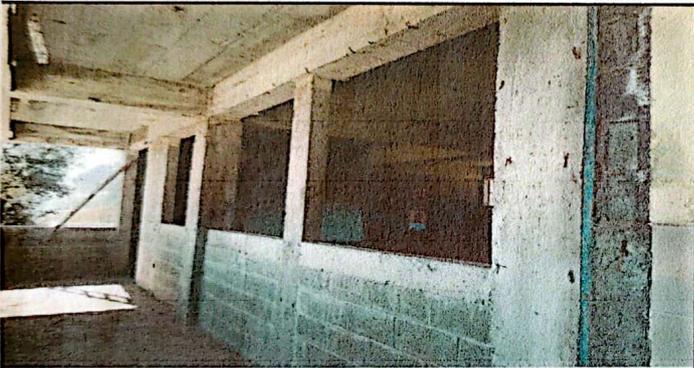
Foto 10: El salón necesita ventanales, terminación de la colocación de piso, ventanas, repello y cernido de paredes

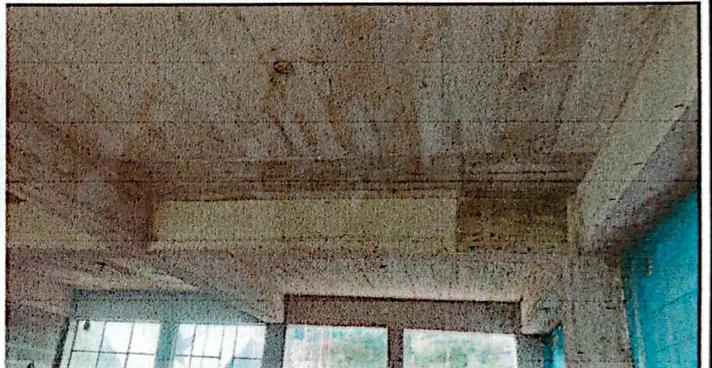
Foto 11: Se necesita la terminación del repello y cernido de paredes...

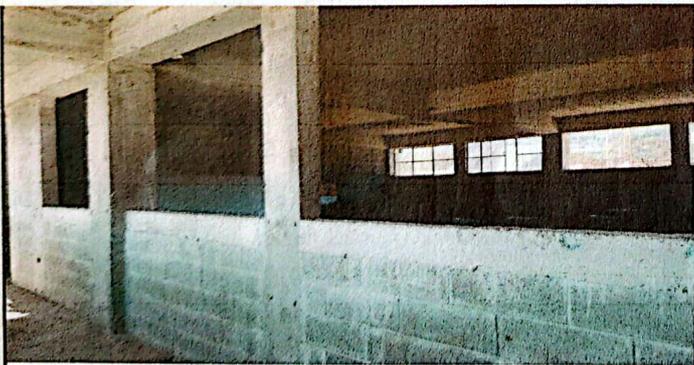
Foto 12: El salón necesita ventanales, terminación de la colocación de piso, ventanas, repello y cernido de paredes, así mismo la colocación de piso.

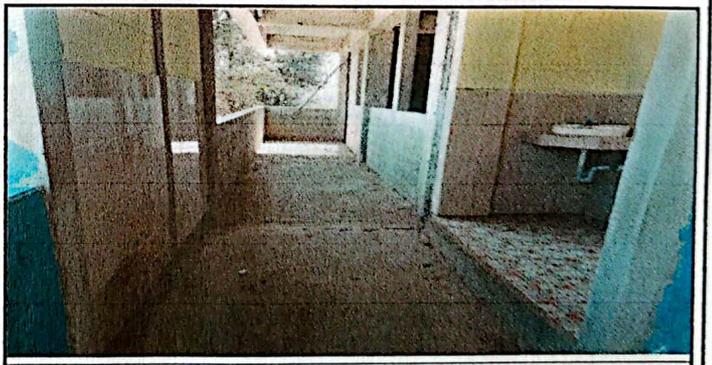
Foto 13: El salón necesita ventanales, terminación de la colocación de piso, ventanas, repello y cernido de paredes, así mismo la colocación de piso.
