REGISTRO FOTOGRAFICO

DEPARTAMENTO:	GUATEMALA	MUNICIPIO:	SAN JUAN SACATEPEQUEZ
NOMBRE DEL ESTABLECIMIENTO:	COPB ANEXO A ESCUELA OFICIAL RURAL MIXTA	DIRECCIÓN DEL ESTABLECIMIENTO:	ALDEA CONCEPCION EL PILAR I
CÓDIGO DEL ESTABLECIMIENTO:	01-10-1754-41	FECHA DE LA INSPECCIÓN:	22/03/2024

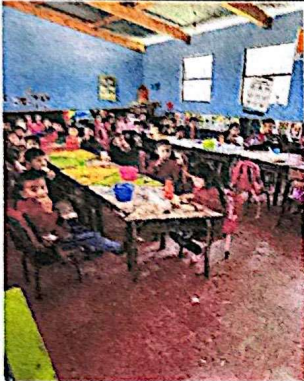
<p>Foto 1: Los salones de clases cuentan con pisos deteriorados por el paso de los años.</p>

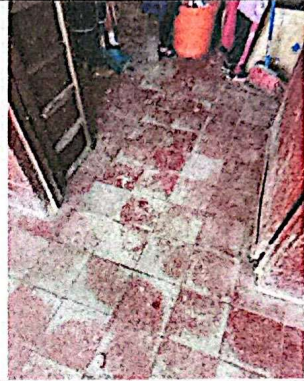
<p>Foto 2: Se puede apreciar el daño que ha sufrido el piso debido al uso a lo largo de los años.</p>

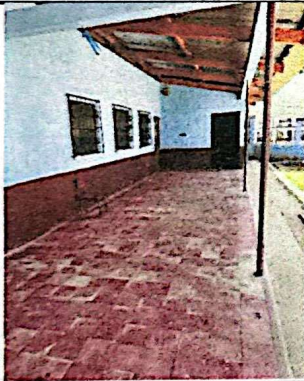
<p>Foto 3: También se deberá realizar el cambio de piso en el área de pasillo, tomando en cuenta que es el espacio en el que los niños utilizan para jugar.</p>

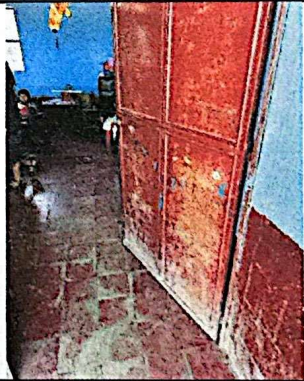
<p>Foto 4: Es pertinente realizar el mantenimiento a las puertas, incluyendo el lijado y pintura.</p>

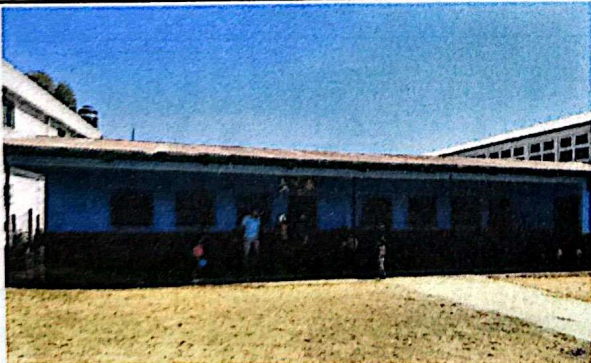
<p>Foto 5: Se puede apreciar que el techo de lámina en la parte frontal del mojinete presenta oxidación y problemas de filtración en época de lluvia.</p>

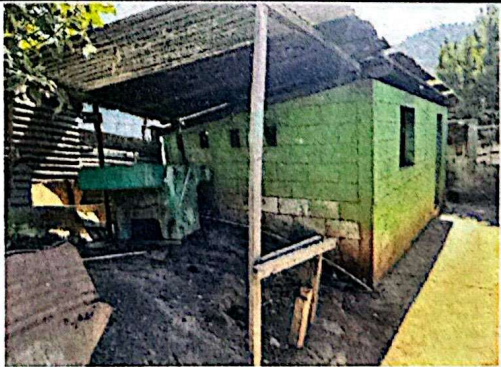
<p>Foto 6: Será necesario realizar mejoras en el área de cocina, considerando que por la oxidación el techo se está destruyendo.</p>

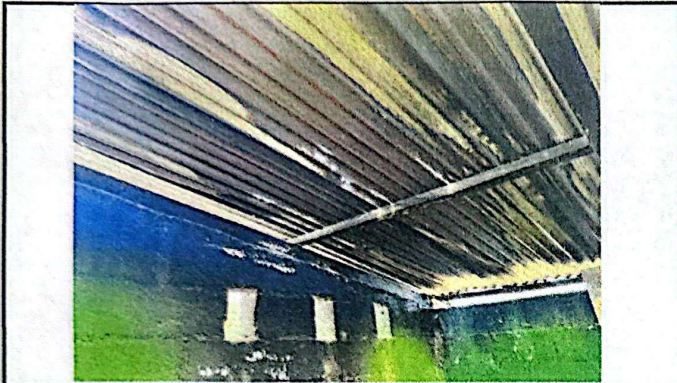
Foto 7: Se puede apreciar el deterioro en el techo de la cocina, por lo que es indispensable realizar el cambio del mismo.

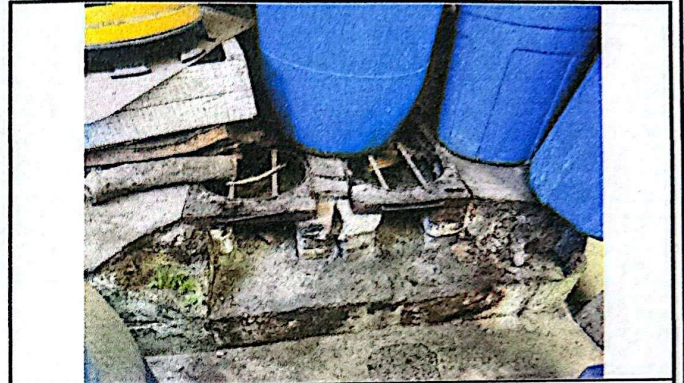
Foto 8: La actual plancha para la preparación de los alimentos se encuentra fuera de servicio y se deberá construir una nueva.

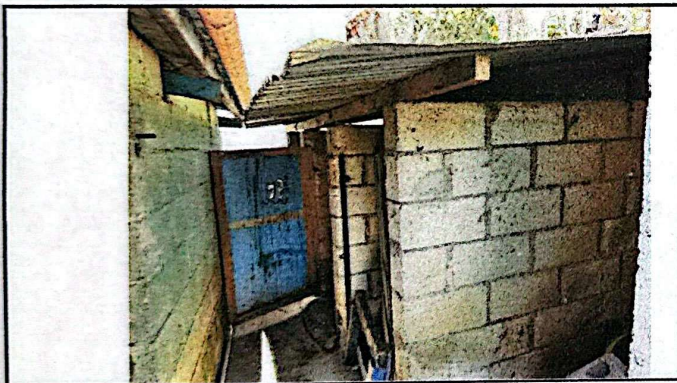
Foto 9: Los baños se encuentran en malas condiciones y la altura es muy baja y el techo se encuentra roto.

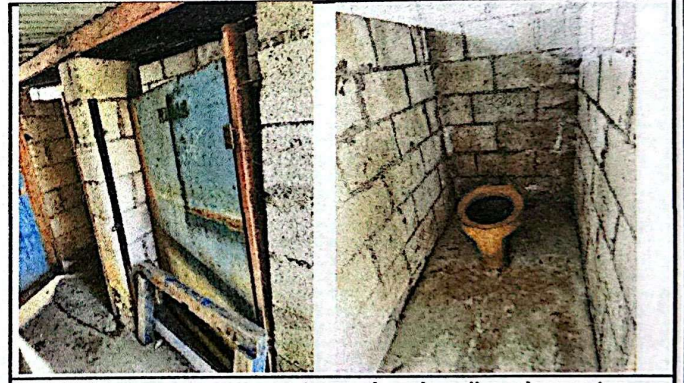
Foto 10: Internamente no se cuenta con piso, ni repellos, y las puertas están en malas condiciones.
