SITUACIÓN DEFICIENCIAS DETERMINADAS

DEPARTAMENTO:	Guatemala	MUNICIPIO:	San Juan Sacatepéquez
NOMBRE DEL ESTABLECIMIENTO:	COPB Anexo a Escuela Rural Mixta	DIRECCIÓN DEL ESTABLECIMIENTO:	Comunidad El Pilar II aldea Lo de Ramos
CÓDIGO DEL ESTABLECIMIENTO:	01 10 1770 41	FECHA:	3/06/2024

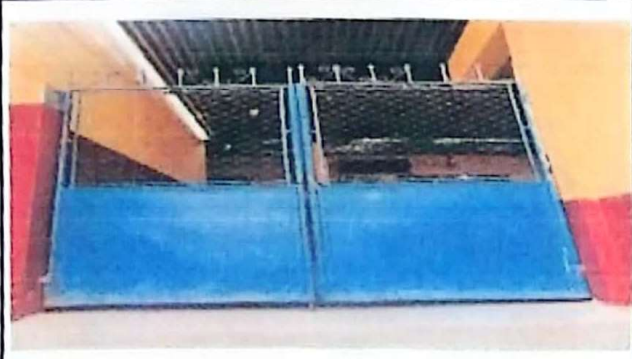
Foto 1: los portones de entrada y acceso al sanitario de la EORM El Pilar II, se encuentran en mal estado, por lo cual es necesario sustituirlos.

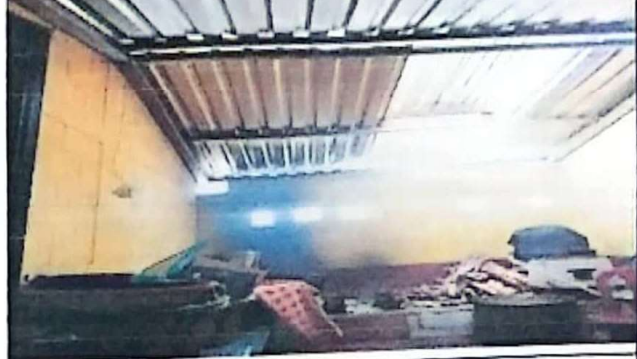
Foto 2: derivado a la filtracion y acumulacion de humo en la cocina es necesario la instalacion de chimeneas o extractor de humo.

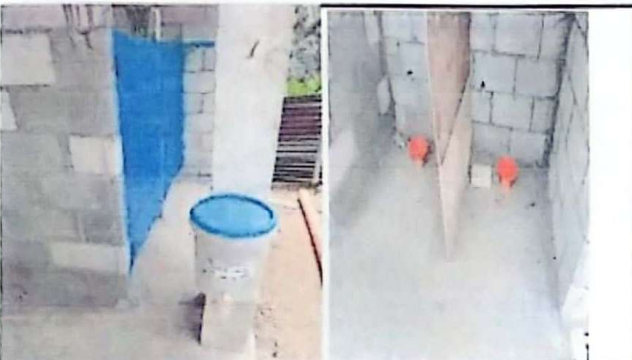
Foto 3: la escuela no cuenta con calidad de mingitorio y lavamanos por lo que se deben sustituir.

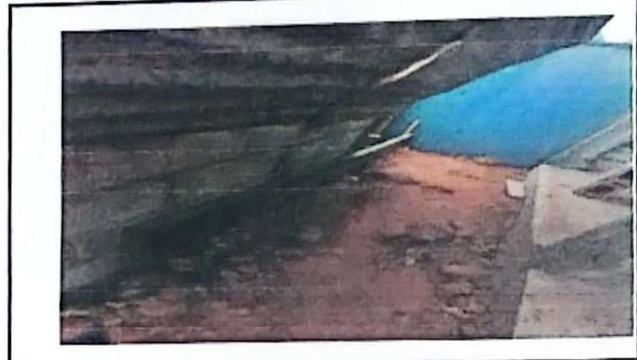
Foto 4: El muro perimetral que circula los sanitarios esta totalmente por colapsar, por lo que se necesita una nueva reparacion.

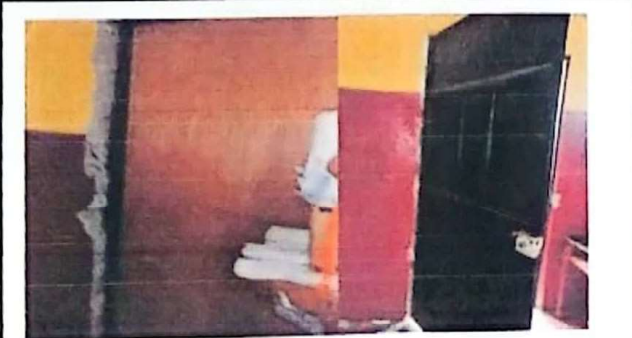
Foto 5: algunas puertas se encuentran muy deterioradas, por lo cual necesitan ser cambiadas. Y algunas necesitan cambio de pintura, chapas o correlativo.

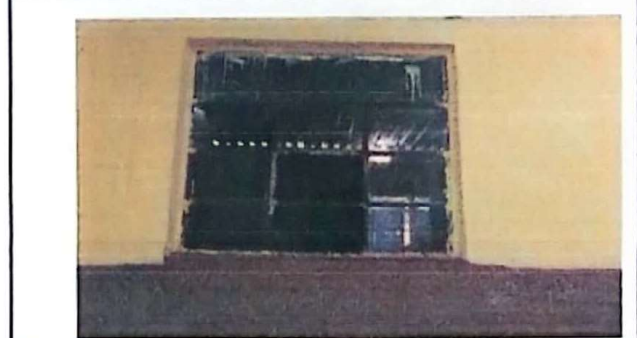
Foto 6: algunas ventanas no cuentan con vidrios y balcones en buenas condiciones, por lo cual es necesario, sustituir vidrios y colocar balcones.

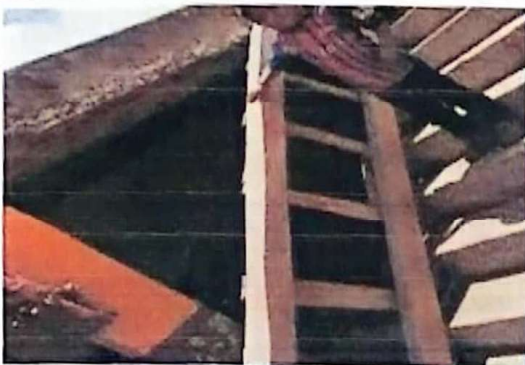
Foto 7: El pasamanos, que conduce hacia los sanitarios, se encuentra en mal estado motivo por el cual necesita remozarlo.

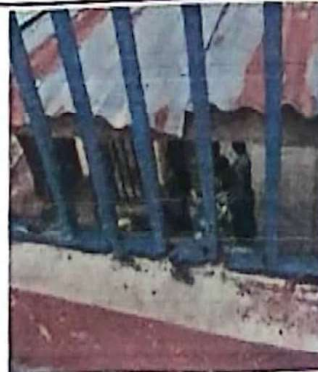
Foto 8: Las barandas que circulan el patio del Establecimiento se encuentran en total deterioro (oxidado) motivo por el cual necesitan ser renovadas.

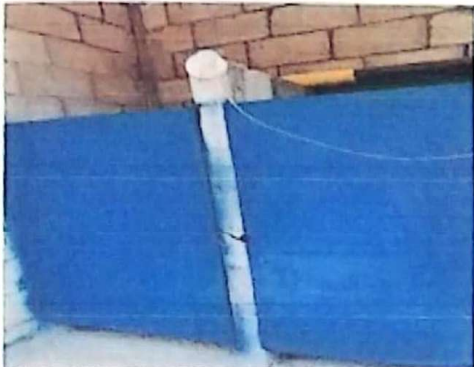
Foto 8: el área de sanitario presenta poca iluminación razón por el cual se necesita una nueva instalación eléctrica en el alumbrado.
