SITUACIÓN DEFICIENCIAS DETERMINADAS

DEPARTAMENTO:	GUATEMALA	MUNICIPIO:	SAN JUAN SACATEPÉQUEZ
NOMBRE DEL ESTABLECIMIENTO:	EODP ANEXA A ESCUELA RURAL MIXTA LOS ROBLES	DIRECCIÓN DEL ESTABLECIMIENTO:	LOTIFICACIÓN LOS ROBLES
CÓDIGO DEL ESTABLECIMIENTO:	01-10-1773-42	FECHA:	18/04/2024

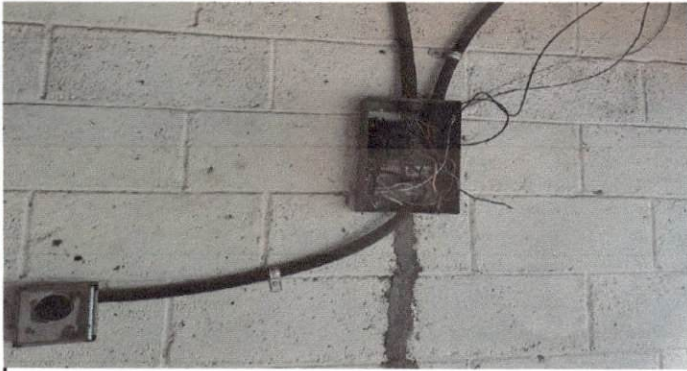
**Foto 7:** La caja de flipones se encuentra en mal estado y es de suma necesidad su cambio.

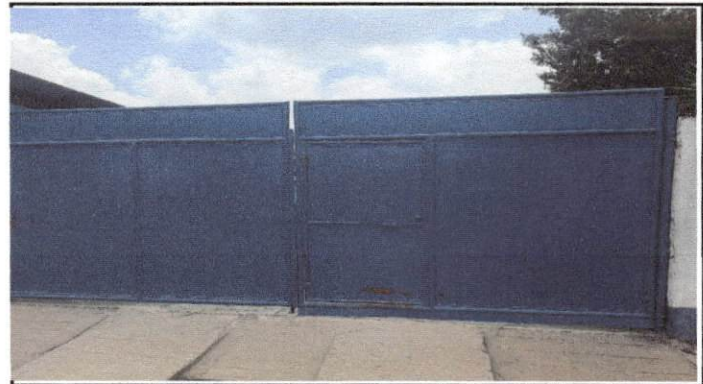
**Foto 8:** El portón de entrada necesita reparación ya que por la lluvia se esta oxidando de la parte de abajo.

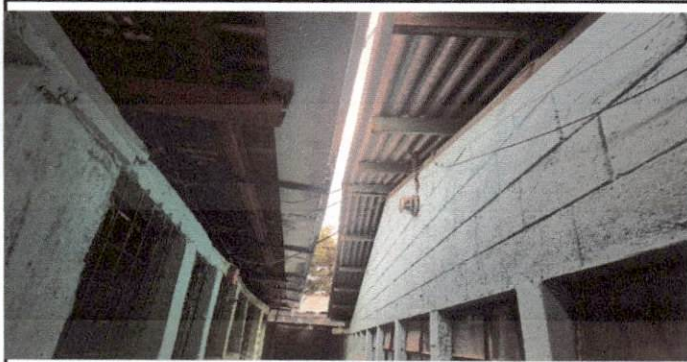
**Foto 9:** El contador de energía eléctrica se encuentra en la parte de adentro impidiendo la lectura del mismo del lado de afuera, por lo cual es necesario su traslado a la parte exterior del establecimiento.

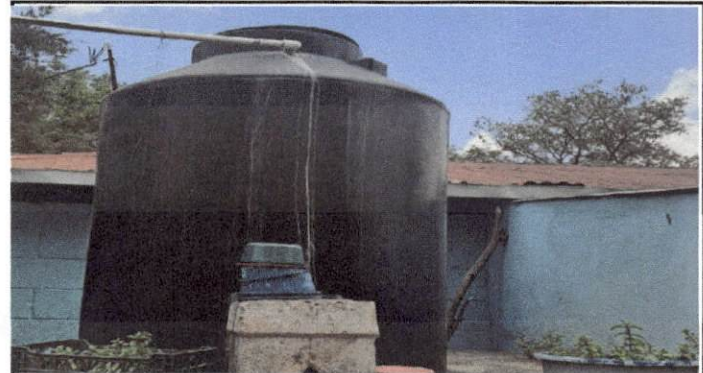
**Foto 10:** El depósito de agua se encuentra en mal estado y es de muy poca capacidad para cubrir las necesidades del estudiantado.

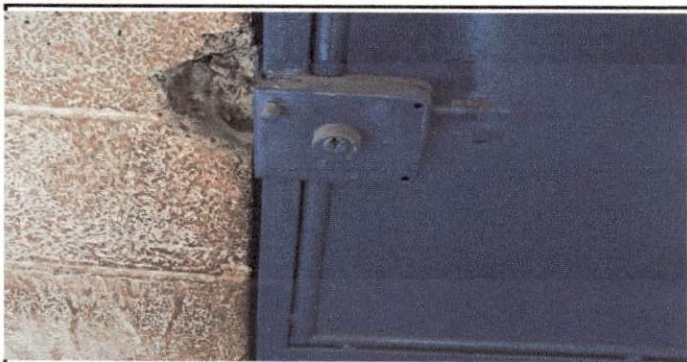
**Foto 11:** Esta chapa necesita cambio, ya que este ambiente se utilizará para Dirección del establecimiento y la que esta no funciona.

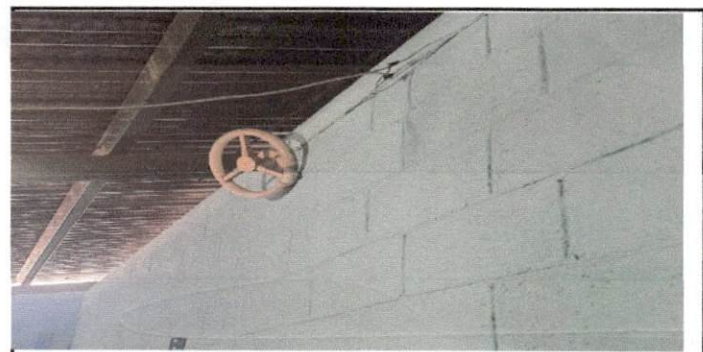
**Foto 12:** Las luces que se encuentran en algunos salones de clases estan en mal estado o brindan muy poca iluminación.
