SITUACIÓN DEFICIENCIAS DETERMINADAS

DEPARTAMENTO:	GUATEMALA	MUNICIPIO:	SAN JUAN SACATEPÉQUEZ
NOMBRE DEL ESTABLECIMIENTO:	EODP ANEXA A EORM "DOCTORA ANA MARGARITA RICHARDSON ESCOBAR" JM	DIRECCIÓN DEL ESTABLECIMIENTO:	SECTOR 4 LOTE 13 COLONIA LAS MARGARITAS, CIUDAD QUETZAL
CÓDIGO DEL ESTABLECIMIENTO:	01-10-1774-42	FECHA:	30 DE OCTUBRE DE 2024

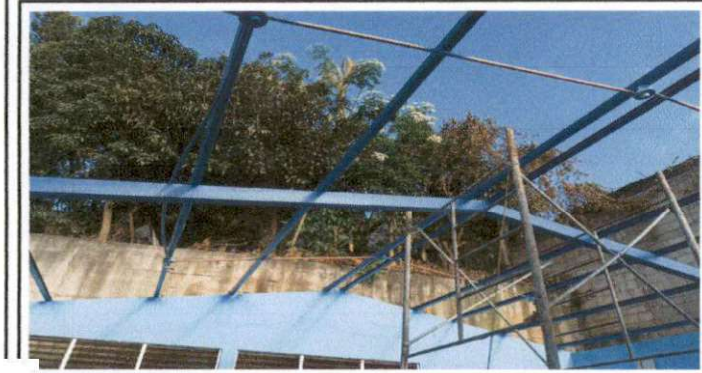
Foto 1: Mantenimiento a la estructura del primer salón previo a la colocación de la lámina nueva

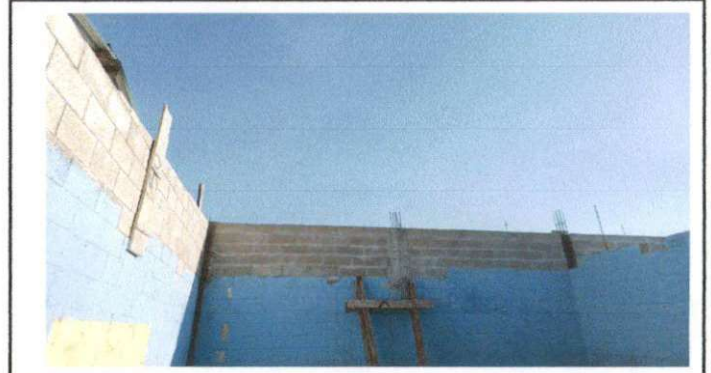
Foto 2: Segundo salón con levantado de pared previo a la colocación de la nueva estructura, esto para mejorar el desnivel y evitar filtraciones

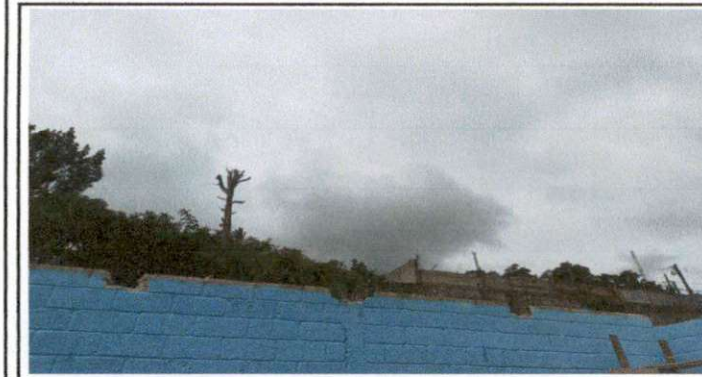
Foto 3: Segundo salón sin estructura y techo previo al levantado de pared y colocación del nuevo material

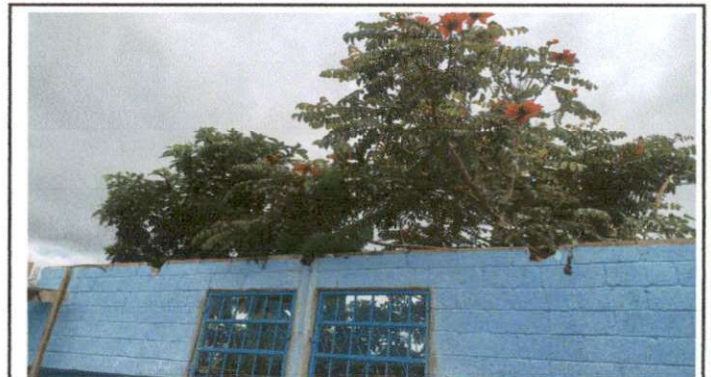
Foto 4: Tercer salón sin estructura y techo previo a la colocación de la nueva estructura y lámina

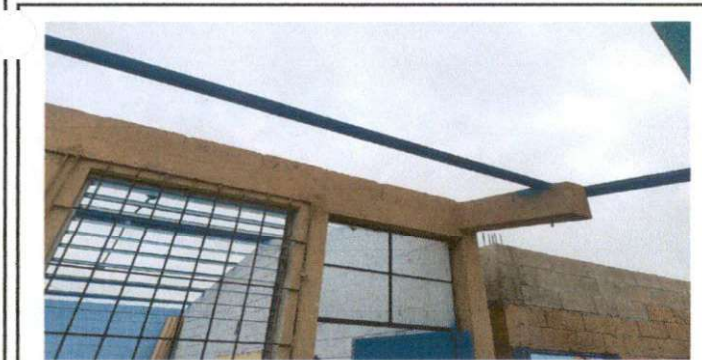
Foto 5: Colocación de costaneras y mantenimiento de las mismas en el pasillo donde se tenía filtración de agua por el estado de lámina y costanera

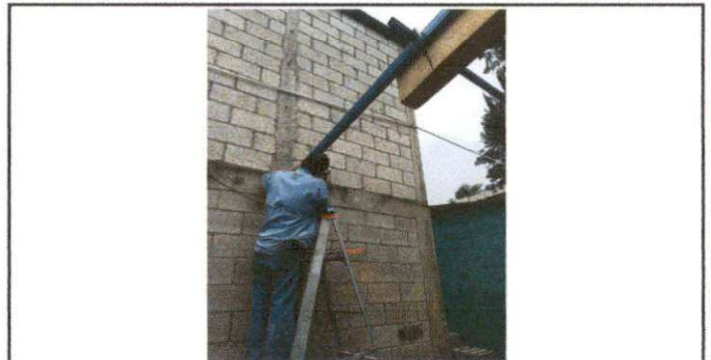
Foto 6: Colocación de estructura para ubicar el canal que conducirá el agua a través de un nuevo conducto, evitando el agua en los salones
