SITUACIÓN DEFICIENCIAS DETERMINADAS

DEPARTAMENTO:	Guatemala	MUNICIPIO:	San Juan Sacatepéquez
NOMBRE DEL ESTABLECIMIENTO:	EORM	DIRECCIÓN DEL ESTABLECIMIENTO:	Caserío Asunción Chivoc, Comunidad de Ruiz
CÓDIGO DEL ESTABLECIMIENTO:	01-10-1782-43	FECHA:	17 de Abril de 2024

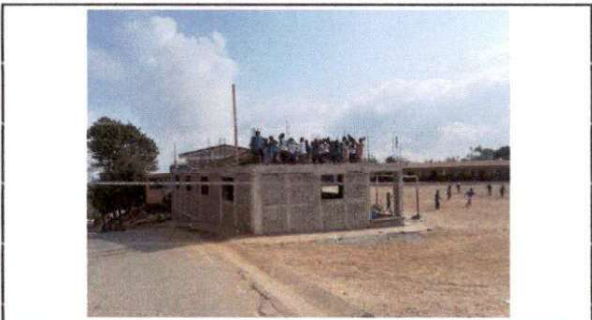
Foto 2: Vista del módulo 4 donde se instalarán las ventanas y la puerta

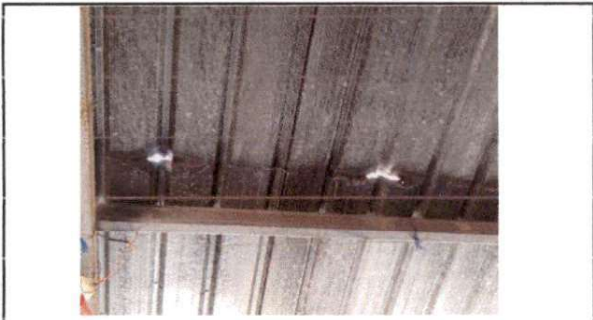
Foto 3: Foto interna de las láminas en mal estado del módulo 1.

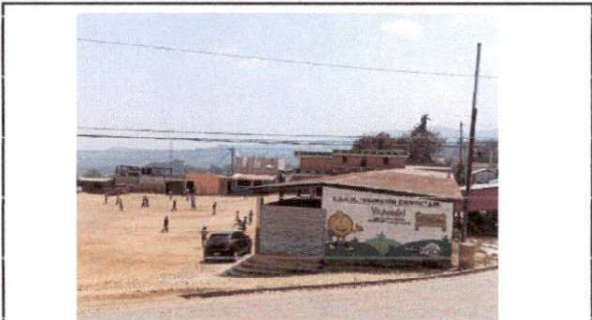
Foto 4: Esta fotografía muestra los dos salones a los que les sustituirá la lamina galvanizada por lamina aluzinc del módulo 1.

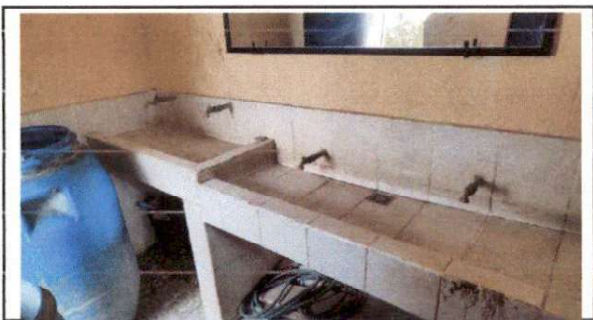
Foto 5: Vesta fotografía muestra la sustitución que se harán de los chorros y sustitución de los toneles por pilas en los sanitarios del módulo 2.

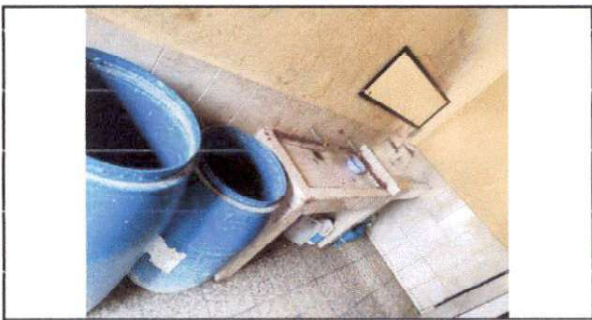
Foto 6: Esta fotografía muestra la sustitución que se harán de los chorros y sustitución de los toneles por pilas en los sanitarios del módulo 2.
