REGISTRO FOTOGRÁFICO

DEPARTAMENTO:	GUATEMALA	MUNICIPIO:	SAN JUAN SACATEPÉQUEZ
NOMBRE DEL ESTABLECIMIENTO:	EORM JM Realhuit	DIRECCIÓN DEL ESTABLECIMIENTO:	CASERIO REALHUIT ALDEA SACSUY
CÓDIGO DEL ESTABLECIMIENTO:	01-10-1799-43	FECHA DE LA INSPECCIÓN:	15/12/2023

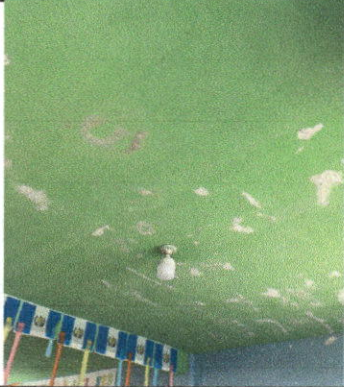
Foto 1: Módulo A, techo deteriorado por humedad

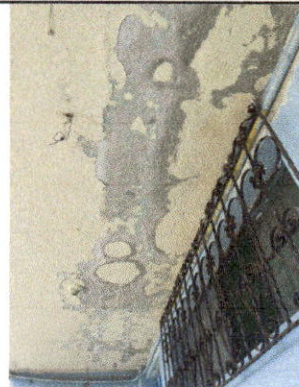
Foto 2: Módulo A, techo deteriorado

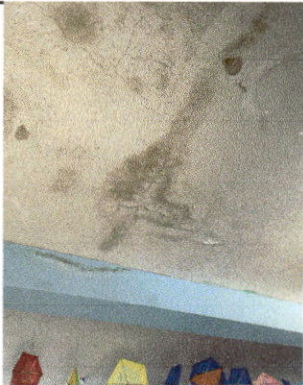
Foto 3: Módulo A, techo en mal estado

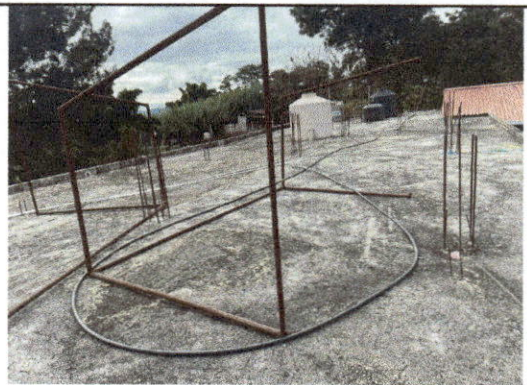
Foto 4: Módulo A, losa en mal estado

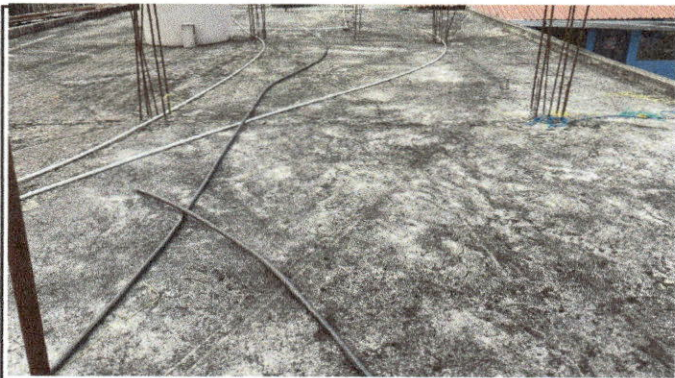
Foto 5: Módulo A, losa deteriorada

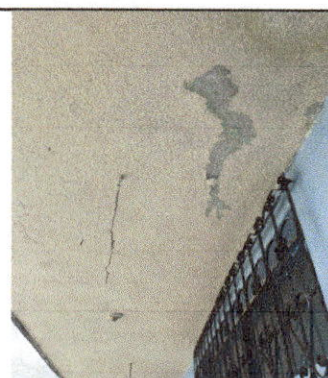
Foto 6: Módulo A, techo en mal estado

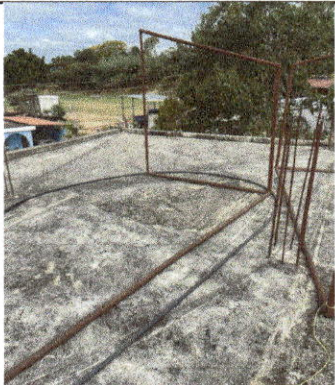
Foto 9: Módulo A, losa en mal estado

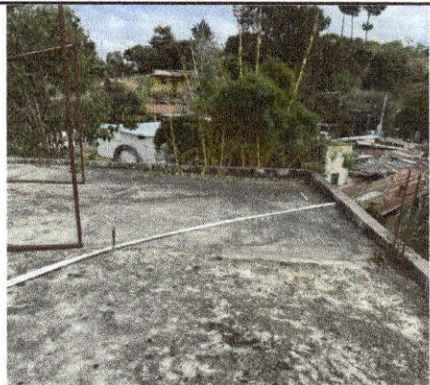
Foto 10: Módulo A, losa deteriorada
