**REGISTRO FOTOGRÁFICO  
PROGRAMA DE MANTENIMIENTO DE EDIFICIOS ESCOLARES PÚBLICOS**

Ministerio de Educación  
Guatemala

SITUACIÓN DEFICIENCIAS DETERMINADAS

DEPARTAMENTO:	Guatemala	MUNICIPIO:	San Juan Sacatepéquez
NOMBRE DEL ESTABLECIMIENTO:	EORM "Emilio Castellanos González"	DIRECCIÓN DEL ESTABLECIMIENTO:	Caserío Patzanes 1, Aldea Cerro Alto
CÓDIGO DEL ESTABLECIMIENTO:	01-10-1803-43	FECHA:	28/05/2024

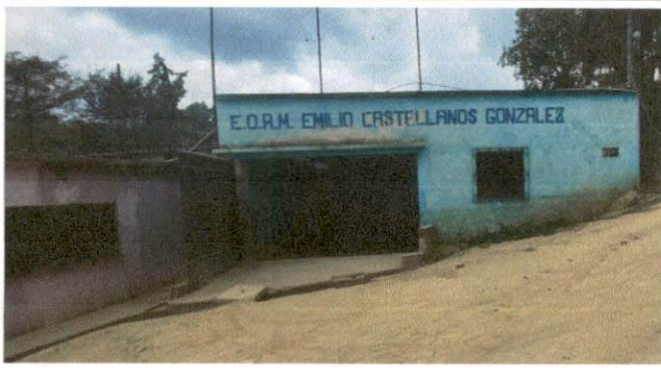
Foto1: Frente del establecimiento. La fachada del establecimiento necesita ser remozada con fachalata lavable para evitar que el polvo la deteriore.

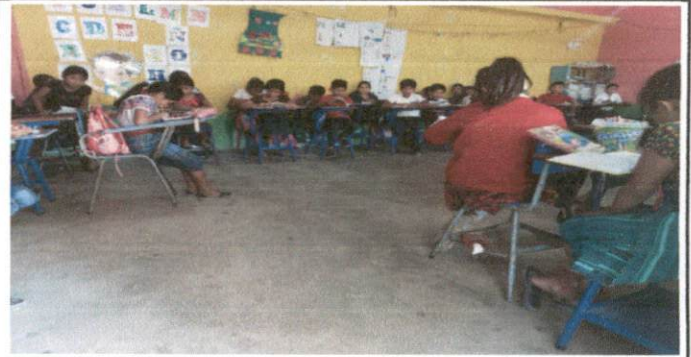
Foto 2: El piso del aula de cuarto primaria no es el adecuado, ya que se encuentra rajado por el paso de los años por lo que se le colocará piso de duela cerámica.

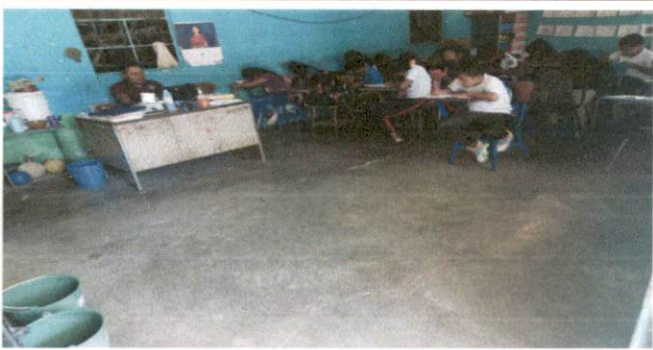
Foto 3: El piso del aula de Quinto primaria no es el adecuado, ya que se encuentra rajado por el paso de los años por lo que se le colocará piso de duela cerámica.

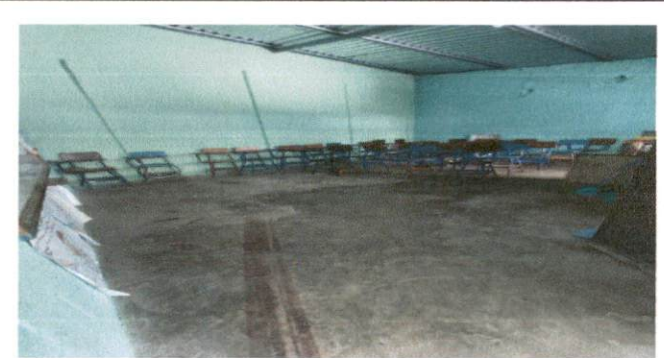
Foto 4: El piso del aula de Tercero primaria no es el adecuado, ya que se encuentra rajado por el paso de los años por lo que se le colocará piso de duela cerámica.

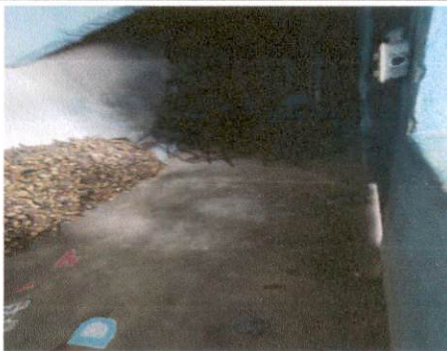
Foto 5: El salón de clases que se utilizaba para primero B, actualmente sin uso, por falta de maestros, tiene el piso en mal estado por lo que se le colocará piso de duela cerámica.

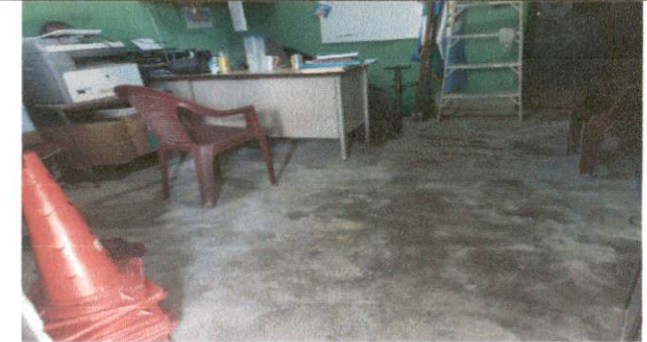
Foto 6: El piso de la dirección del establecimiento se encuentra en mal estado, por lo que se le colocará piso de duela cerámica.

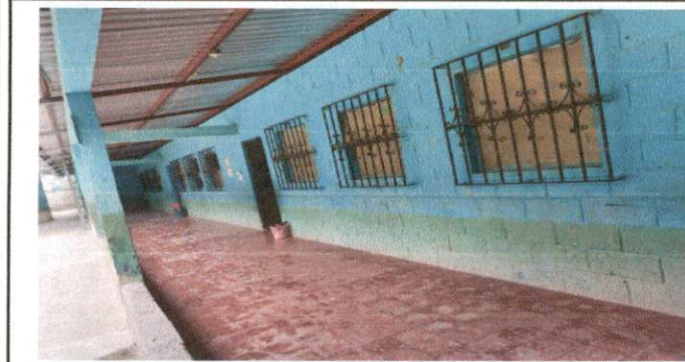
Foto 7: Las ventanas de la parte del frente de prepa, 1ro., 6to. están deterioradas por tener mas de 55 años de antigüedad, necesitan sustituirse por ventanas de PVC corredizas.

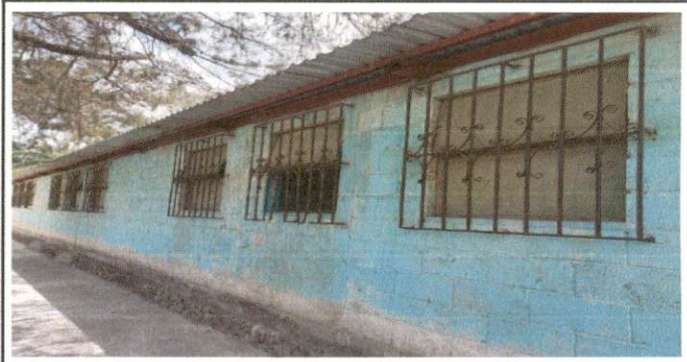
Foto 8: Las ventanas de la parte de atrás de prepa, 1ro., 6to. están deterioradas por tener mas de 55 años den antigüedad, necesitan sustituirse por ventanas de PVC corredizas.

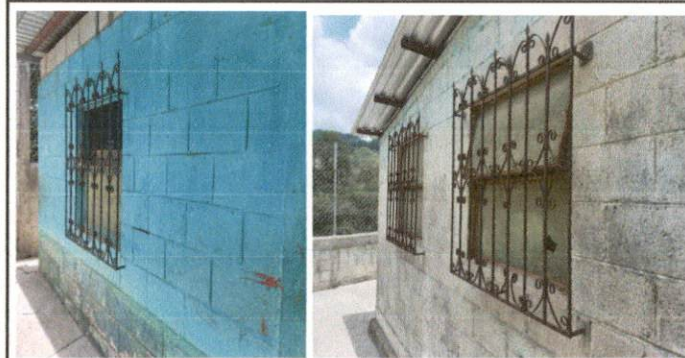
Foto 9: Las ventanas del salón que se utiliza para resguardar de alimentos y sala de maestros están deterioradas por tener más de 55 años de antigüedad, necesitan ser sutituidas por ventanas PVC corredizas.

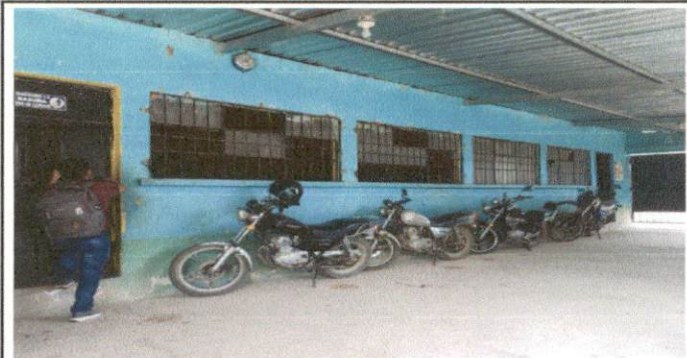
Foto 10: Las ventanas del salón de cuarto primaria y dirección están deterioradas por tener más de 55 años de antigüedad, necesitan ser sutituidas por ventanas PVC corredizas.

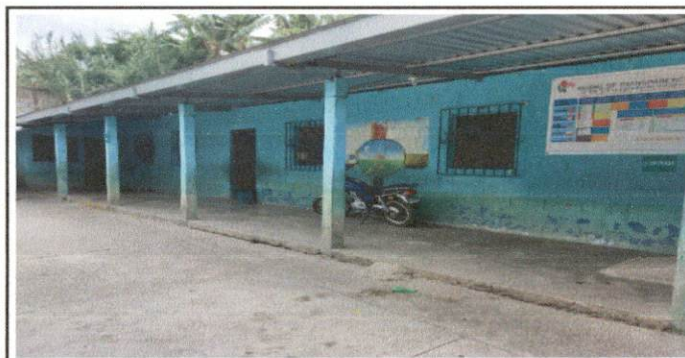
Foto 11: Las ventanas de 1ro, B, tercero y quinto están deterioradas por tener más de 55 años de antigüedad, necesitan ser sutituidas por ventanas PVC corredizas.

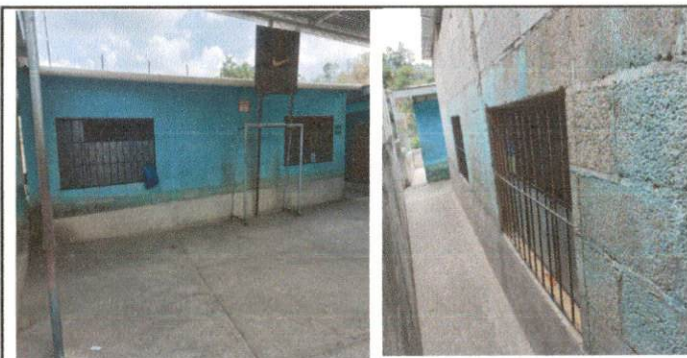
Foto 12: Las ventanas de Segundo primaria están deterioradas, necesitan ser sutituidas por ventanas PVC corredizas.

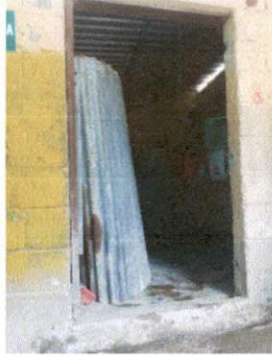
Foto13: La puerta de lámina de la bodega pegada a la cocina necesita sustituirse por una puerta metálica con chapa.

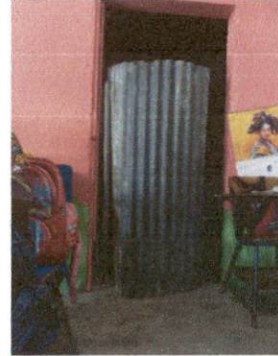
Foto 14: La puerta de lámina de la bodega que tiene ingreso por el aula de cuarto primaria debe ser sustituida por una puerta metálica con chapa.
