SITUACIÓN DEFICIENCIAS DETERMINADAS PREVIO DURANTE POSTERIOR

DEPARTAMENTO	Guatemala	MUNICIPIO	San Juan Sacatepéquez
NOMBRE DEL ESTABLECIMIENTO	EORM	DIRECCIÓN DEL ESTABLECIMIENTO	Sector 1 Aldea Comunidad de Zet
CÓDIGO DEL ESTABLECIMIENTO	01-10-1807-43	FECHA	30 de abril de 2024

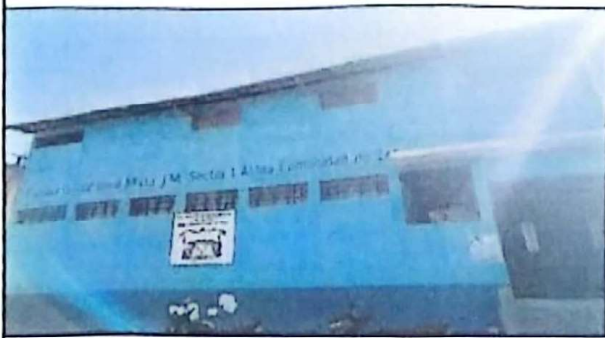
Foto No. 1, esta imagen muestra el ingreso a la EORM, Comunidad de Zet No. 1

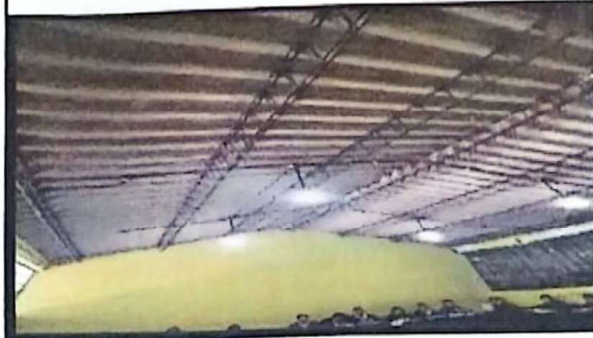
Foto No. 2 Esta imagen muestra el salón No. 1 al cual se le cambiará el techo de lámina de duralita a lámina troquelada, se muestra el interior del salón. Actualmente alberga a los alumnos de 6o. Grado Sección "B"

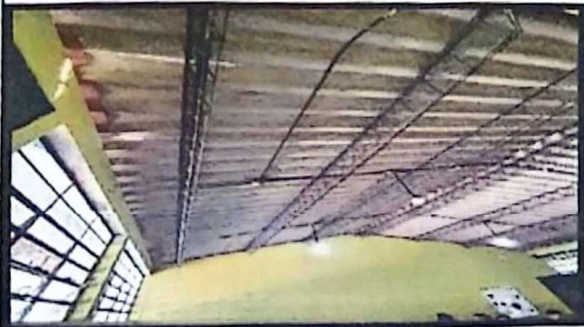
Foto No. 3 Esta imagen muestra el salón No. 2 al cual se le cambiará el techo de lámina de duralita a lámina troquelada. Actualmente alberga a los alumnos de 4o. Grado sección "A".

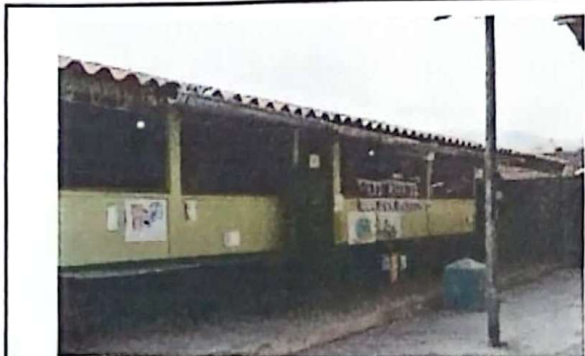
Foto No. 4 Esta imagen muestra el frente de los 2 salones a los cuales se les cambiará la lámina de duralita por lámina troquelada. Los cuales se ubican frente al patio del establecimiento

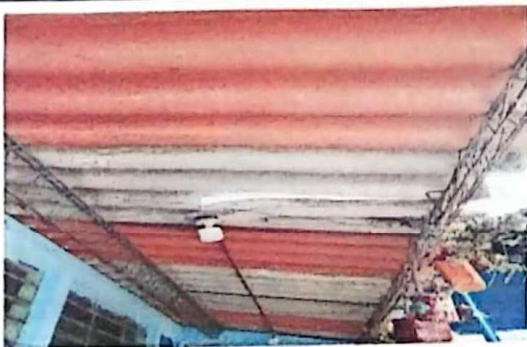
Foto No 5 Esta imagen muestra el deterioro de la lámina de duralita del salón No. 1

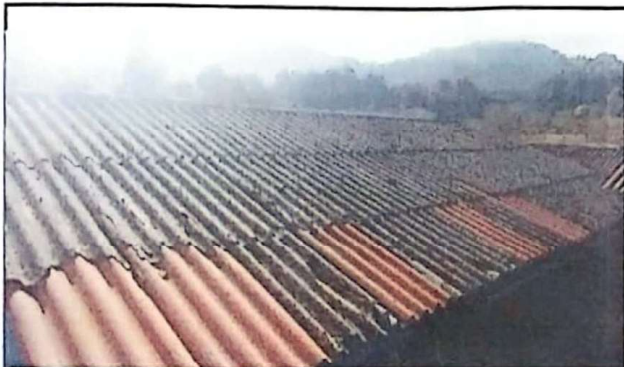
Foto No. 6 esta imagen muestra el deterioro de la lámina duralita en la parte exterior del techo de los salones
