REGISTRO FOTOGRAFICO

| DEPARTAMENTO: | GUATEMALA | MUNICIPIO: | SAN JUAN SACATEPEQUEZ |
| NOMBRE DEL ESTABLECIMIENTO: | EORM | DIRECCIÓN DEL ESTABLECIMIENTO: | CASERIO LOS CHAJONES ALDEA CERRO ALTO |
| CÓDIGO DEL ESTABLECIMIENTO: | 01-10-1810-43 | FECHA DE LA INSPECCIÓN: | 3/04/2024 |

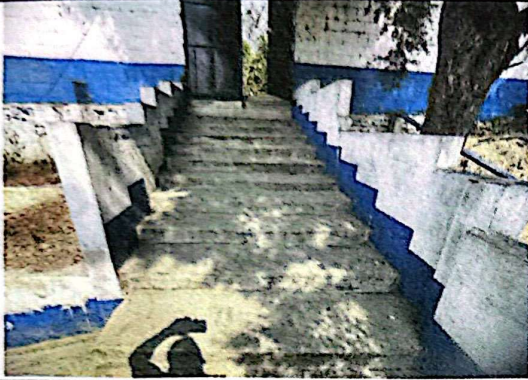
Foto 1: Se puede apreciar el módulo de gradas, el cuál es el único punto de acceso al establecimiento.

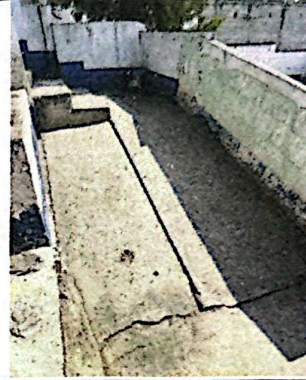
Foto 2: Se pueden apreciar las fisuras en la rampa de acceso.

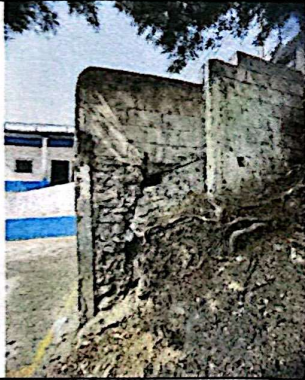
Foto 3: El muro de contención de las gradas se encuentra fuertemente afectado por lo que es un riesgo para los estudiantes.

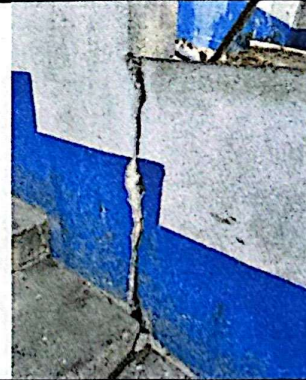
Foto 4: Fisuras en muro que delimita el módulo de gradas, el cuál se encuentra a punto de colapsar.

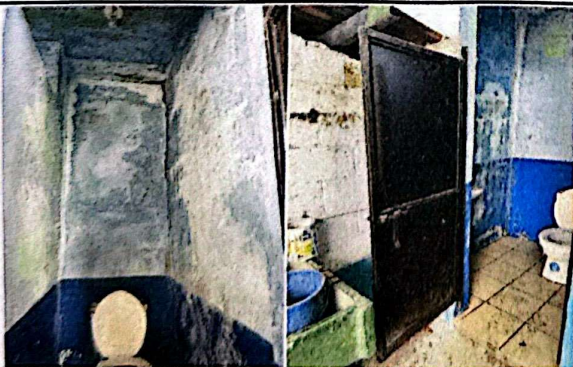
Foto 5: Batería de baños en malas condiciones, presentando problemas de humedad y fisuras.

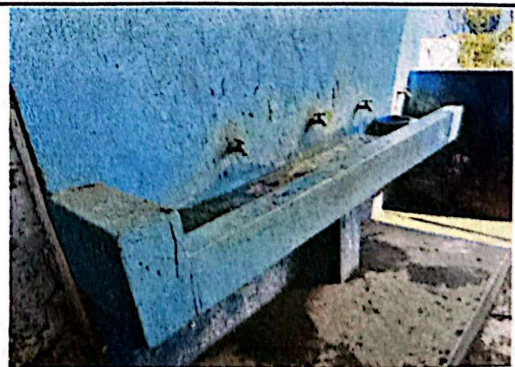
Foto 6: Lavamanos tipo pileta, el cuál se deberá forrar con azulejo.

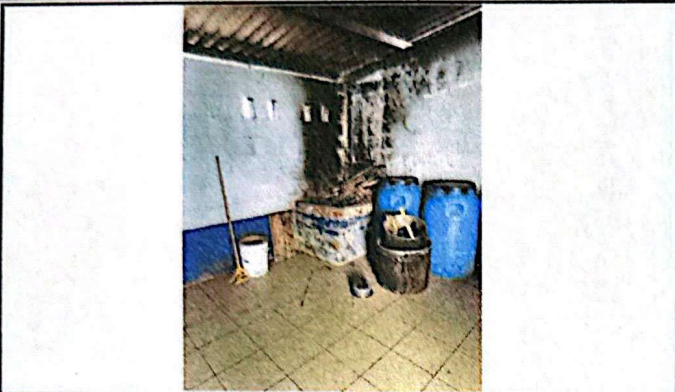
Foto 7: La estufa artesanal de la cocina no funciona de manera adecuada, y no se cuenta con chimenea para la extracción del humo, además no cuenta con mesas para la preparación de los alimentos.

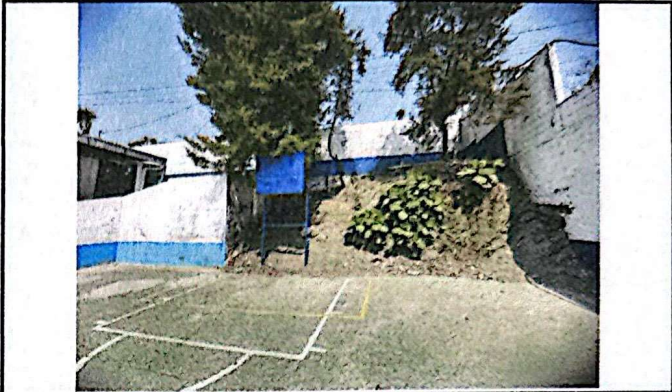
Foto 8: En este punto se deberá realizar un muro de contención de 1 metro de altura, para evitar que la tierra que se desprende se riegue en la cancha.

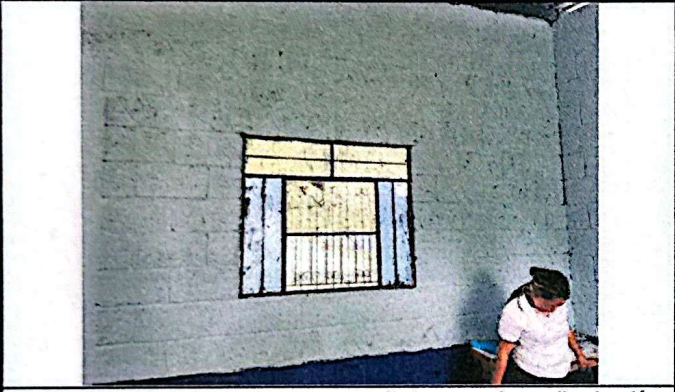
Foto 9: El tamaño de las ventanas, no permite tener una buena iluminación y ventilación en el salón de clases.

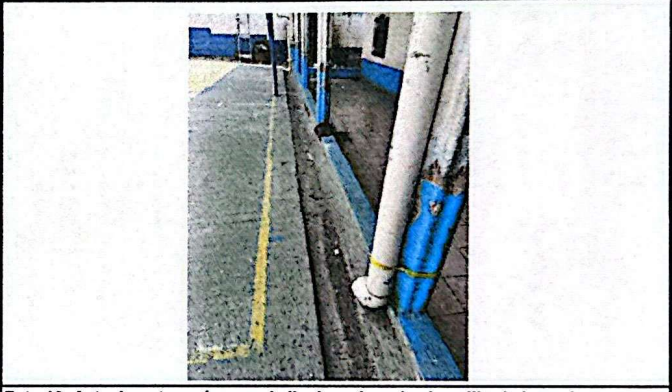
Foto 10: Actualmente en épocas de lluvia se inunda el pasillo de los salones debido a que no es suficiente el canal que se tiene, por lo que se deberá fabricar una cuneta, con su respectiva rejilla.
