SITUACIÓN DEFICIENCIAS DETERMINADAS

DEPARTAMENTO:	GUATEMALA	MUNICIPIO:	SAN JUAN SAC.
NOMBRE DEL ESTABLECIMIENTO:	Escuela Oficial Rural Mixta "Guillermo Alvarado Robles"	DIRECCIÓN DEL ESTABLECIMIENTO:	Aldea Suacité
CÓDIGO DEL ESTABLECIMIENTO:	01-10-1820-43	FECHA:	28/05/2024

**REGISTRO FOTOGRÁFICO  
PROGRAMA DE MANTENIMIENTO DE EDIFICIOS ESCOLARES PÚBLICOS**

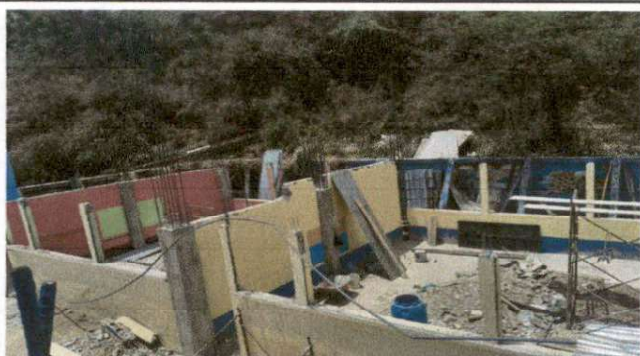
Foto 3: Imagen que muestra que el cableado eléctrico fue quitado debido al cambio de lamina a terraza por lo tanto se tiene que poner nueva electricidad ya que el que tenía no se encuentra en buenas condiciones.

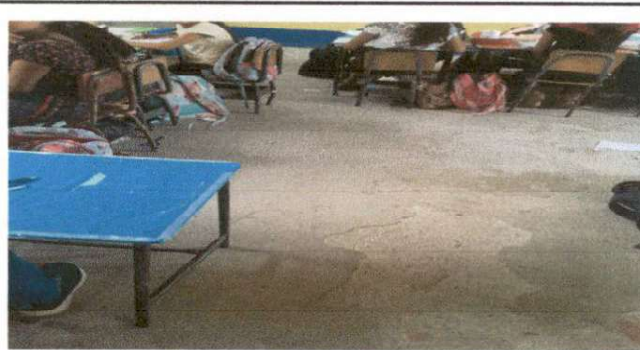
Foto 4: Imagen que muestra el deterioro que tiene la torta de cemento y necesita el cambio a piso cerámico.

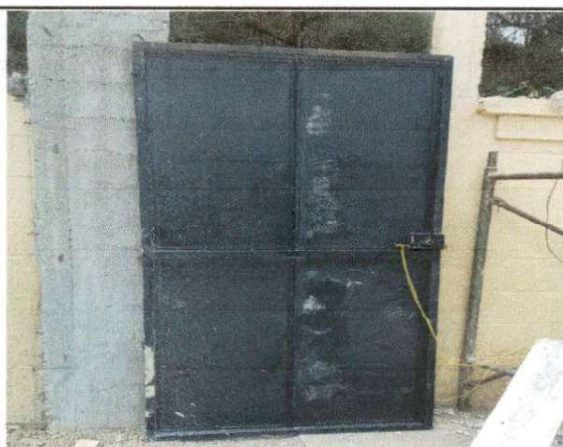
Foto 5: Imagen que muestra el deterioro de las puertas y necesitan mantenimiento.

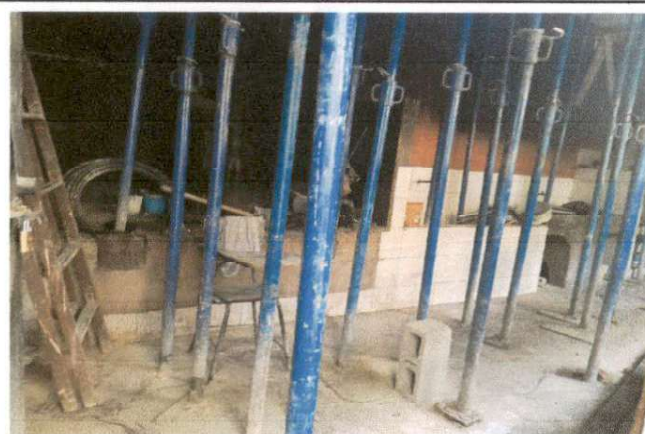
Foto 6: Imagen que muestra el mal estado del pollo y pila de agua de la cocina.

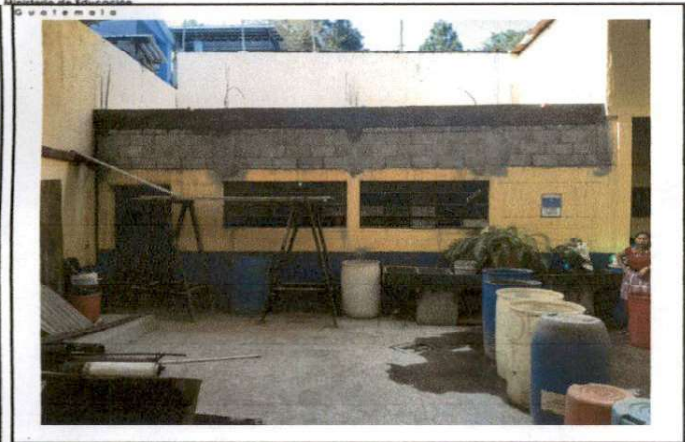
Foto 7: Imagen que muestra el estado actual de puertas y ventanas de la cocina.

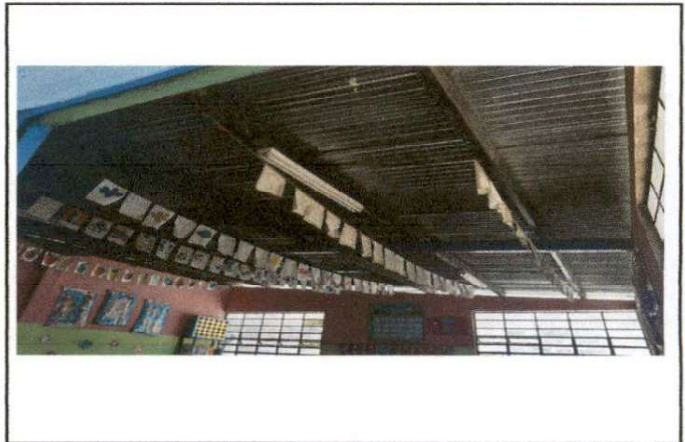
Foto 8: Cambio de lamina por lamina troquelada ya que se encuentra con bastantes agujeros y se mete el agua.

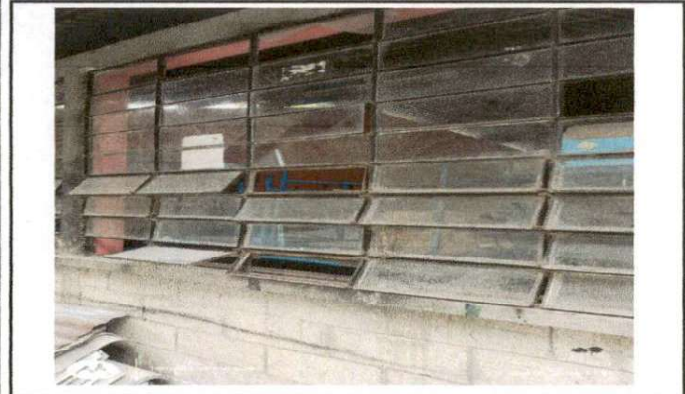
Foto 9: Imagen que muestra el mal estado de las ventanas.
