SITUACIÓN DEFICIENCIAS DETERMINADAS

DEPARTAMENTO:	GUATEMALA	MUNICIPIO:	San Juan Sacatepéquez
NOMBRE DEL ESTABLECIMIENTO:	E.O.P. Anexa a E.O.R.M. Colonia La Económica	DIRECCIÓN DEL ESTABLECIMIENTO:	Lote 88 Colonia La Económica, caserío Lo de Carranza
CÓDIGO DEL ESTABLECIMIENTO:	01-10-6317-42	FECHA:	18/04/2024

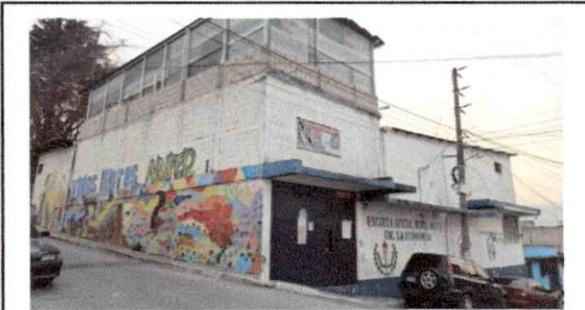
CFoto1: Fachada del Centro Educativo

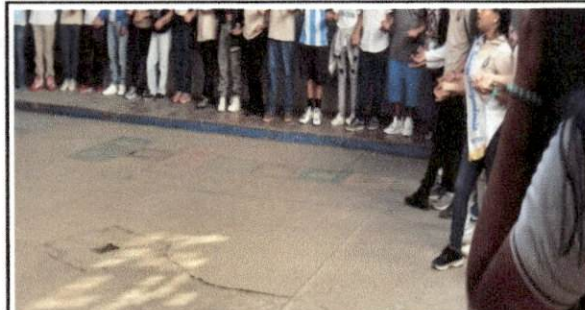
Foto 2: deterioro de los tragantes del drenaje de agua pluvial. Ubicados en el patio.

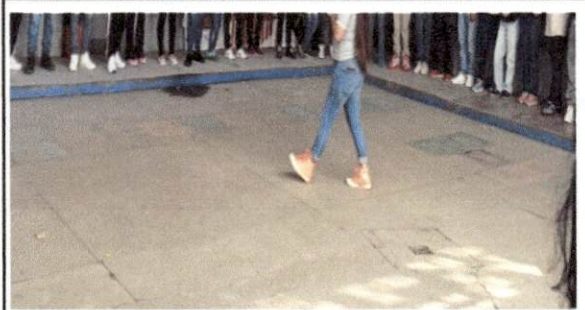
Foto 3: estado del la torta de concreto del patio en mal estado por mas de 32 años de no tener mantenimiento

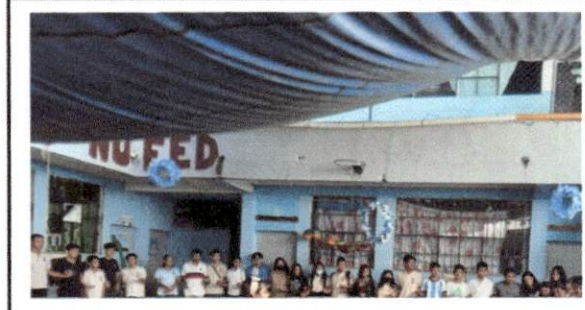
Foto 4: situación en la que se encuentra la cubierta de techo del patio, algunas partes con lonas y otras con cubierta de lamina en mal estado

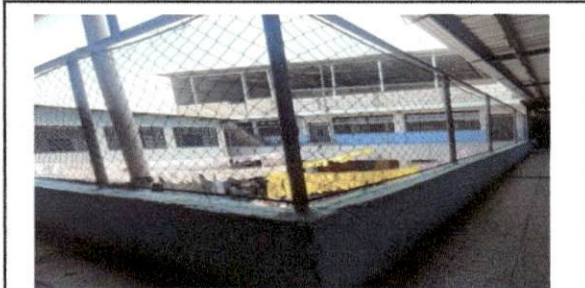
Foto 5: Estructura metalica a sustituir para la cubierta de lamina area de patio

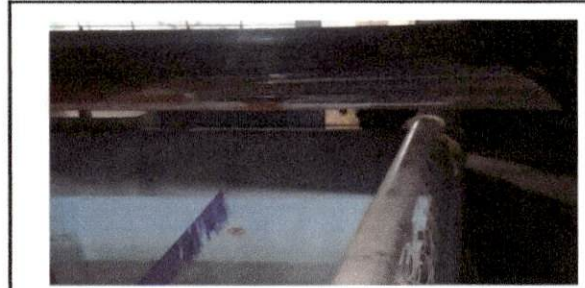
Foto 6: cubierta de lamina de patio a sustituir, con estructura metalica reforzada
