REGISTRO FOTOGRAFICO

DEPARTAMENTO:	GUATEMALA	MUNICIPIO:	SAN JUAN SACATEPEQUEZ
NOMBRE DEL ESTABLECIMIENTO:	EODP ANEXA A EORM	DIRECCIÓN DEL ESTABLECIMIENTO:	ALDEA PACHALI
CÓDIGO DEL ESTABLECIMIENTO:	01-10-6363-42	FECHA DE LA INSPECCIÓN:	3/04/2024

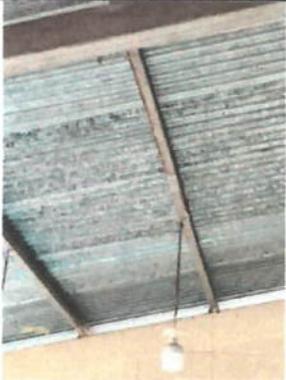
Foto 1: Actualmente la instalación eléctrica se ha realizado con cable paralelo el cuál no es indicado para dicho proceso.

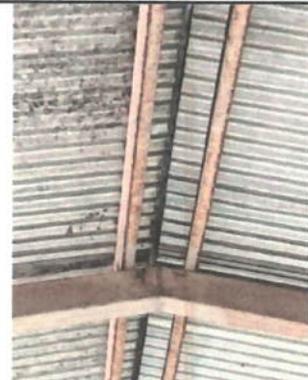
Foto 2: La estructura de techo, presenta oxidación.

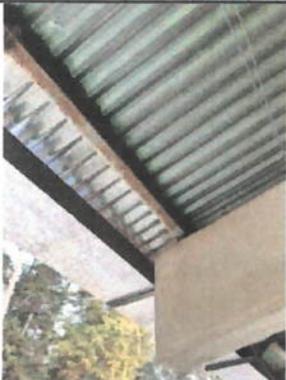
Foto 3: Se deberá realizar el mantenimiento a al canal pluvial, limpieza y rectificación de niveles.

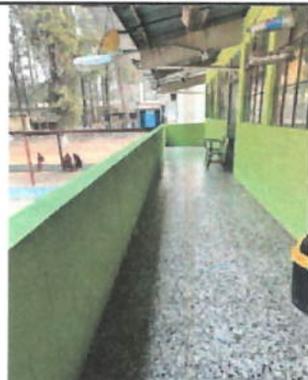
Foto 4: Se necesita colocar un pasamanos metálico para elevar la altura y evitar que los niños sufran accidentes.

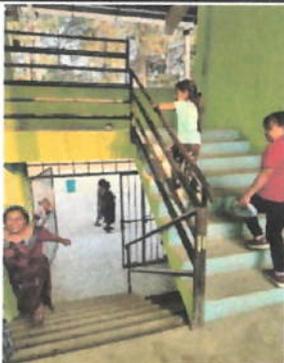
Foto 5: Tomando en cuenta la corrosión y las piezas faltantes a la barandilla, se propone el cambio de la misma.

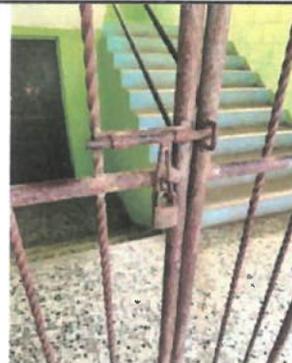
Foto 6: La puerta tipo rejilla que divide el primer y segundo nivel, se encuentra en malas condiciones por lo que deberá ser reemplazada.

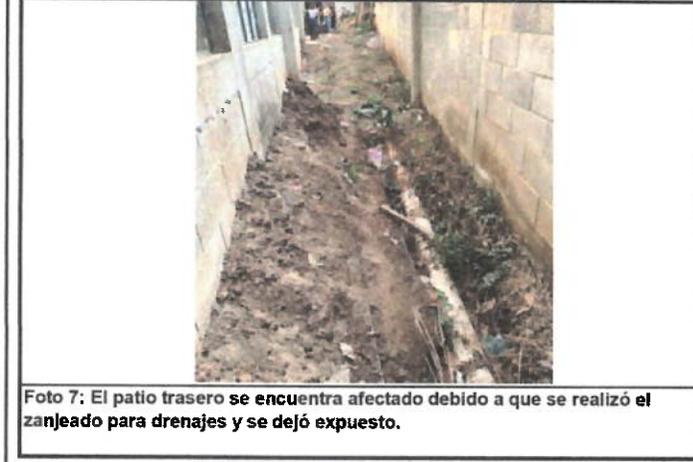
Foto 7: El patio trasero se encuentra afectado debido a que se realizó el zanjeado para drenajes y se dejó expuesto.

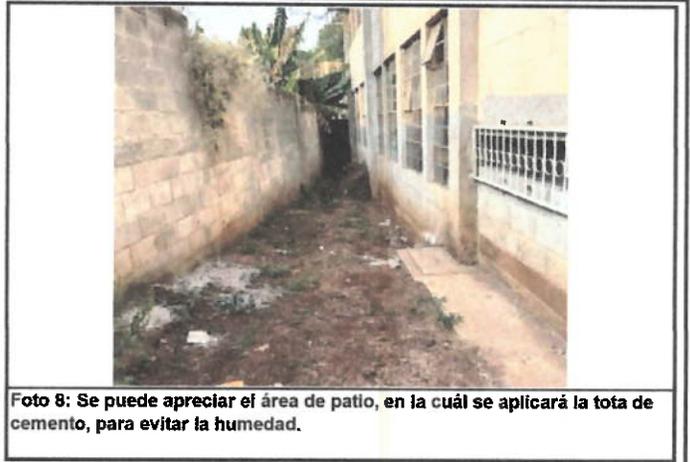
Foto 8: Se puede apreciar el área de patio, en la cuál se aplicará la tofa de cemento, para evitar la humedad.

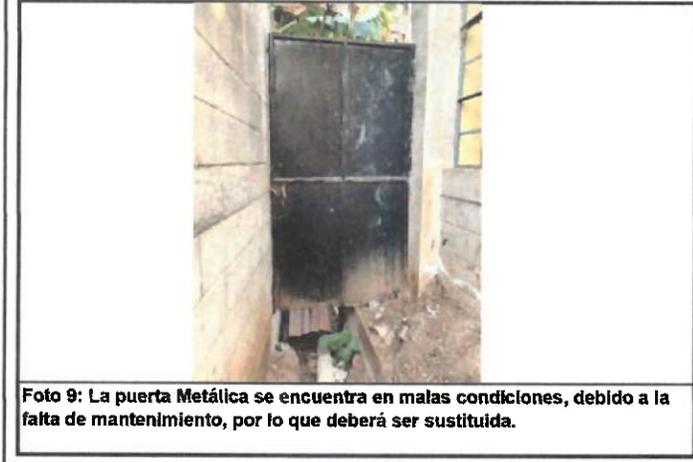
Foto 9: La puerta Metálica se encuentra en malas condiciones, debido a la falta de mantenimiento, por lo que deberá ser sustituida.

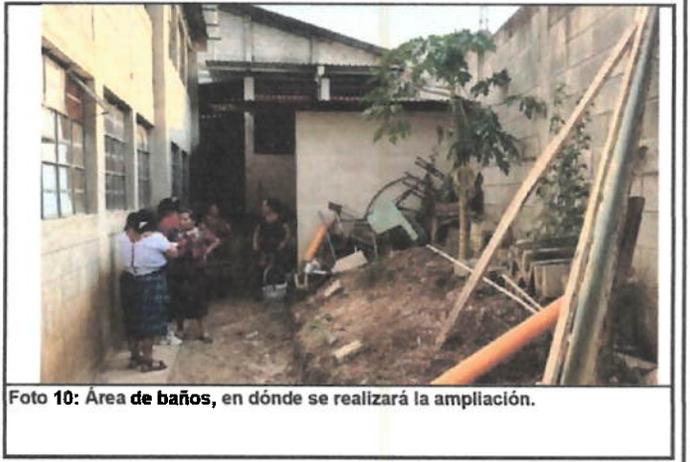
Foto 10: Área de baños, en dónde se realizará la ampliación.
