REGISTRO FOTOGRAFICO

DEPARTAMENTO: GUATEMALA	MUNICIPIO: SAN JUAN SACATEPEQUEZ
NOMBRE DEL ESTABLECIMIENTO: EODP ANEXA A ESC. OFICIAL RURAL MIXTA	DIRECCIÓN DEL ESTABLECIMIENTO: ALDEA LA UNION EL PILAR
CÓDIGO DEL ESTABLECIMIENTO: 01-10-6367-42	FECHA DE LA INSPECCIÓN: 22/03/2024

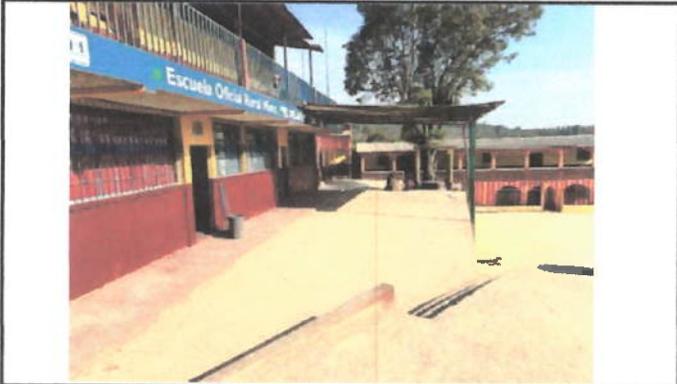
Foto 1: Se puede apreciar el patio 1 que deberá ser techado para evitar que ingrese la luz solar de manera directa a los salones de clase

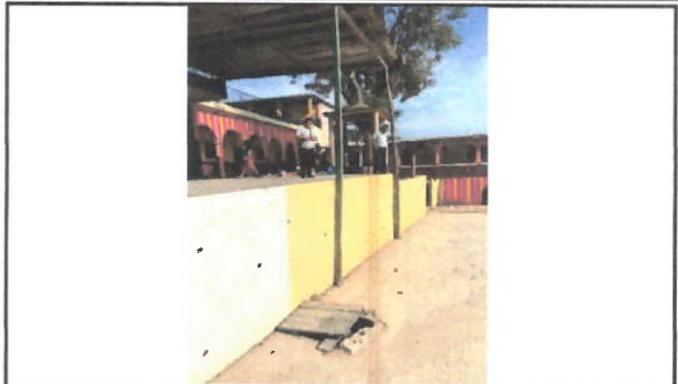
Foto 2: Tomando en cuenta la diferencia de nivel se deberá colocar una barandilla metálica para evitar caídas.

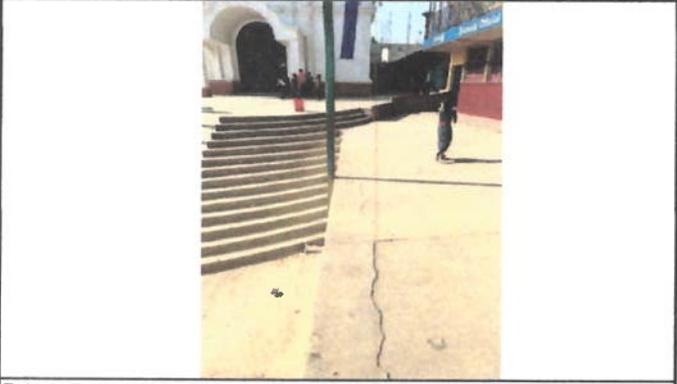
Foto 3: El cambio de nivel que existe es de 2.20 metros

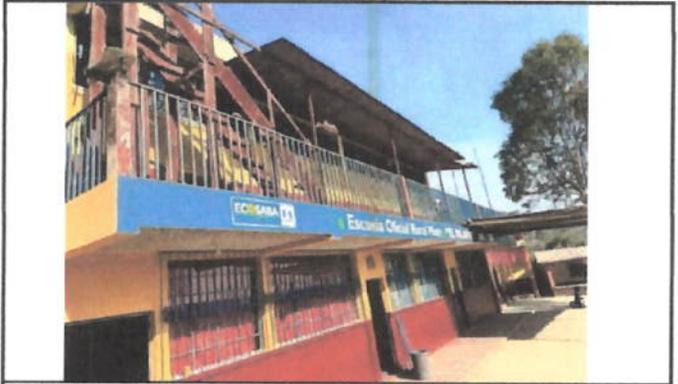
Foto 4: Los salones tienen cortinas en las ventanas para evitar el ingreso directo del sol, pero limita la iluminación de manera natural.

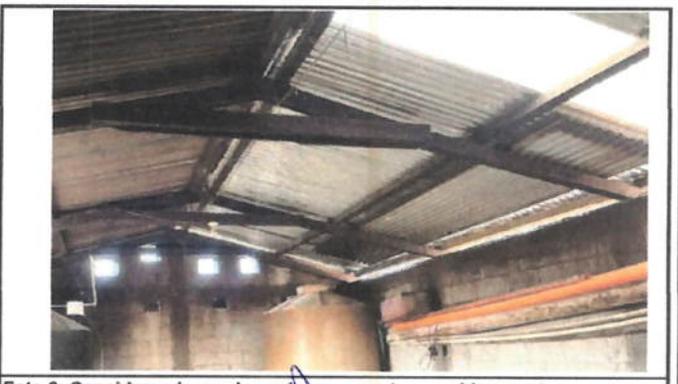
Foto 6: Considerando que la cocina no cuenta con chimenea la estructura del techo se encuentra ahumada por lo que se le deberá dar mantenimiento.

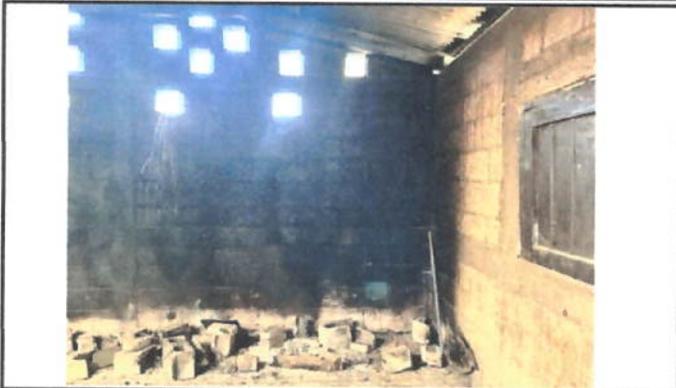
Foto 7: Se ha destruido la estufa de leña, por lo que se deberá reconstruir

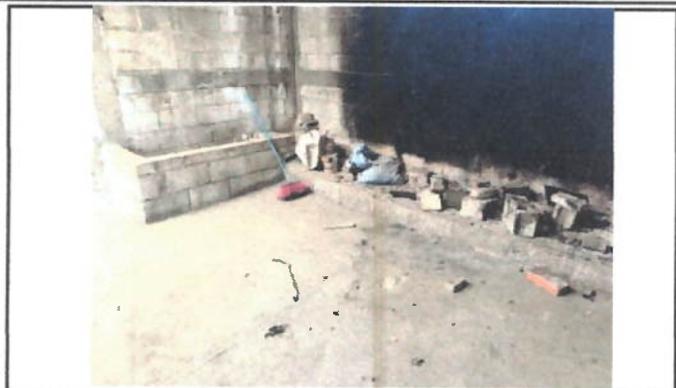
Foto 8: Actualmente no se puede cocinar.

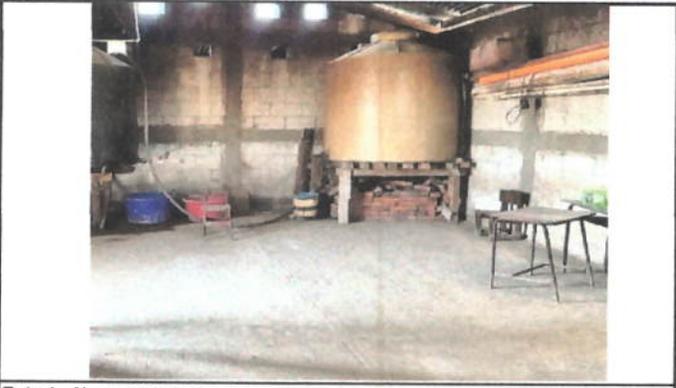
Foto 9: No se cuenta con mesas de trabajo para poder realizar la preparación de los alimentos.

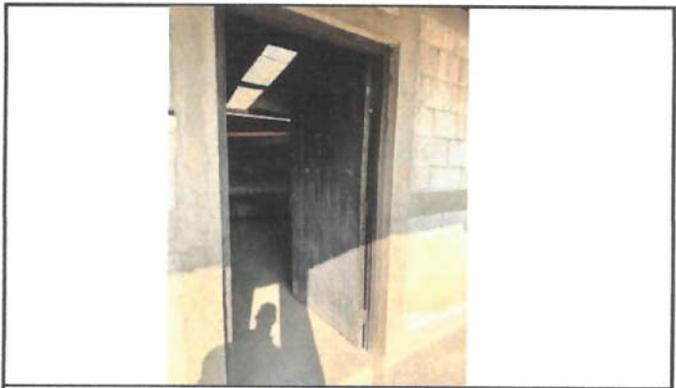
Foto 10: Con el trabajo de mantenimiento de la estructura del techo se realizará también a la puerta.
