**PROGRAMA DE MANTENIMIENTO DE EDIFICIOS ESCOLARES PÚBLICOS  
CON FINANCIAMIENTO EXTERNO**

**REGISTRO FOTOGRÁFICO**

| NOMBRE DEL ESTABLECIMIENTO: EODP ANEXA A ESCUELA OFICIAL RURAL MIXTA | DIRECCIÓN DEL ESTABLECIMIENTO: ALDEA LOMA ALTA |
| CÓDIGO DEL ESTABLECIMIENTO: 01-10-6370-42 | FECHA DE LA INSPECCIÓN: 21/03/2024 |

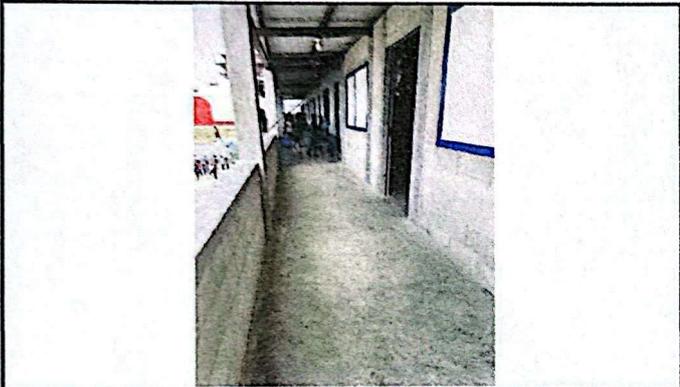
Foto 7: Al igual que en los salones se propone colocar piso en el pasillo que cubre el frente de dichos salones en el módulo C

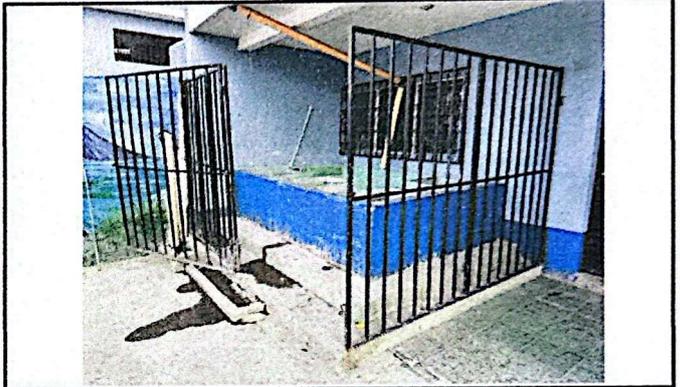
Foto 8: La rejilla que protege la pila se encuentra dañada por la oxidación, por lo que se deberá sustituir.

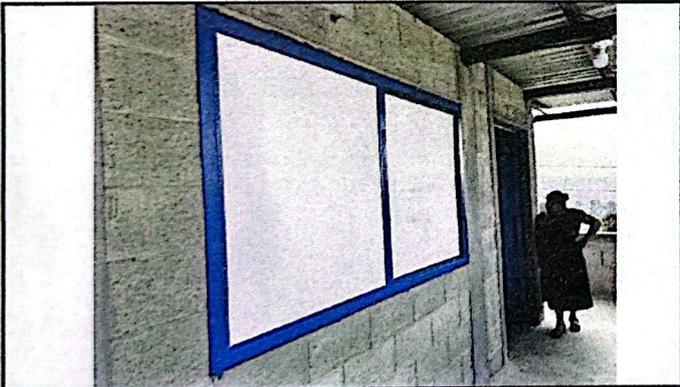
Foto 9: Se realizará la aplicación de pintura en 2 salones del Módulo C, en el interior y exterior.

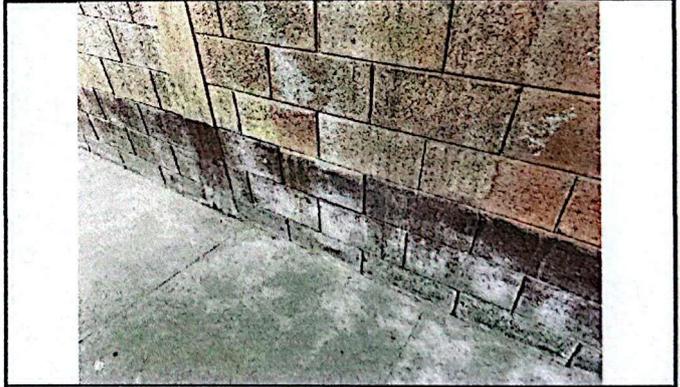
Foto 10: El Muro de la Bodega se encuentra sin mantenimiento, por lo que presenta moho.
