REGISTRO FOTOGRAFICO

DEPARTAMENTO:	GUATEMALA	MUNICIPIO:	SAN JUAN SACATEPEQUEZ
NOMBRE DEL ESTABLECIMIENTO:	EORM	DIRECCIÓN DEL ESTABLECIMIENTO:	ALDEA SAN ANTONIO LAS TROJES
CÓDIGO DEL ESTABLECIMIENTO:	01-10-6422-43	FECHA DE LA INSPECCIÓN:	22/03/2024

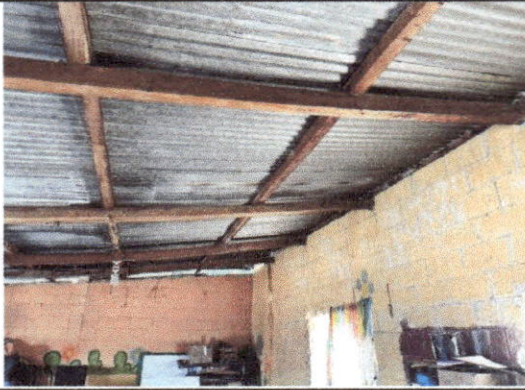
Foto1: La estructura actual del techo en el salón es de madera, la cual presenta daños por plagas y se encuentra pandeada debido a las altas temperaturas.

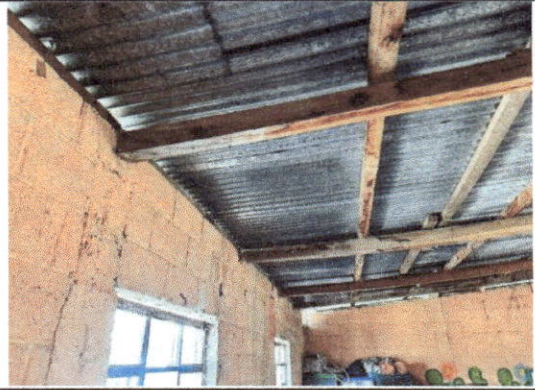
Foto 2: La estructura de madera presenta rupturas y empalmes por lo que se debe sustituir.

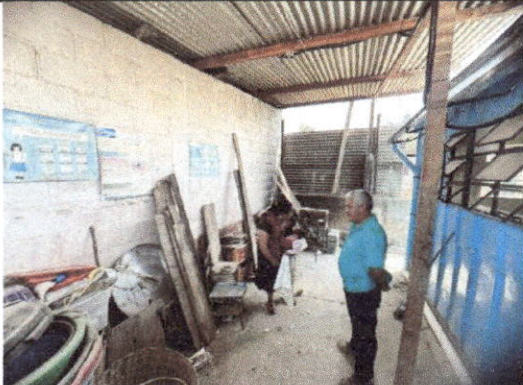
Foto 3: La cocina no cuenta con instalaciones apropiadas y dignas para realizar los alimentos, no cuenta con piso ni mesas de trabajo.

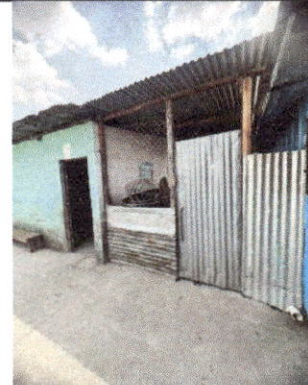
Foto 4: Los muro de cerramiento de la cocina son provisionales por lo que se deberán realizar en block.

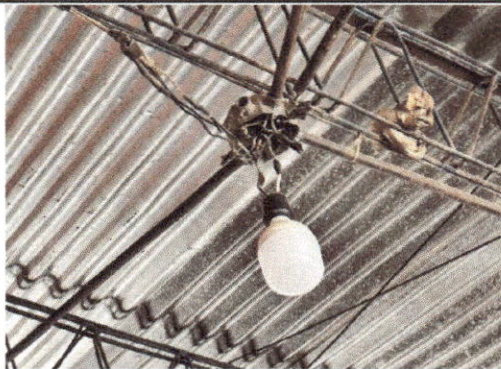
Foto 5: La instalación eléctrica de luz se encuentra expuesta y con empalmes de mala calidad por lo que representa un riesgo para los estudiantes.

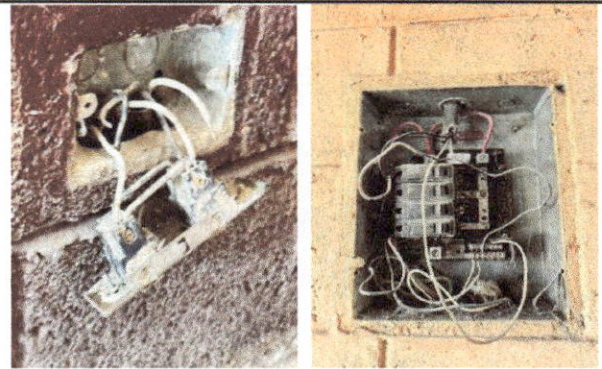
Foto 6: La instalación de tomacorrientes se encuentra en malas condiciones desde el tablero.

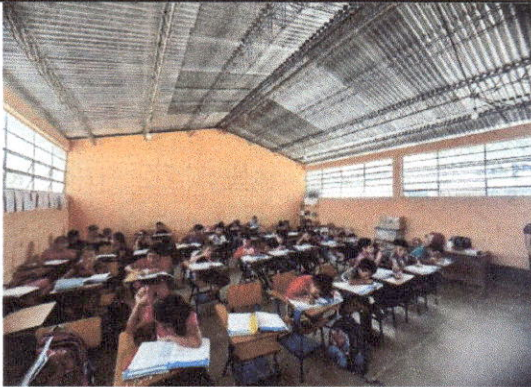
Foto 7: Se muestra uno de los salones en los que únicamente se tiene piso de concreto alisado.

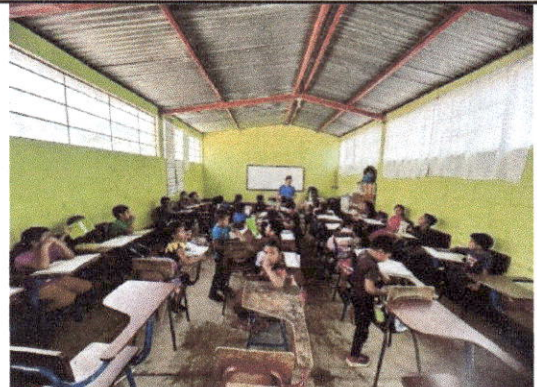
Foto 8: Salón en el cuál se realizará la colocación de piso cerámico.

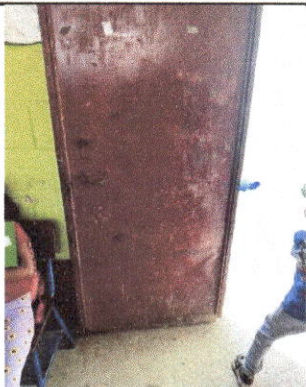
Foto 9: Las puertas se encuentran afectadas por el óxido, por lo que se deberá realizar el mantenimiento de las mismas, incluyendo el lijado y pintura de las mismas.

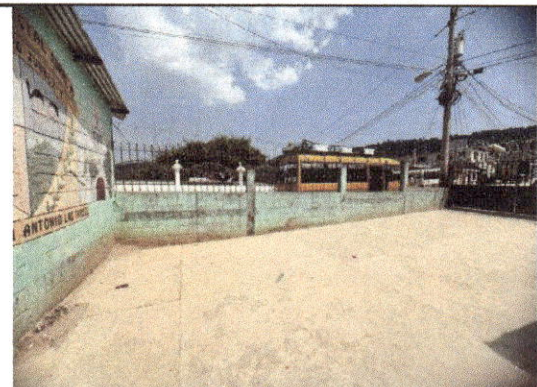
Foto 10: En la esquina del salón se propone habilitar otro portón, tomando en cuenta que la cantidad de estudiantes es alta.
