**REGISTRO FOTOGRÁFICO
PROGRAMA DE MANTENIMIENTO DE EDIFICIOS ESCOLARES PÚBLICOS**

SITUACIÓN DEFICIENCIAS DETERMINADAS

DEPARTAMENTO:	GUATEMALA	MUNICIPIO:	SAN JUAN SACATEPÉQUEZ
NOMBRE DEL ESTABLECIMIENTO:	COPB ANEXO A EORM	DIRECCIÓN DEL ESTABLECIMIENTO:	CASERÍO CRUZ AYAPÁN, ALDEA LOMA ALTA
CÓDIGO DEL ESTABLECIMIENTO:	01-10-7335-41	FECHA:	03 de junio de 2024

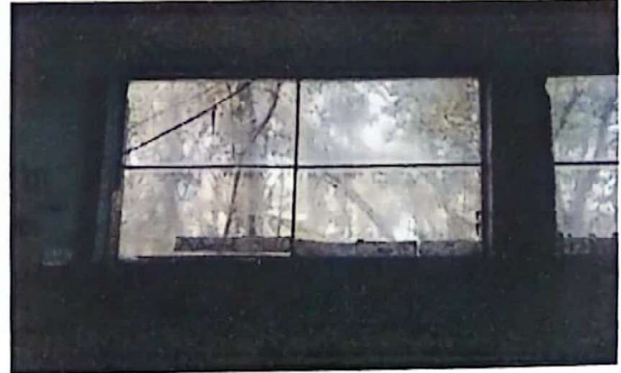
Foto 2: Todas las ventanas presentan deficiencias en su funcionamiento, impidiendo una ventilación adecuada. Lo cual es necesario la sustitución de la misma.

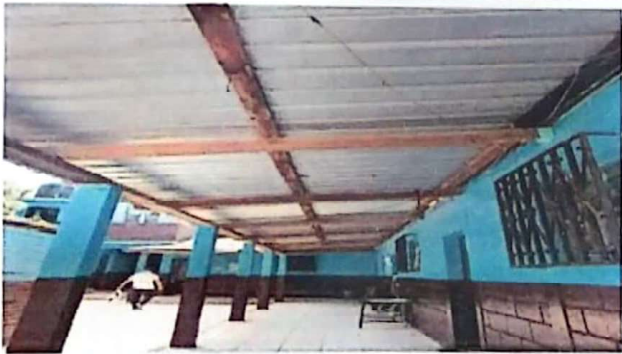
Foto 3: Derivado de una mala colocación de los balcones es necesario cambiarlas

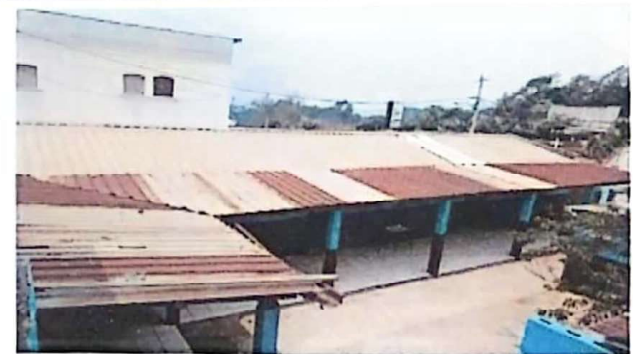
Foto 4: Derivado a la oxidación y filtración del agua del techo, es necesario el cambio de láminas troqueladas.

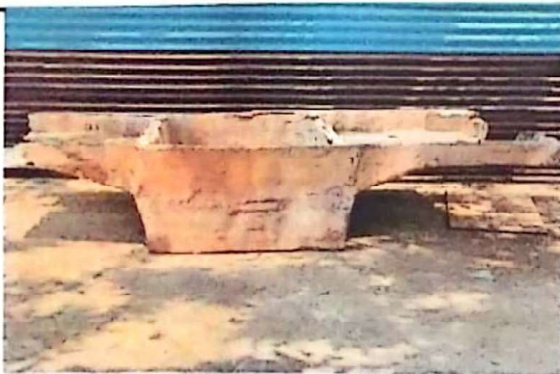
Foto 5: Por el deterioro de la pila, se sustituirá por una de cemento.

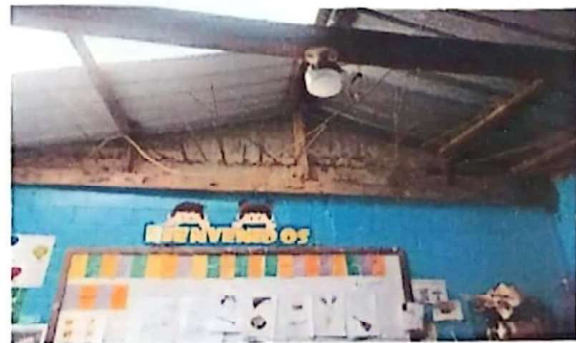
Foto 6: Por las malas condiciones del cableado, se sustituye por el cambio total del sistema eléctrico (C toma corriente, bombillas, cables y plafoneras)
