REGISTRO FOTOGRAFICO

DEPARTAMENTO:	GUATEMALA	MUNICIPIO:	SAN JUAN SACATEPEQUEZ
NOMBRE DEL ESTABLECIMIENTO:	EODP ANEXA A EORM	DIRECCIÓN DEL ESTABLECIMIENTO:	ALDEA CRUZ BLANCA
CÓDIGO DEL ESTABLECIMIENTO:	01-10-7497-42	FECHA DE LA INSPECCIÓN:	21/03/2024

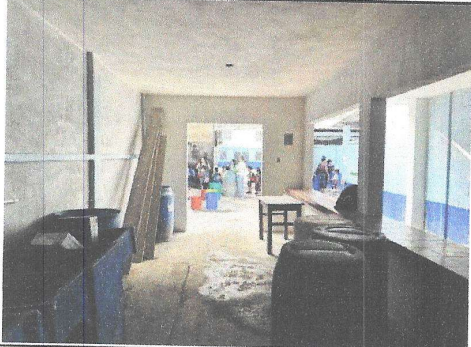
Foto 1: No se cuenta con instalación eléctrica tanto de luz como fuerza

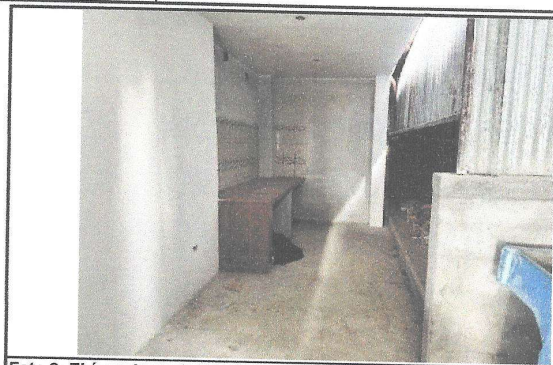
Foto 2: El área de cocina no tiene piso.

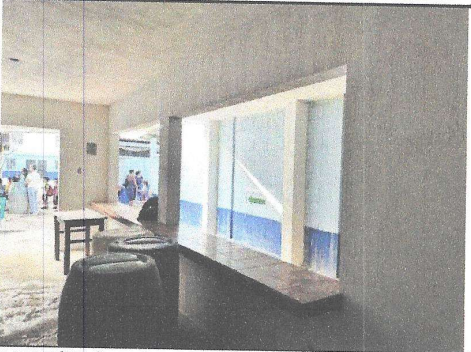
Foto 3: Se necesitan 2 persianas en el área de cocina

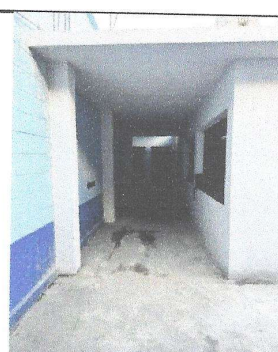
Foto 4: También se colocará piso en el área de pasillo que colinda con la cocina.

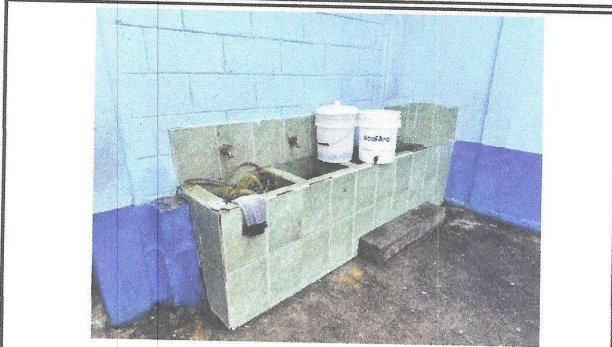
Foto 7: Se debe quitar el piso existente y forrar de azulejo la pileta, además de cambiar los chorros.

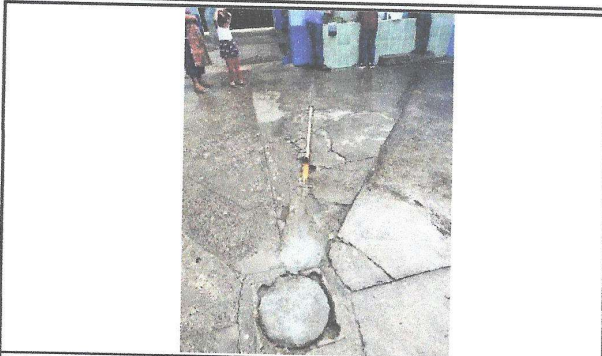
Foto 8: El drenaje de la pileta se encuentra de manera superficial por lo que se deberá mejorar

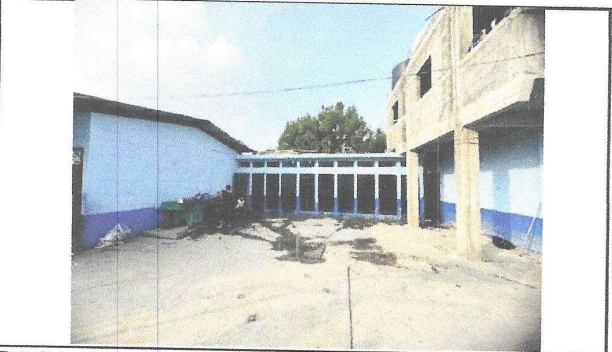
Foto 9: Los baños no cuentan con un área techada en la cual los alumnos se puedan resguardar en época de lluvia al momento de utilizarlos

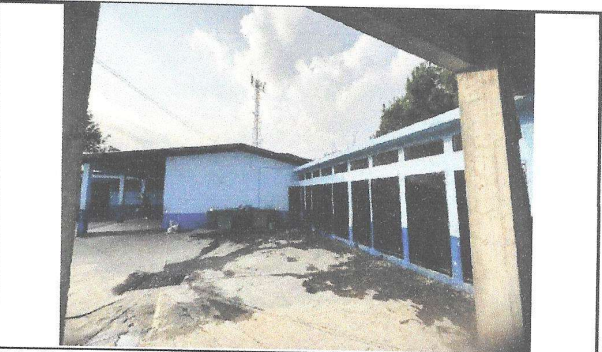
Foto 10: Se necesita realizar el mantenimiento a las puertas de los baños ya que están expuestos a las condiciones climáticas.
