SITUACIÓN DEFICIENCIAS DETERMINADAS      PREVIO       DURANTE       POSTERIOR

DEPARTAMENTO:	GUATEMALA	MUNICIPIO:	SAN JUAN SACATEPÉQUEZ
NOMBRE DEL ESTABLECIMIENTO:	EORM JOSÉ ERNESTO MONZÓN REYNA	DIRECCIÓN DEL ESTABLECIMIENTO:	CASERÍO LOS SAJQUIYES, ALDEA MONTUFAR
CÓDIGO DEL ESTABLECIMIENTO:	01-10-7547-43	FECHA:	9/10/2024

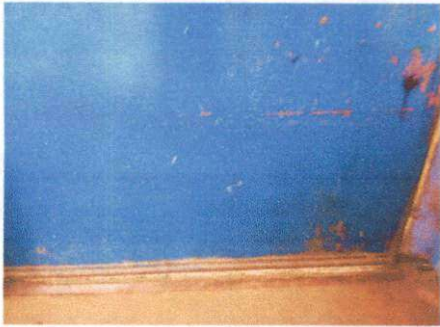
Foto 1: Portón de entrada del segundo nivel, presenta corrosión en la parte inferior que impide su libre función.

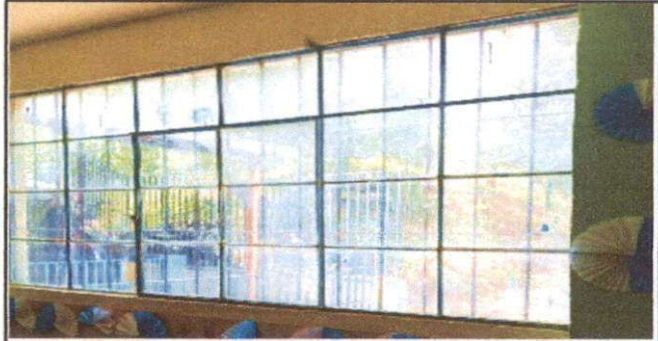
Foto 2: Las ventanas de los salones de clases están corroidas y los balcones en mal estado, por lo que su manipulación no es efectiva.

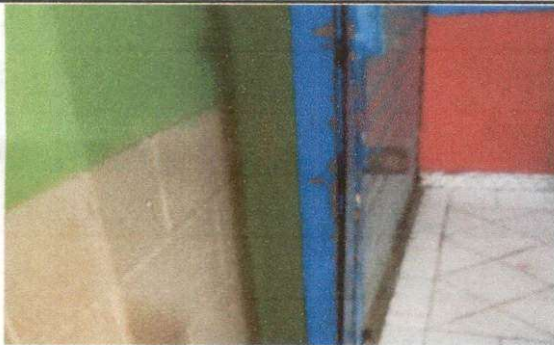
Foto 3: Las puertas de los salones están corroidas, presentan partes oxidadas y descoloridas. No se les ha dado mantenimiento en 25 años.

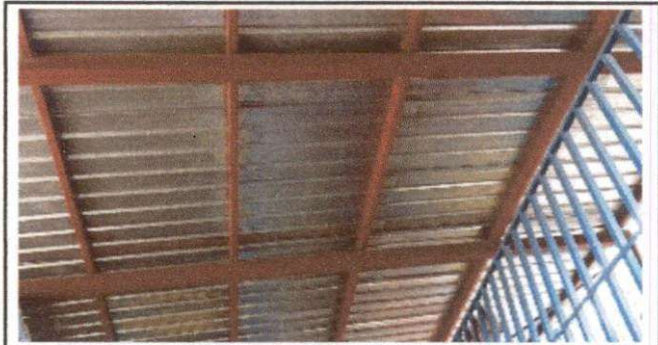
Foto 4: La estructura del techado presenta costaneras oxidadas en la parte interior.

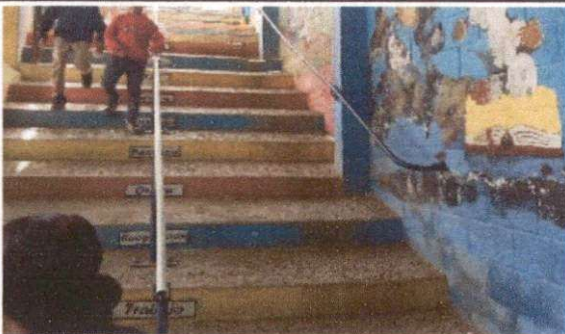
Foto 5: Los pasamanos de la entrada junto a las barrandas presentan oxidación constante debido al material del cual están hechos, por lo que precisan cambio a material inoxidable.

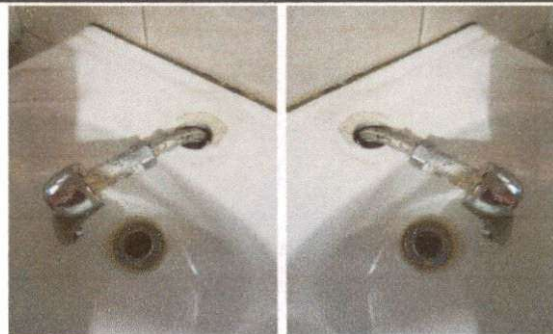
Foto 6: Los grifos de los lavamanos presentan deterioro significativo, lo que no permite su uso, debido a que la instalación de las mismas se ha visto afectada con el uso constante que se les dan.
