DEPARTAMENTO:	Guatemala	MUNICIPIO:	San Juan Sacatepequez
NOMBRE DEL ESTABLECIMIENTO:	EORM Colonia Bendición de Dios Caserío lo de Carranza	DIRECCIÓN DEL ESTABLECIMIENTO:	Colonia Bendición de Dios Caserío lo de Carranza
CÓDIGO DEL ESTABLECIMIENTO:	01-10-7703-43	FECHA:	25/09/2024

Ministerio de Educación
Guatemala

REGISTRO FOTOGRÁFICO
PROGRAMA DE MANTENIMIENTO DE EDIFICIOS ESCOLARES PÚBLICOS

PRA-FOR-123
Versión 1

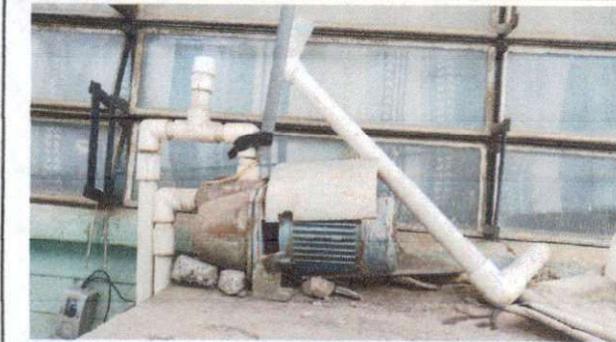
Foto1: Sustrucción de bomba por antigüedad.

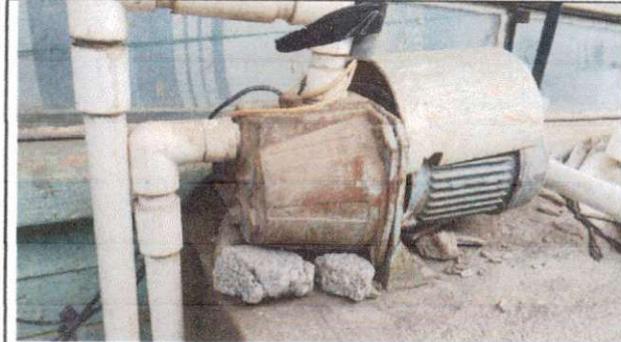
Foto2: Deterioro de la bomba.

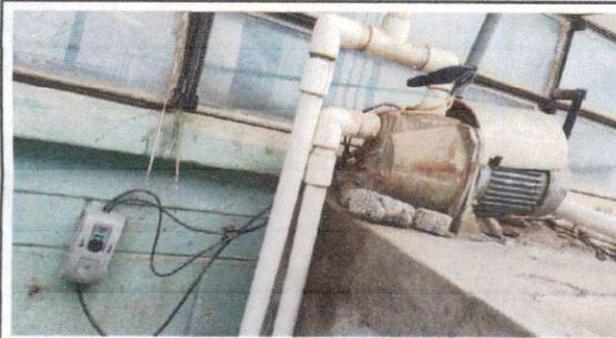
Foto 3: Antigüedad.

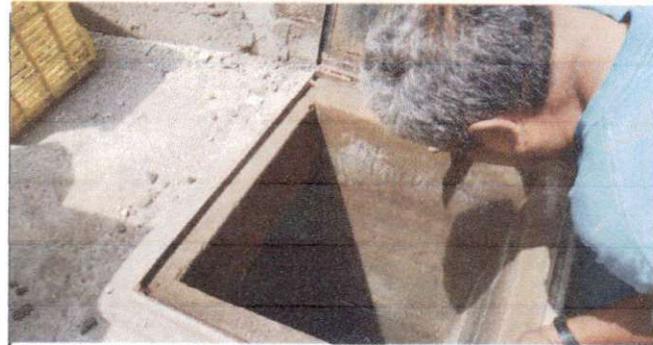
Foto 4: Desgaste por uso continuo.

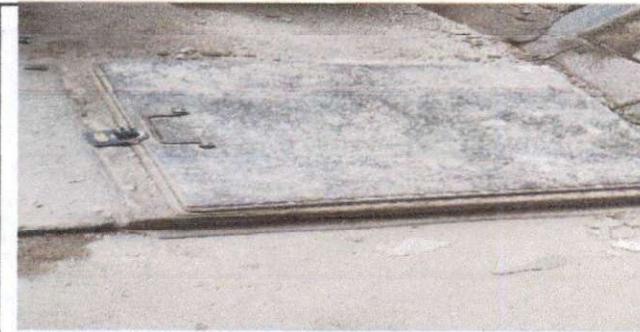
Foto 5: Desgaste por uso continuo.

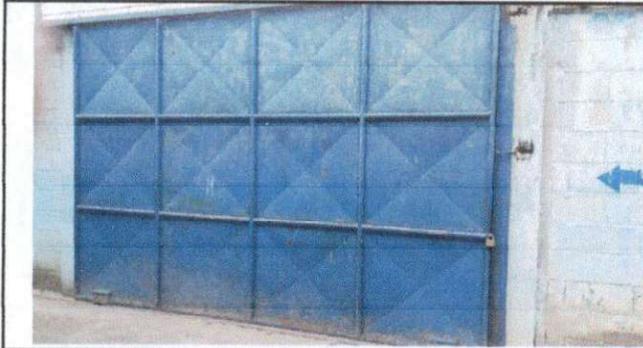
Foto1: Mantenimiento de portón principal.

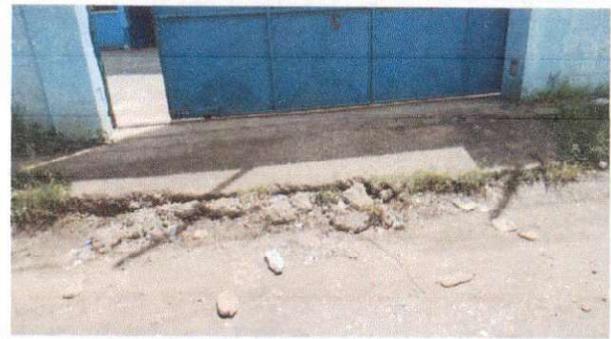
Foto2: Dificultad de acceso.

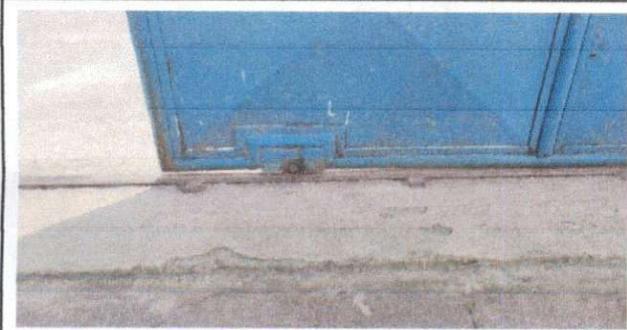
Foto 3: Mejorar la accesibilidad.

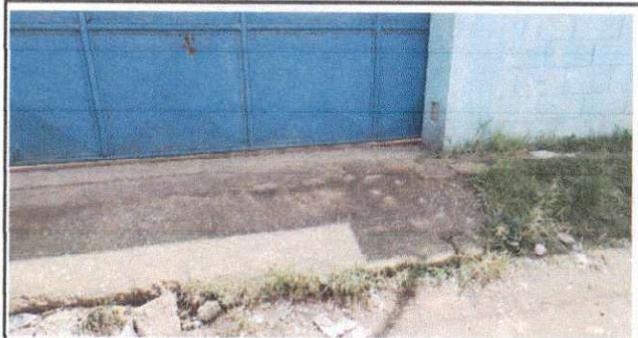
Foto Mantenimiento de portón principal.

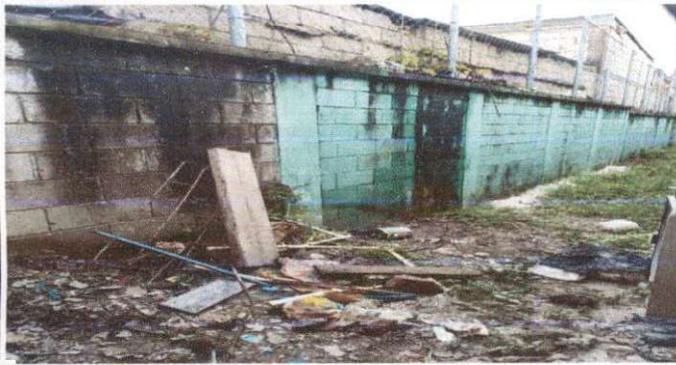
Foto 1: Deterioro de pared por lluvia.

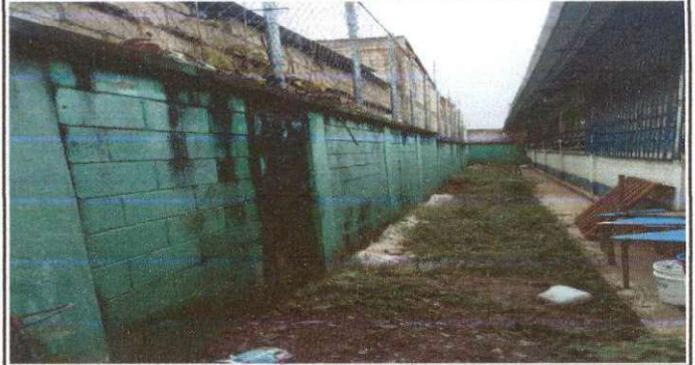
Foto 2 Mantenimiento de pared con fondos de remozamiento 2024 centro educativo EORM COLONIA BENDICION DE DIOS JM

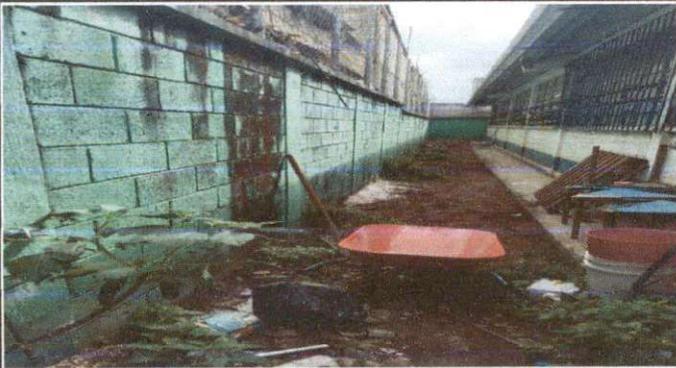
Foto 3: PREPARANDO EL AREA DE TRABAJO PARA CERNIDO DE PARED.

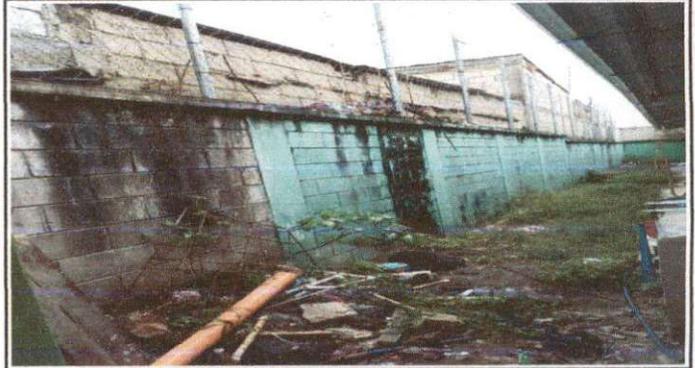
Foto 4: SELLADO DE MURO, REPELLO Y CERNIDO DE PARED .

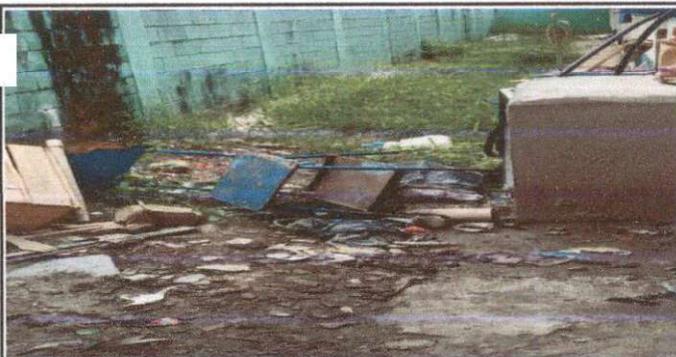
Foto 5: AREA DE TRABAJO MANTENIMIENTO DE PARED.

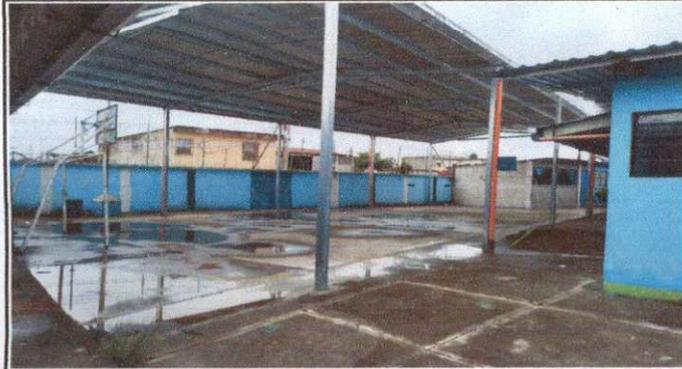
Foto 1: Necesidad cambio losa de patio

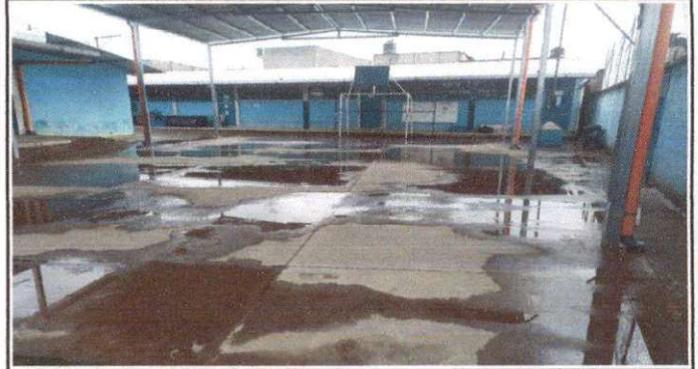
Foto 2: Conducción de drenajes como corresponde, evitara charcos en área deportiva

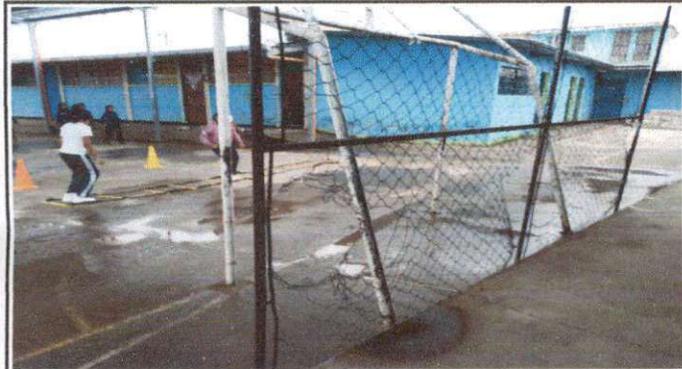
Foto 3: Necesidad de instalación de canales para conducción de aguas pluviales

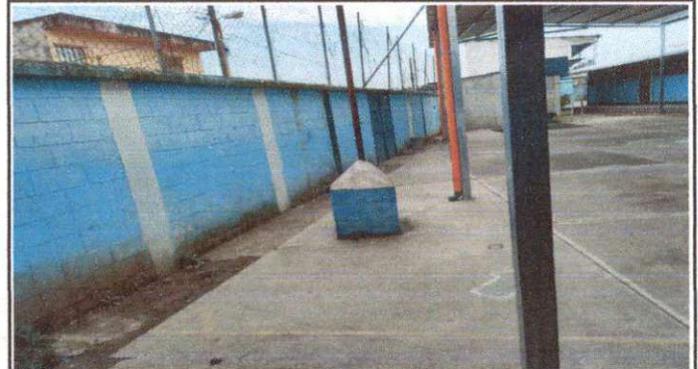
Foto 4: Conducción de canales y bajadas de aguas pluviales. Candela principal. Instalación de reposaderas

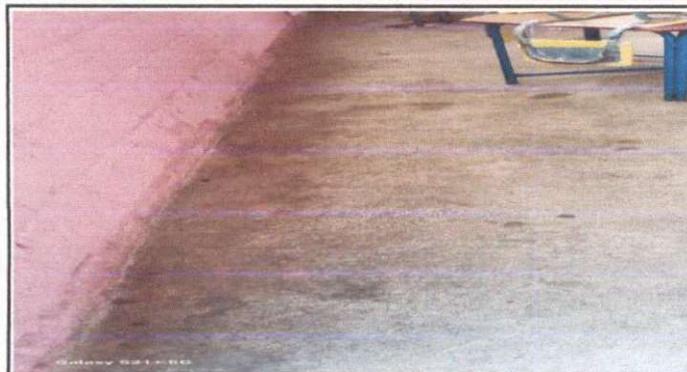
Foto 1: PISO CON MANCHAS DETERIORO

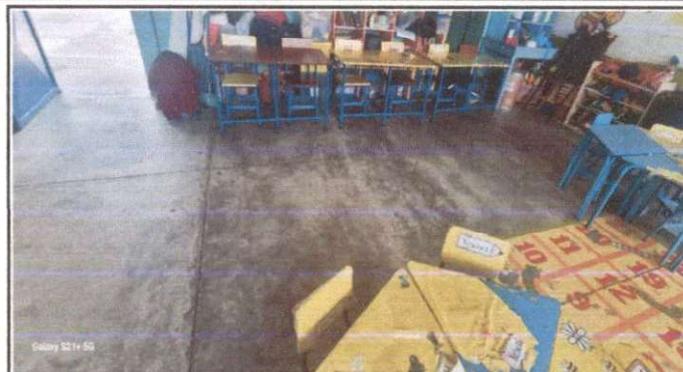
Foto 2: DETERIORO DEL PISO POR ANTIGUEDAD (20 AÑOS)

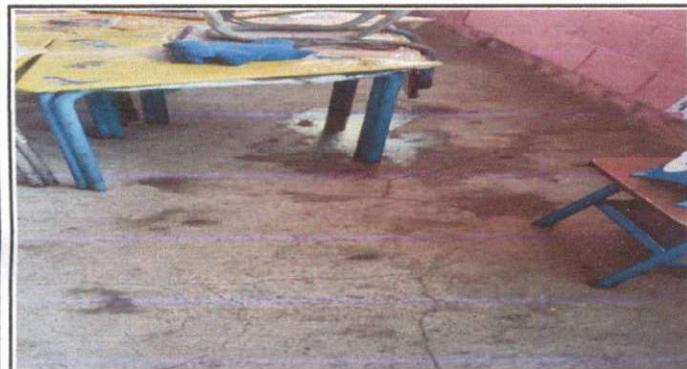
Foto 3: GRIETAS EN PISO AULA 1

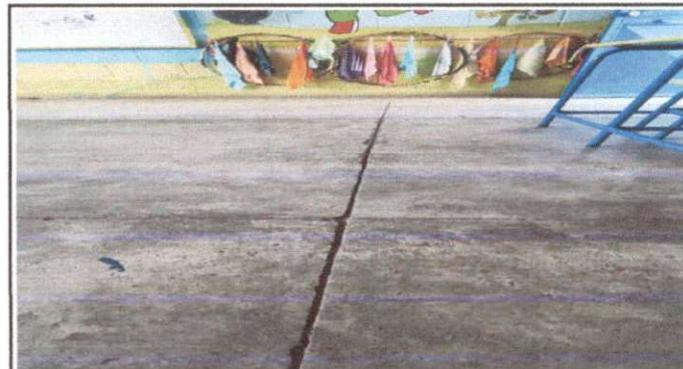
Foto 4: EL MANTENIMIENTO DE INFRAESTRUCTURA, CONTRIBUYE A LA EFICIENCIA INTEGRAL. AREA PARA INSTALAR PISO EN AULA 2

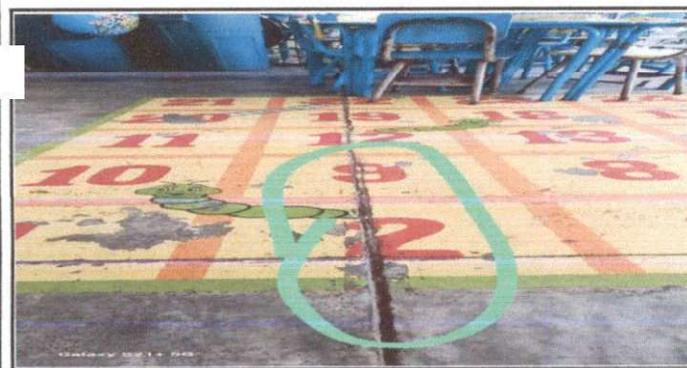
Foto 5: AULA PARA INSTALACION DE PISO GRANITO.

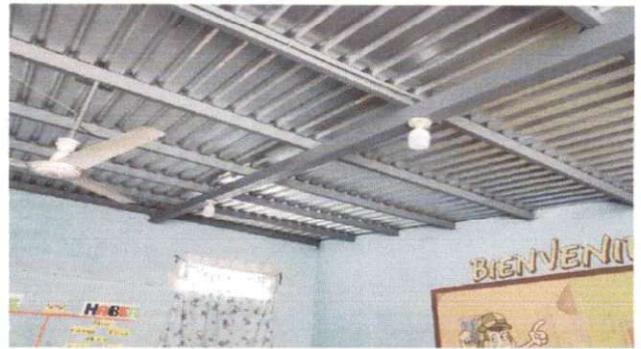
Foto2: Cambio de lámparas led.

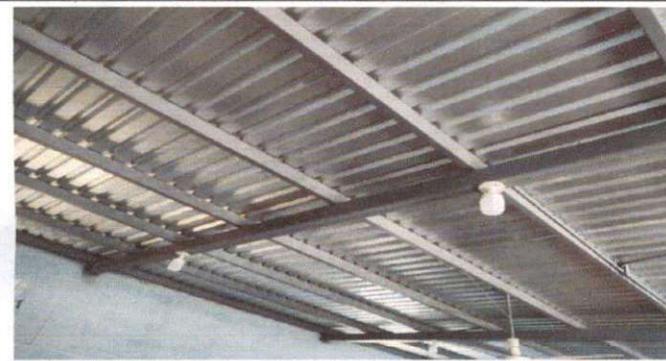
Foto 3: Instalación de lámparas nueva.

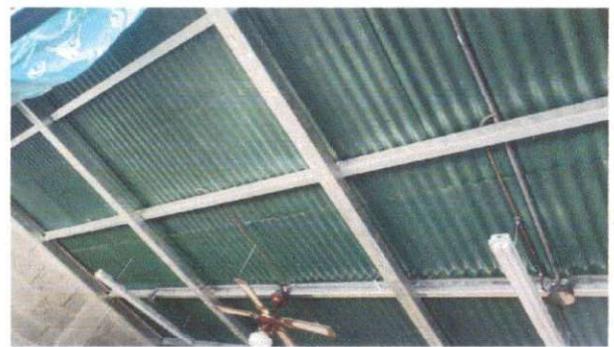
Foto 4: Cambio de lámparas led.

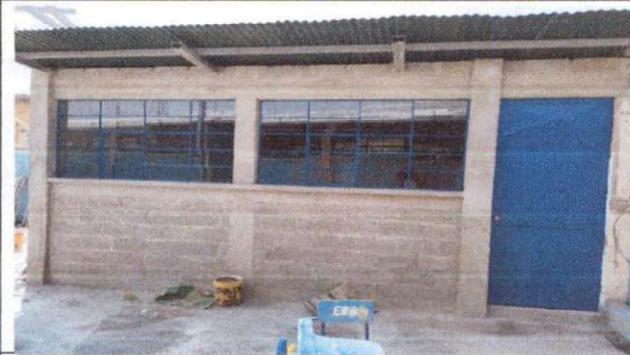
Foto 1: Cambio de lámina acanalada por troquelada.

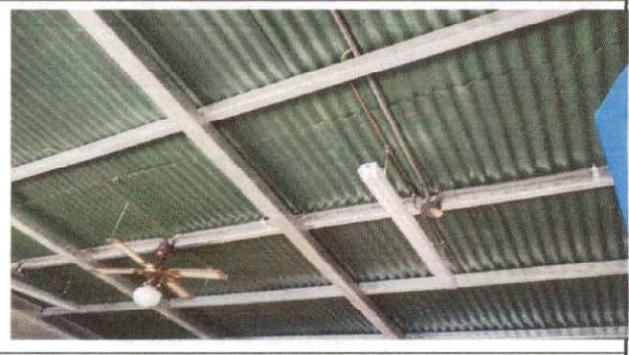
Foto2: Acumulación de calor por el tipo de lámina.

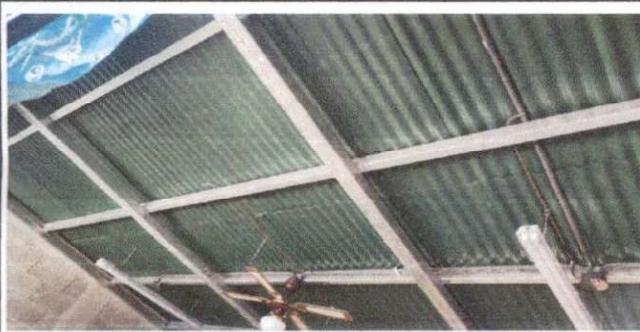
Foto 3: Mejoramiento de ambiente.

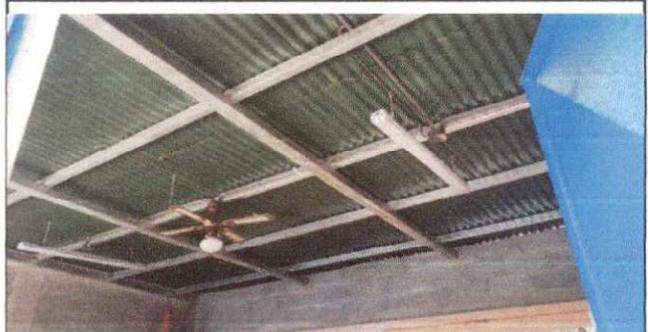
Foto 4: Evitar el exceso de calor.

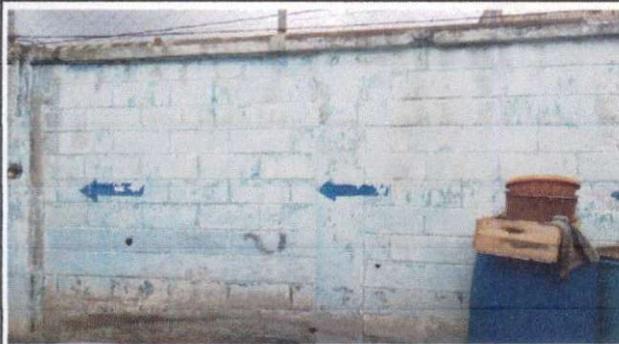
Foto1: Deterioro pintura interior.

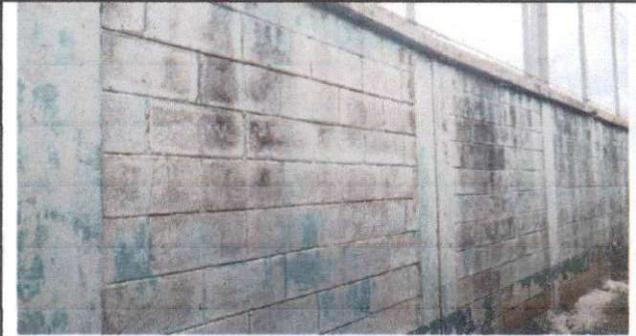
Foto2: Deterioro pintura Interior.

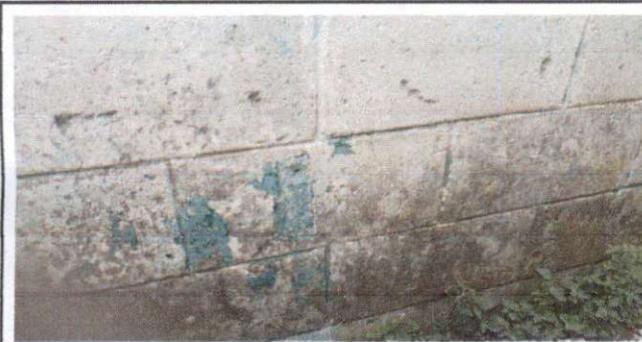
Foto 3: Deterioro pintura exterior.

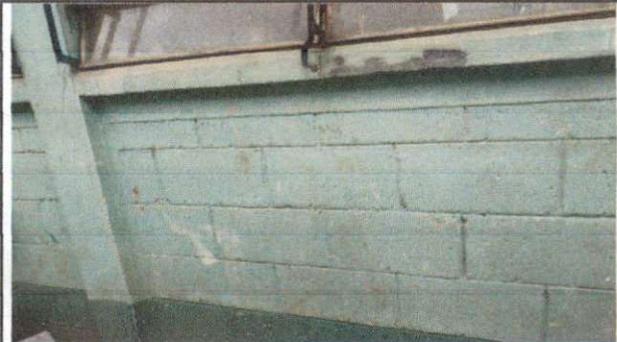
Foto 4: Mejoramiento de la pintura.

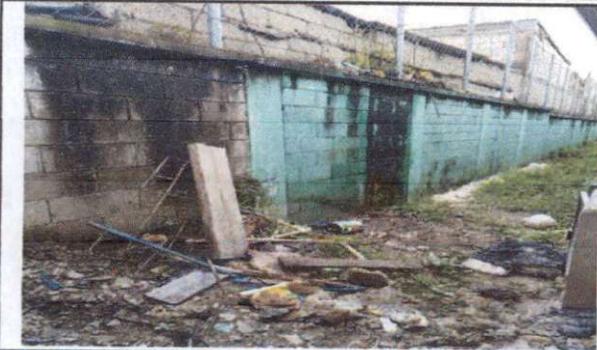
Foto1: Repello en las paredes

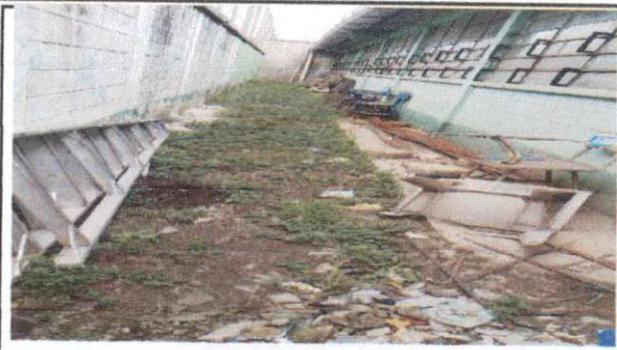
Foto2: Mejorar las paredes por medio del repello

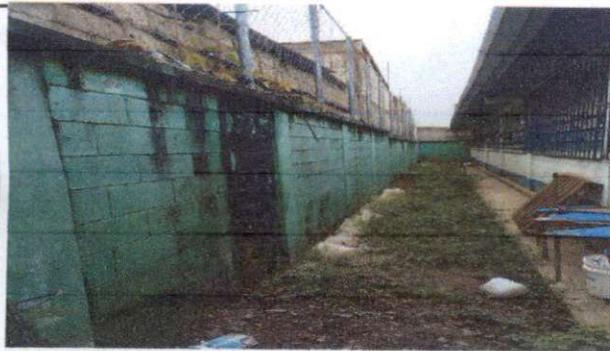
Foto 3: Evitar la humedad en las paredes.

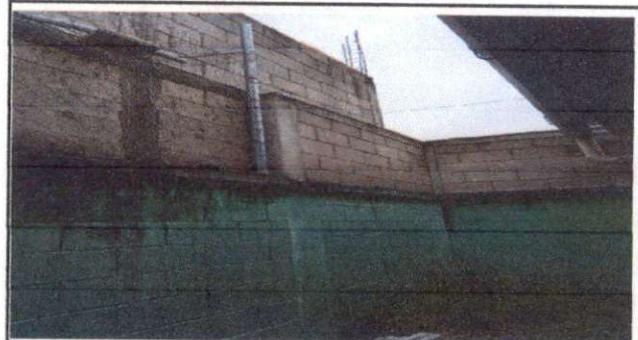
Foto 4: Repello de paredes para evitar la humedad.
