DEPARTAMENTO:	Guatemala	MUNICIPIO:	San Juan Sacatepequez
NOMBRE DEL ESTABLECIMIENTO:	EORM Colonia Bendición de Dios Caserío lo de Carranza	DIRECCIÓN DEL ESTABLECIMIENTO:	Sect. "C" Manz. 2 Col. Bendición de Dios Caserío Lo de Carranza
CÓDIGO DEL ESTABLECIMIENTO:	01-10-7703-43	FECHA:	21/11/2024

Ministerio de Educación
Guatemala

REGISTRO FOTOGRÁFICO
PROGRAMA DE MANTENIMIENTO DE EDIFICIOS ESCOLARES PÚBLICOS

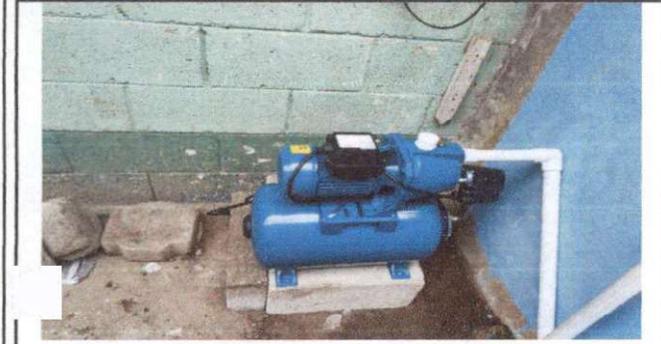
Foto1: Colocación de nueva bomba de agua.

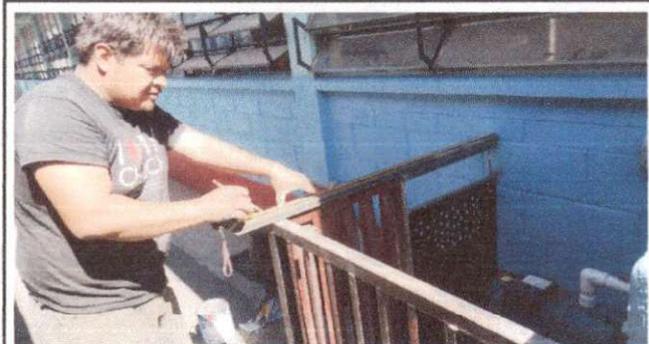
Foto 2: Medición de estructura de cubierta para bomba de agua.

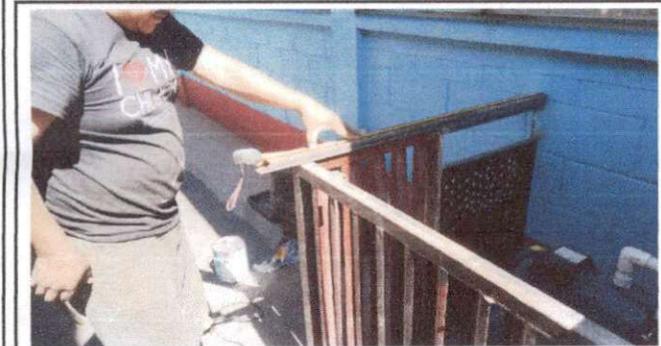
Foto 3: .Medición de estructura de cubierta para bomba de agua.

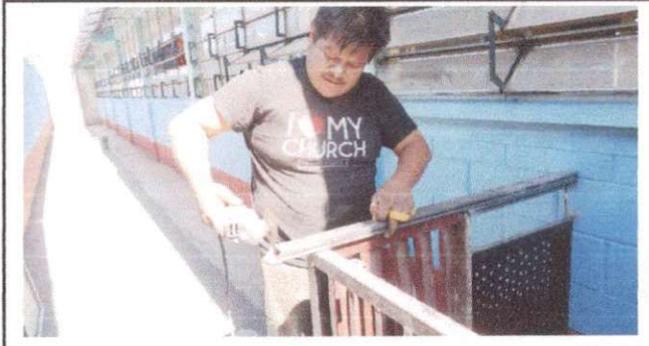
Foto 4: Preparación de corte de estructura de metal para protección de bomba de agua.

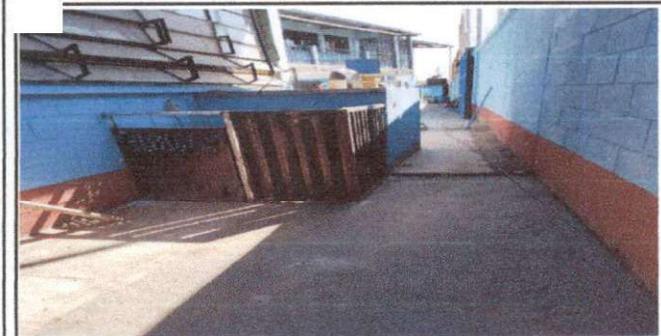
Foto 5: Preparación del techo de cubierta de metal para protección de bomba de agua.

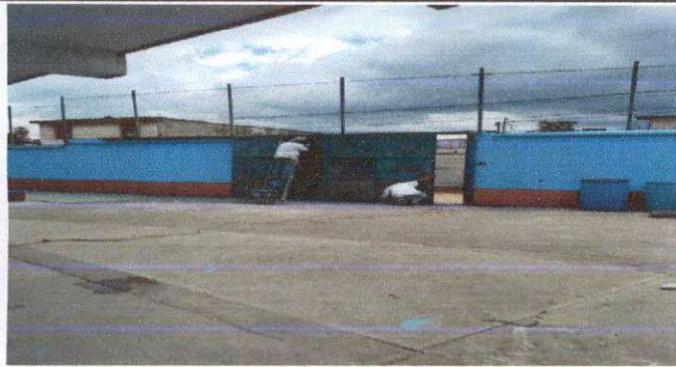
Foto 1: Lijado de portón para mantenimiento.

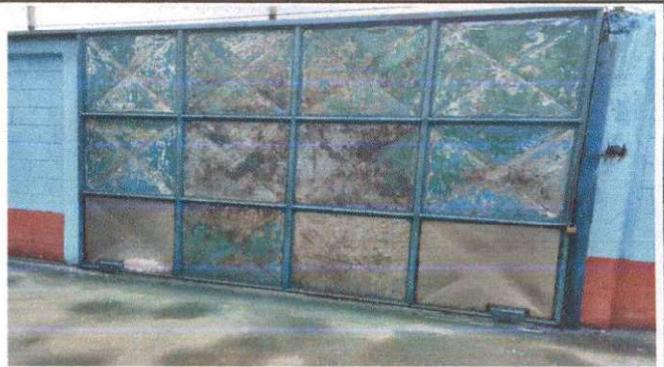
Foto 2: Cambio de lámina en dos secciones del portón.

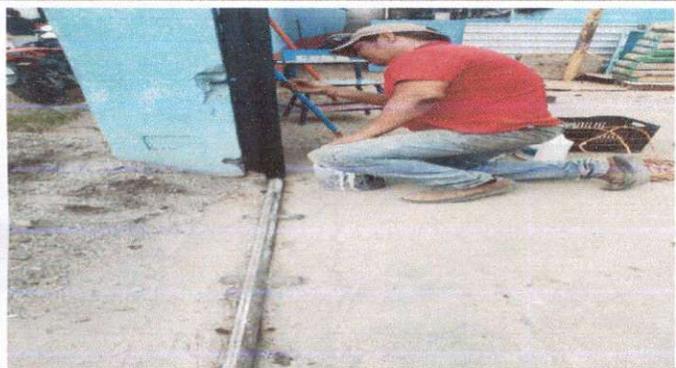
Foto 3: Aplicación de pintura del marco de portón número 1.

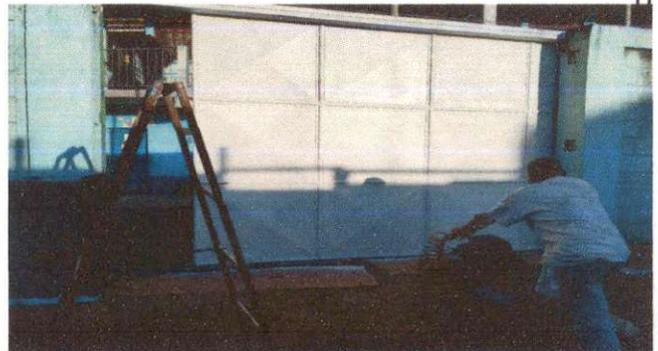
Foto 4: Aplicación de capa protectora a portón.

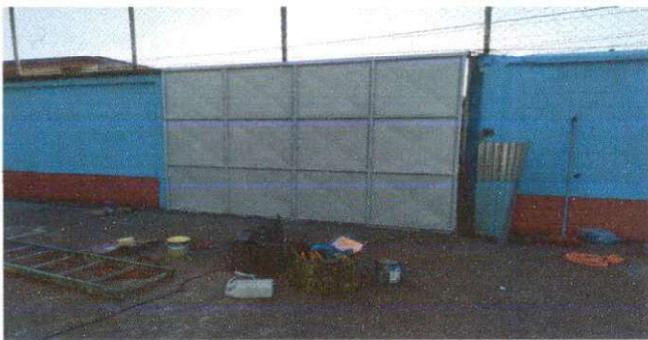
Foto 5: Aplicación de pintura para capa protectora.

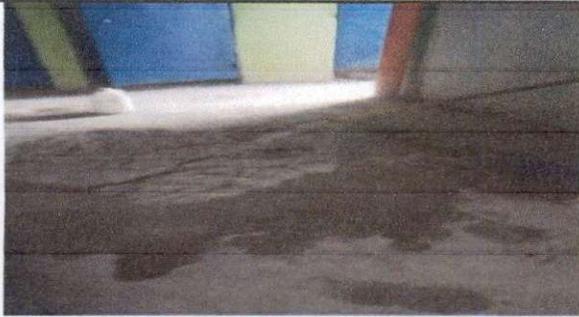
Foto1: Preparación de material para repello de pared.

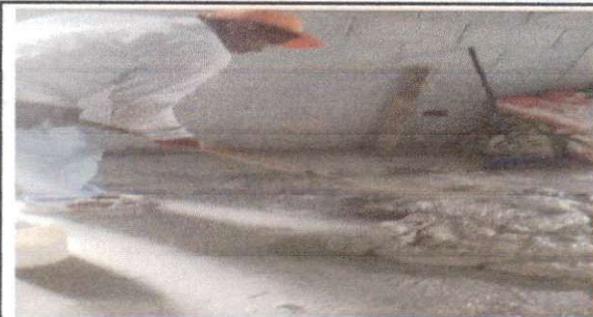
Foto 2: Preparación de material aplicación de repello.

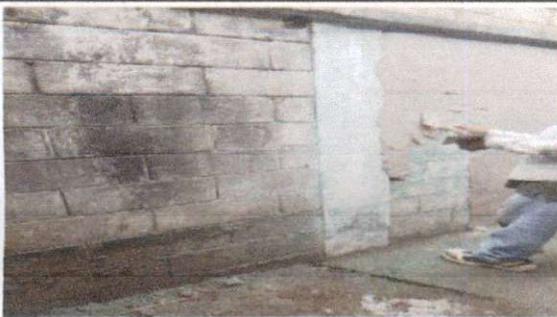
Foto 3: Repello de pared.

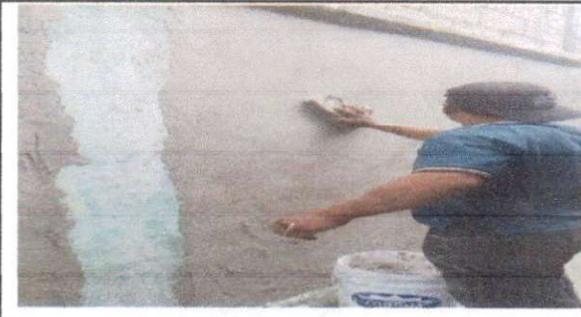
Foto 4: Aplicación de repello.

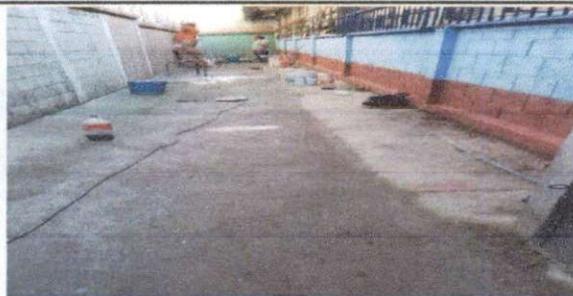
Foto 5: Aplicación de repello.

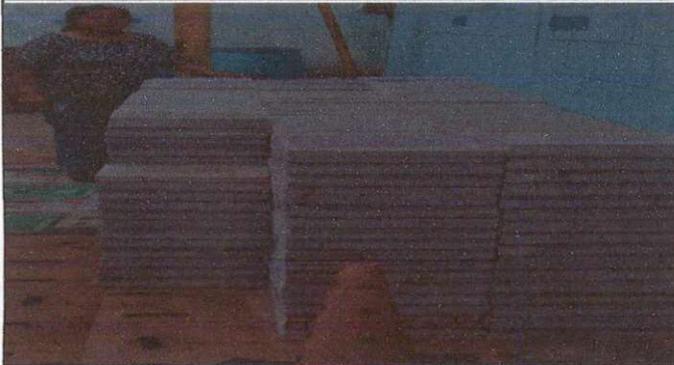
Foto1: Piso granito ya en instalaciones de E O R M colonia Bendicion de Dios JM

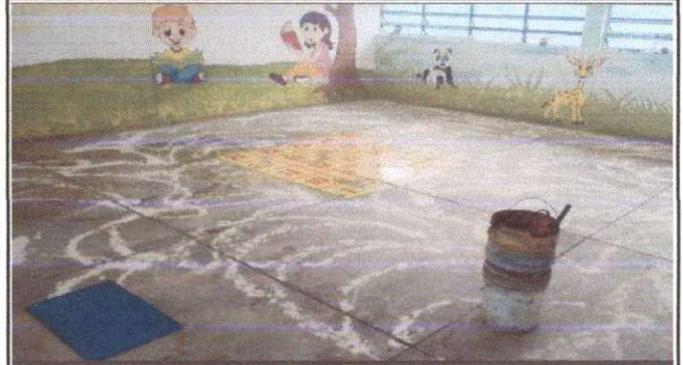
Foto2: Proceso de aplicación de ácido muriático para lavado de superficie.

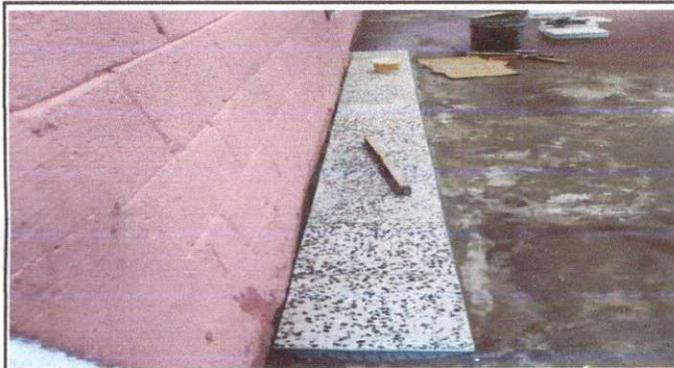
Foto 3: Iniciando a colocar piso en AULA 1

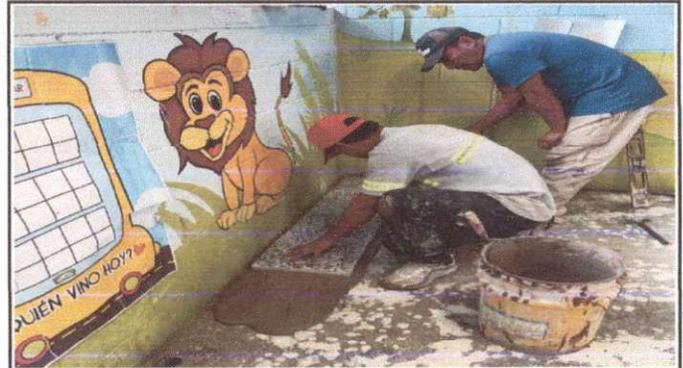
Foto 4: .Ejecución de colocación de piso

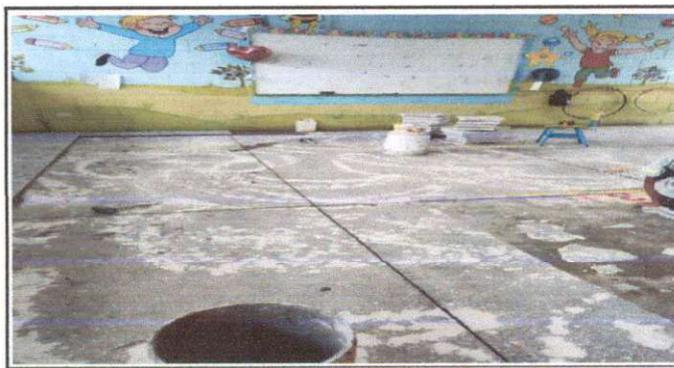
Foto 5: Avance de colocacion de piso

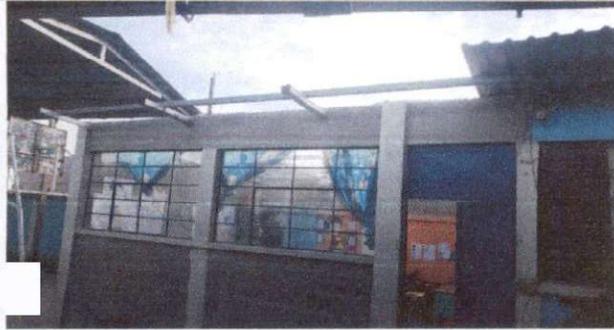
Foto 1: Inicio de cambio de lámina acanalada por lámina troquelada alucin calibre 26.

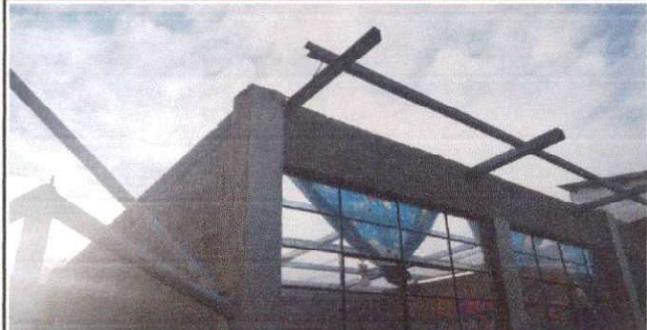
Foto 2: Retiro de lámina acanalada por lámina troquelada alucin calibre 26.

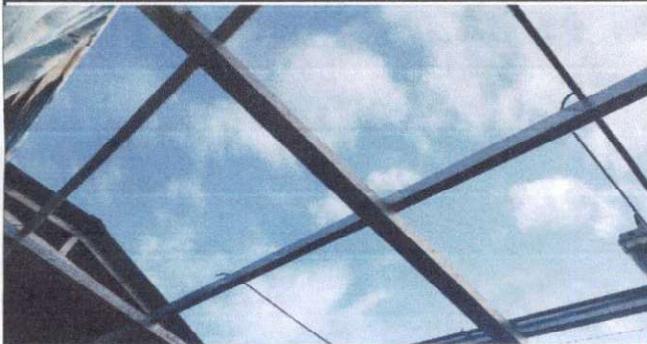
Foto 3: Retiro total de lámina acanalada.

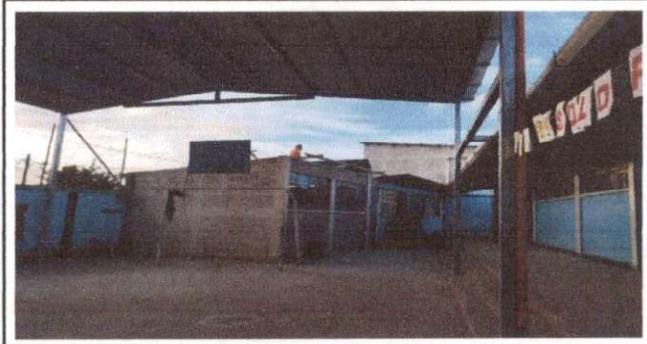
Foto 4: Avance de retiro de lámina acanalada.

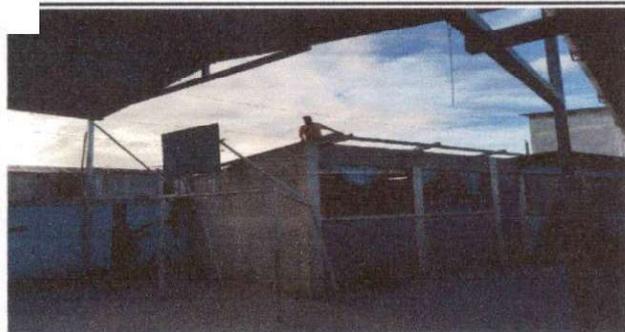
Foto 5: Proceso de retiro de lámina acanalada.

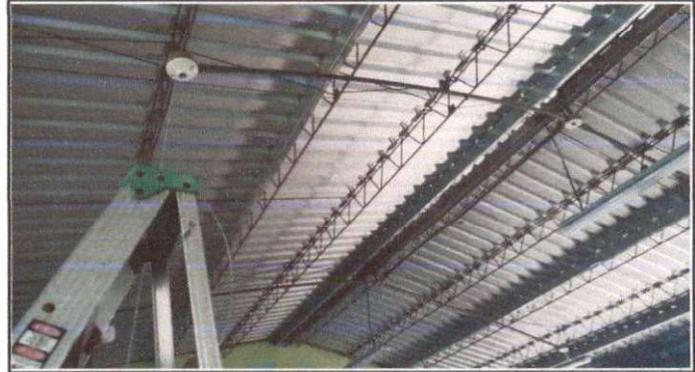
Foto 2: MEJORAMIENTO DE ILUMINACION EN SALONES SEGUNDO NIVEL.

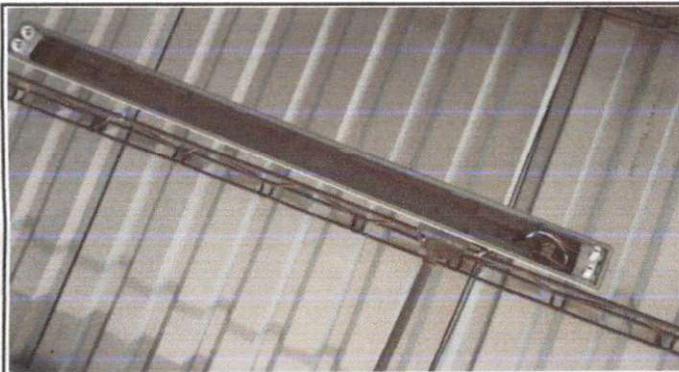
Foto 3: SUSTITUCION DE FOCOS POR LAMPARAS LED

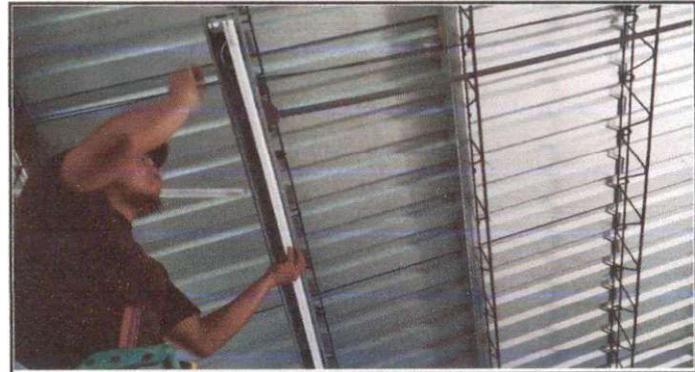
Foto 4: INSTALACION DE LAMPARAS LED

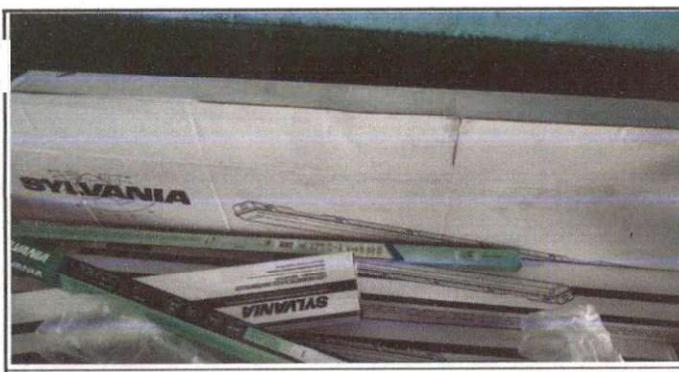
Foto 5: MATERIALES DE ELECTRICIDAD YA EN ESTABLECIMIENTO EDUCATIVO

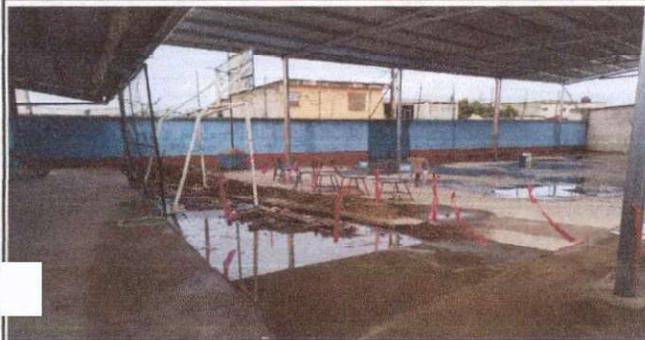
Foto1: Elaboración de zanja para aguas fluviales.

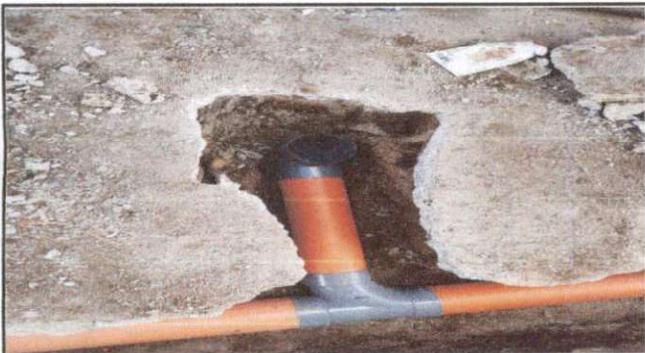
Foto 3: Colocación de tubo pvc para reposadera.

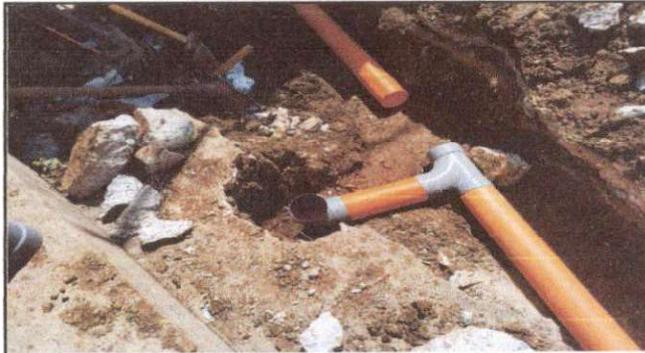
Foto 4: Unión de tubos pvc para aguas fluviales.

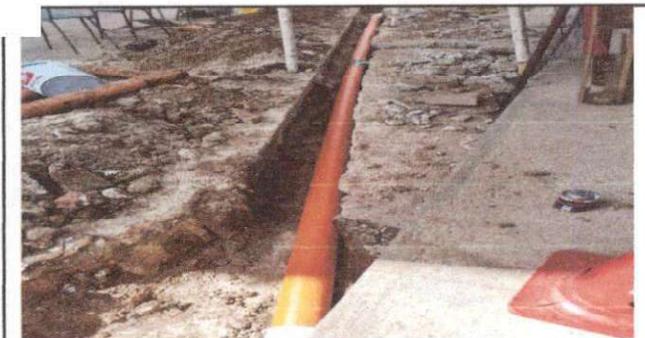
Foto 5: Colocación de tubo Pvc para aguas fluviales.

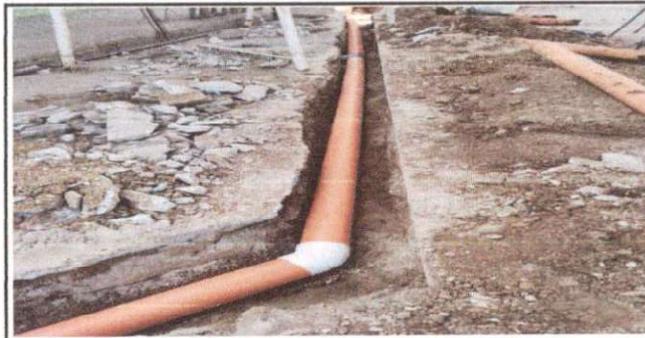
Foto 6: Ensamblado de tubo pvc.

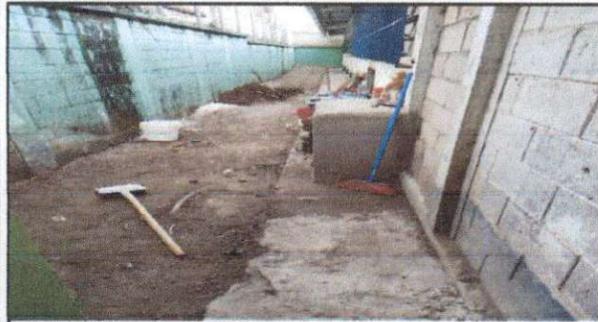
Foto 1: Inicio de trabajo de drenaje y fundición de banqueta.

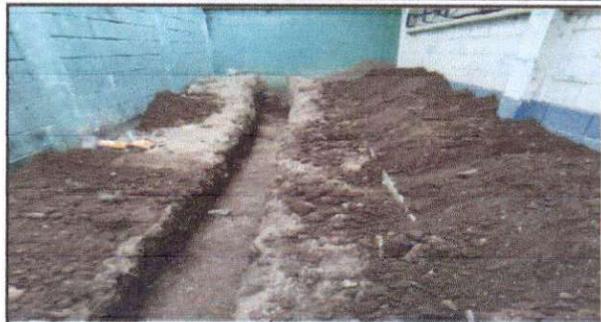
Foto 2: Elaboración de zanja para tubería de drenaje.

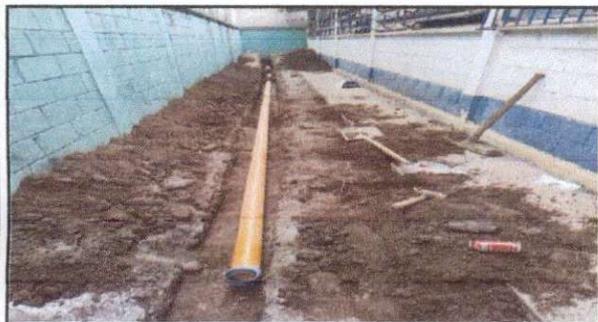
Foto 3: Colocación de tubo pvc para aguas fluviales para fundición de banqueta.

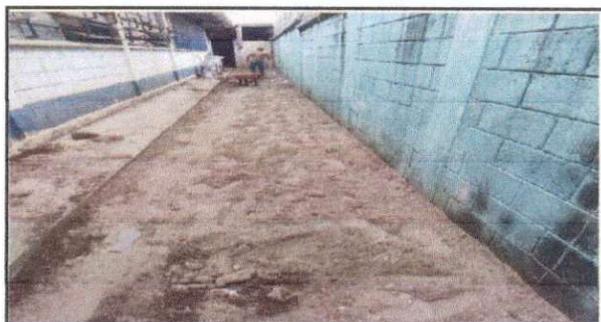
Foto 4: Relleno de zanja y nivelación de terreno.

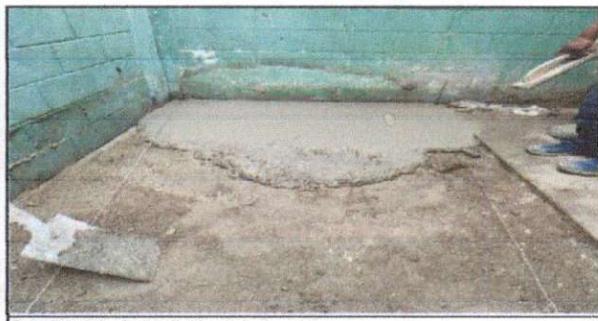
Foto 5: Inicio de fundición de banqueta.

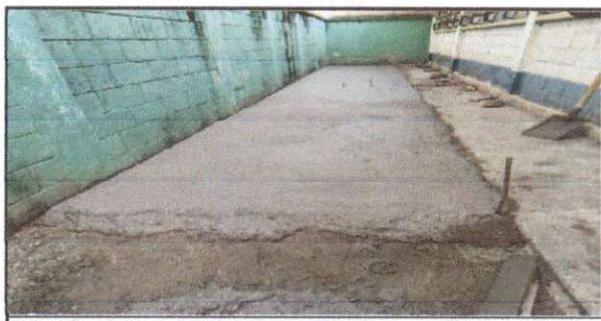
Foto 6: Fundición de banqueta.

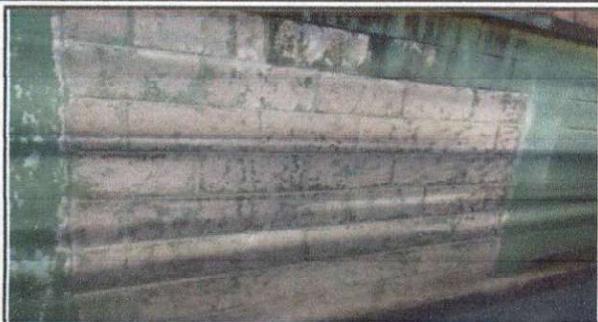
Foto 1: Limpieza de pared para iniciar retocado de pintura.

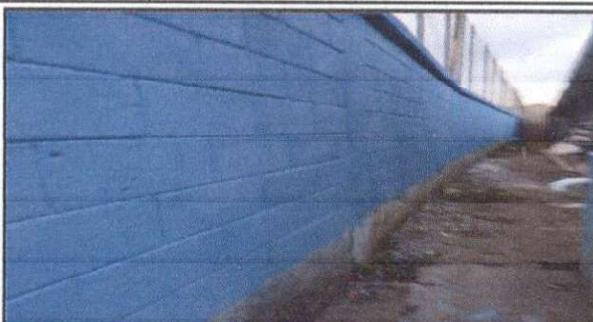
Foto 2: Aplicación de pintura, parte superior de la pared.

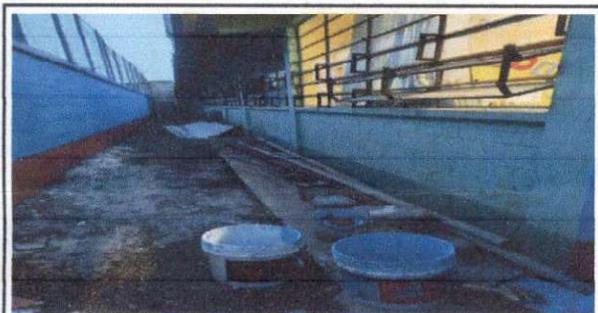
Foto 3: Aplicación de pintura de socalo.

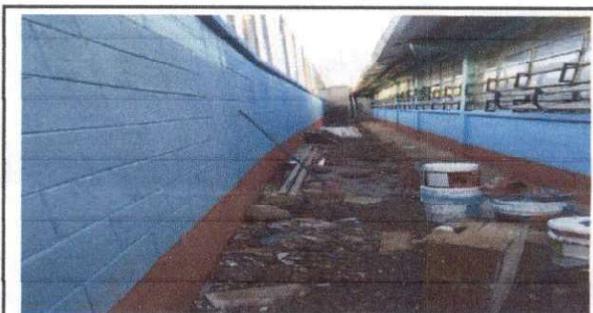
Foto 4: Aplicación de pintura en los callejones.

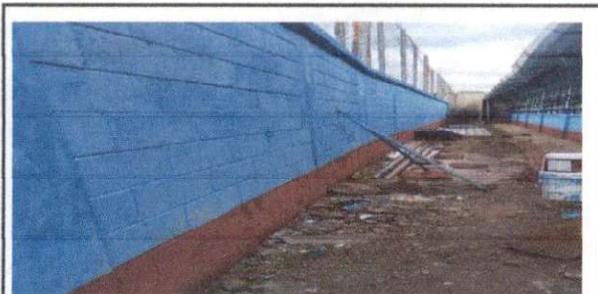
Foto 5: Aplicación de pintura parte superior y socalo.

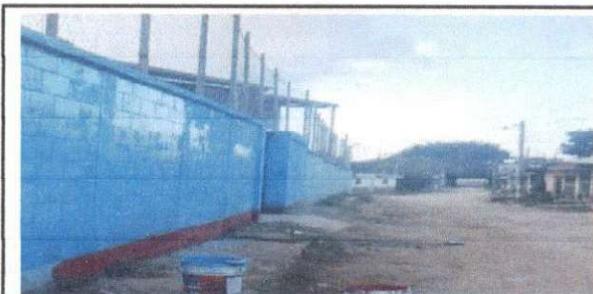
Foto 6: Aplicación de pintura parte exterior del establecimiento.
