DEPARTAMENTO:	Guatemala	MUNICIPIO:	San Juan Sacatepequez
NOMBRE DEL ESTABLECIMIENTO:	EORM Colonia Bendición de Dios Caserío lo de Carranza	DIRECCIÓN DEL ESTABLECIMIENTO:	Sect. "C" Manz. 2 Col. Bendición de Dios Caserío Lo de Carranza
CÓDIGO DEL ESTABLECIMIENTO:	01-10-7703-43	FECHA:	22/11/2024

Ministerio de Educación  
Guatemala

REGISTRO FOTOGRÁFICO  
PROGRAMA DE MANTENIMIENTO DE EDIFICIOS ESCOLARES PÚBLICOS

PRA-FOR-123  
Versión 1

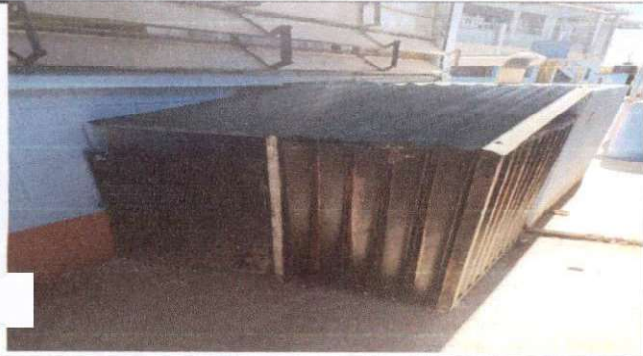
Foto 1: Finalización de cubierta de metal para protección de bomba de agua.

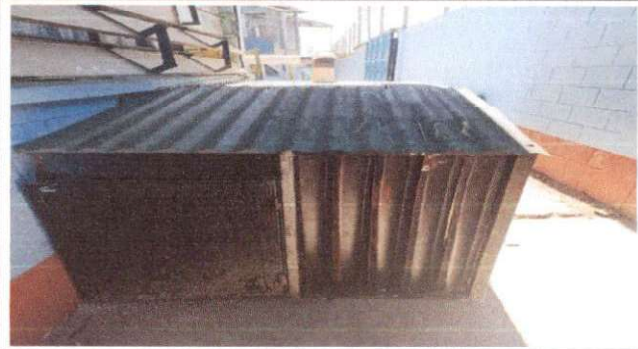
Foto 2: Puerta de acceso de metal, para encender bomba de agua.

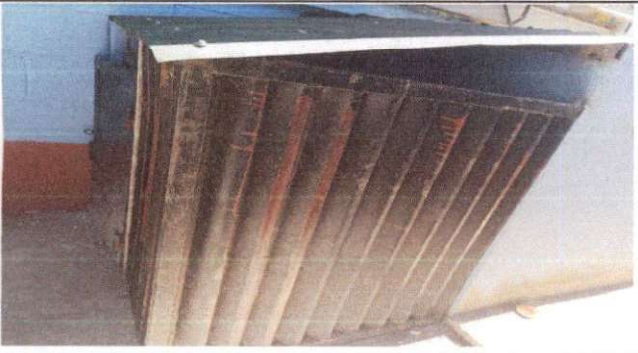
Foto 3: Techo para protección de bomba de agua.

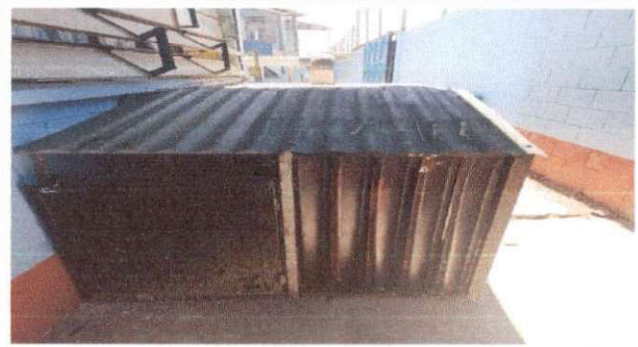
Foto 4: Finalización de proyecto de protección de bomba de agua.

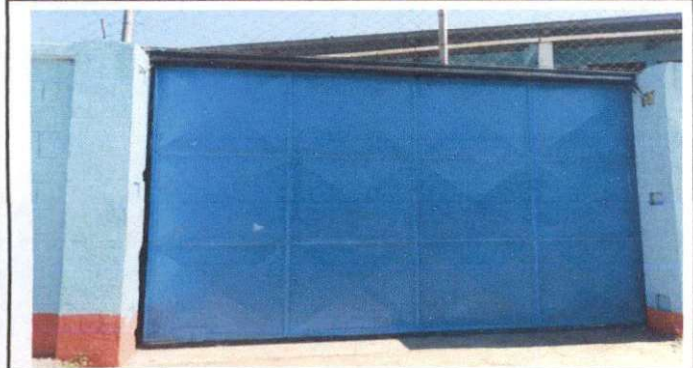
Foto1: Finalización de mantenimiento de portón visto de la parte de afuera.

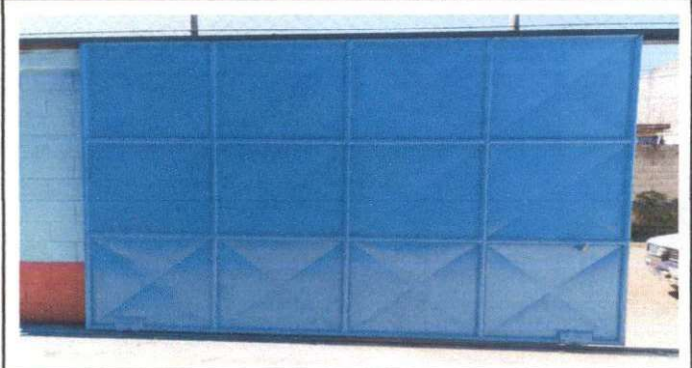
Foto 2: Finalización de mantenimiento de portón, parte de adentro.

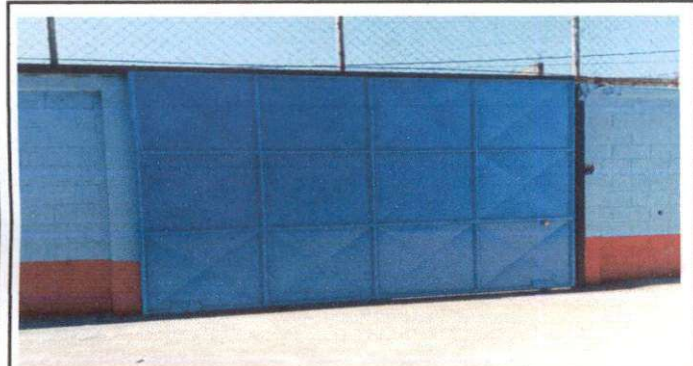
Foto 3: Finalización de mantenimiento de portón, parte de adentro.

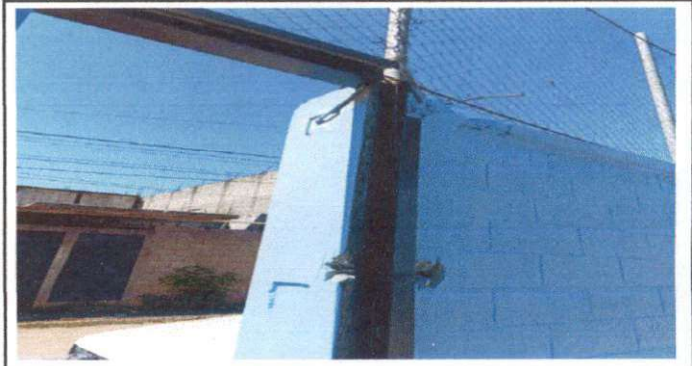
Foto 4: Finalización pintura de marco de portón.

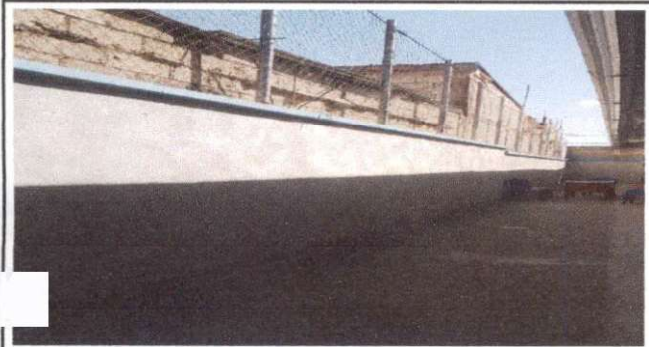
Foto 1: Finalización de repello de pared.

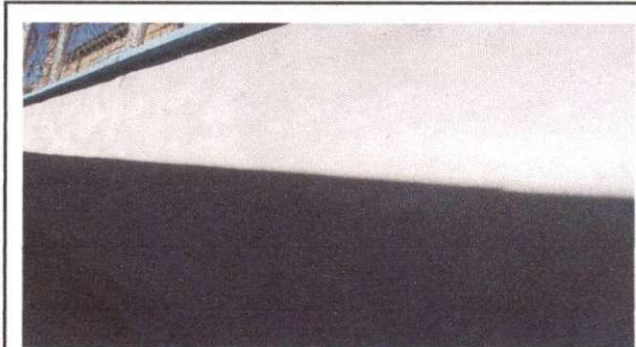
Foto 2: Finalización de repello de pared.

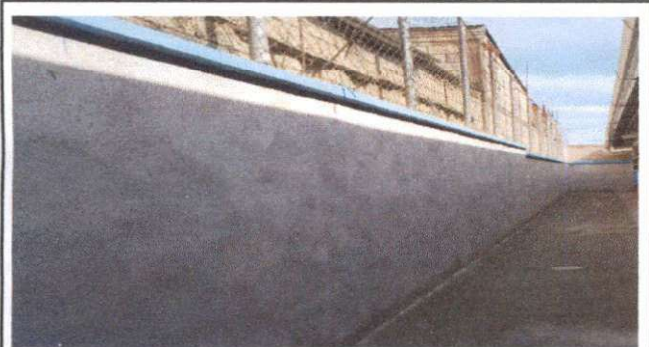
Foto 3: Repello de pared terminado.

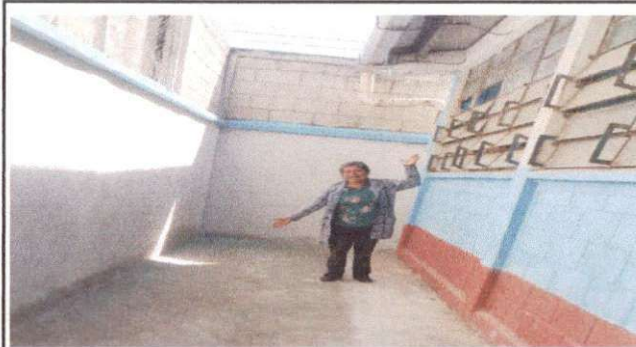
Foto 4: Proyecto finalizado de repello de pared.

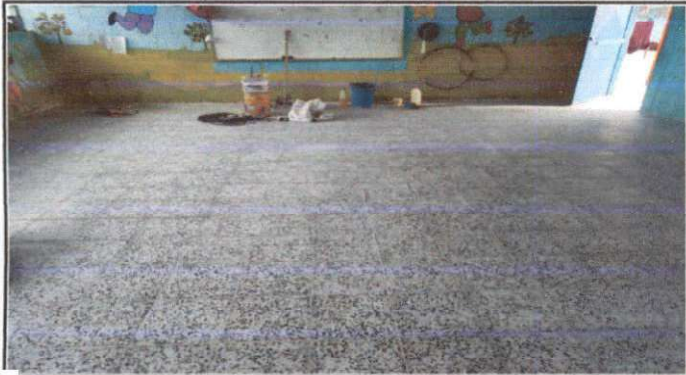
Foto1: Terminado de colocacion y cizado de piso, aula 2

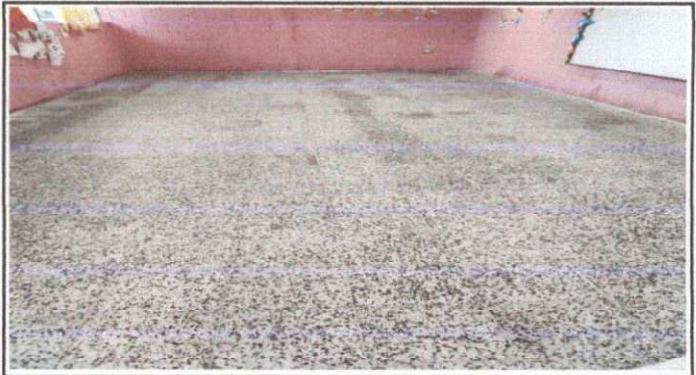
Foto 2: Terminado de colocacion y cizado de piso aula 1

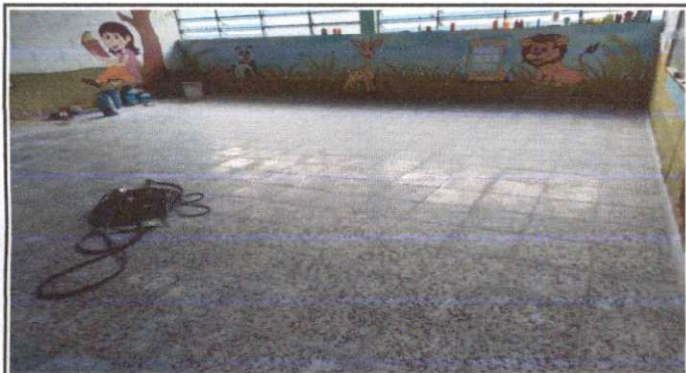
Foto 3: Aula 2 a pocos minutos de su entrega por encargado de obra a OPF

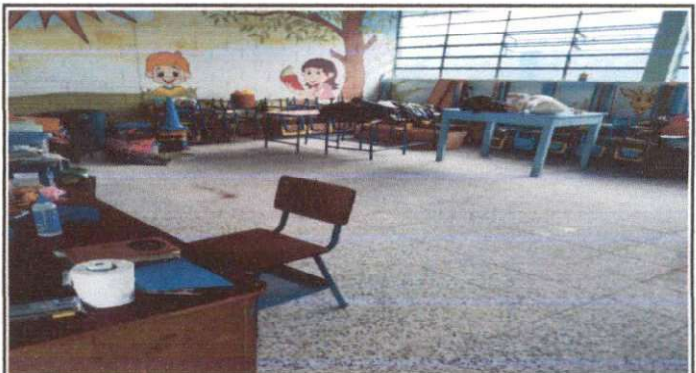
Foto 4: Se retoma uso de salon de clases 2

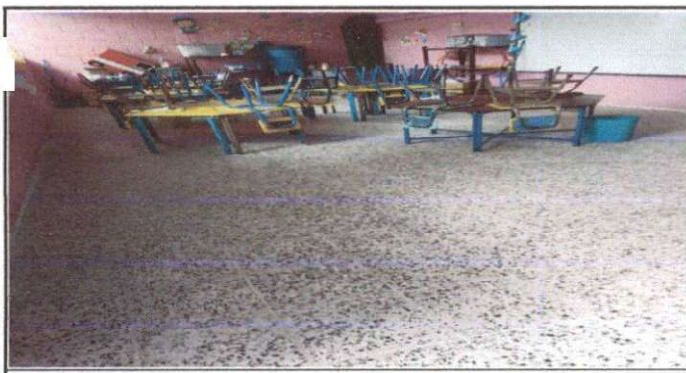
Foto 5: Se retoma uso del salon de clases por cambio de piso

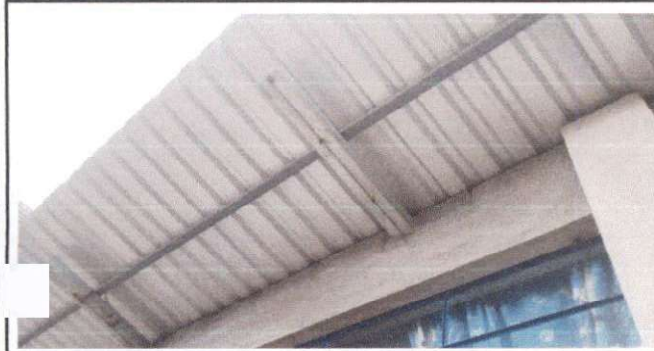
Foto1: Finalizado cambio de lámina acanalada por lámina troquelada alucin calibre 26.

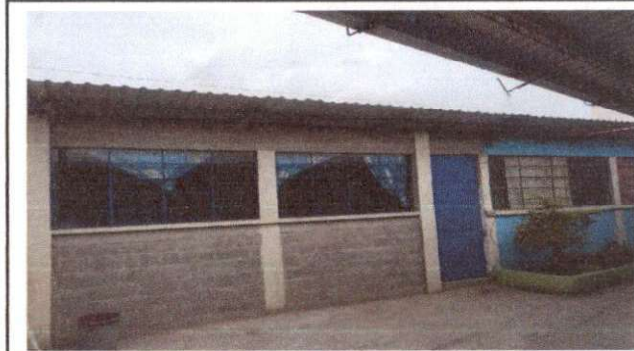
Foto 2: Finalización del proyecto cambio de lámina acanalada por lámina troquelada alucin calibre 26.

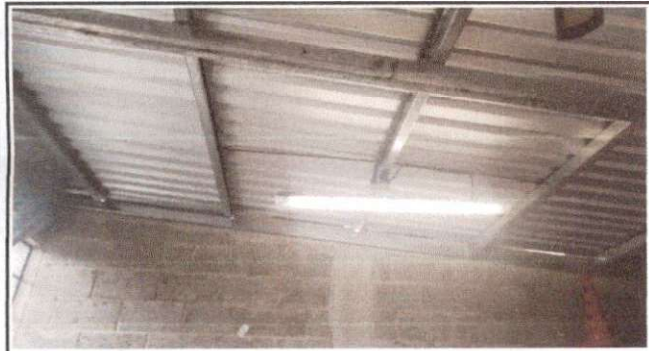
Foto 3: Cambio de lámina acanalada por lámina troquelada alucin calibre 26, visto de la parte interior.

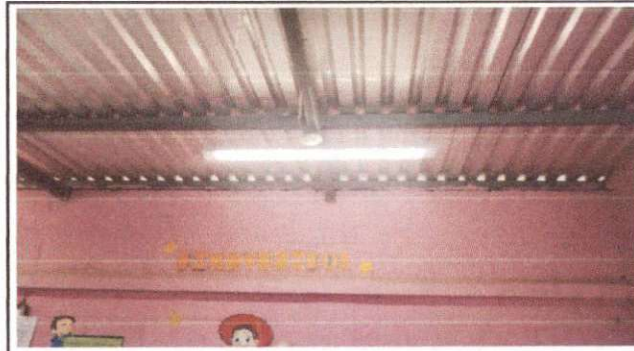
Foto 4: Cambio de lámina acanalada por lámina troquelada alucin calibre 26, visto de la parte interior..

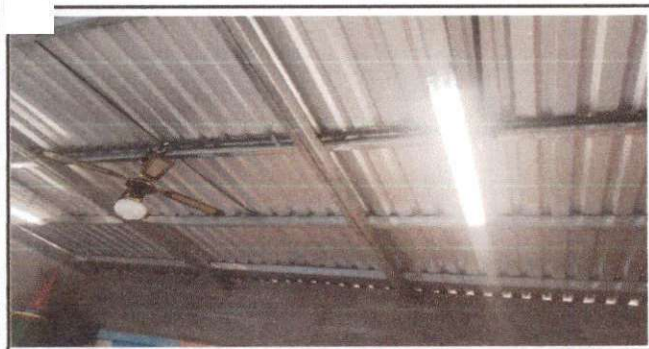
Foto 5: Cambio de lámina acanalada por lámina troquelada alucin calibre 26, visto de la parte interior..

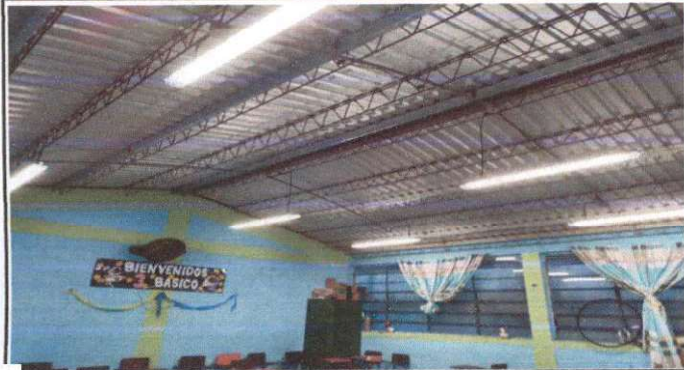
Foto 1: En aula cuarto "A" 2024, se cambiaron focos por lamparas led.

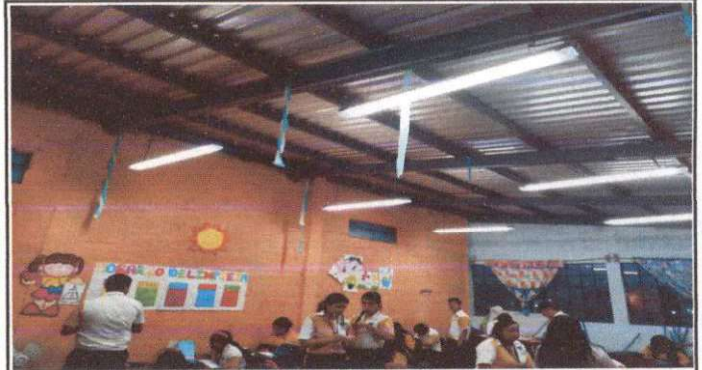
Foto 2: Revisión de circuitos de iluminación. Instalación de lamparas en seis salones de clases.

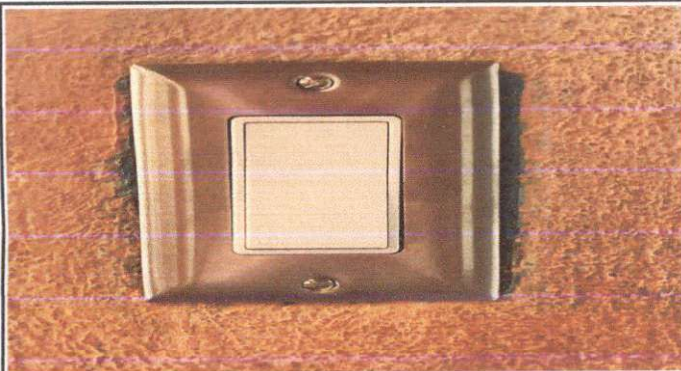
Foto 3: Instalación de interruptores en salones 06 salones de clases.

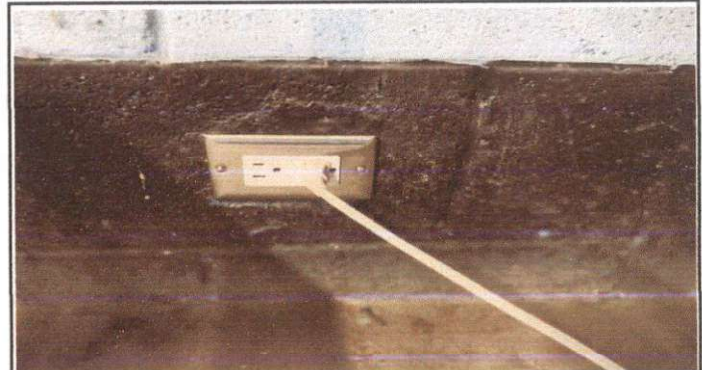
Foto 4: Instalación de tomacorrientes en salones de clases y cocina.

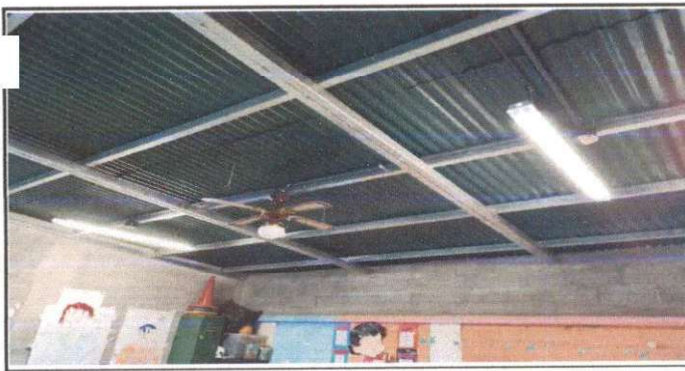
Foto 5: Alumnos beneficiados por mejoramiento de iluminación, preparatoria, primaria, básicos, diversificado.

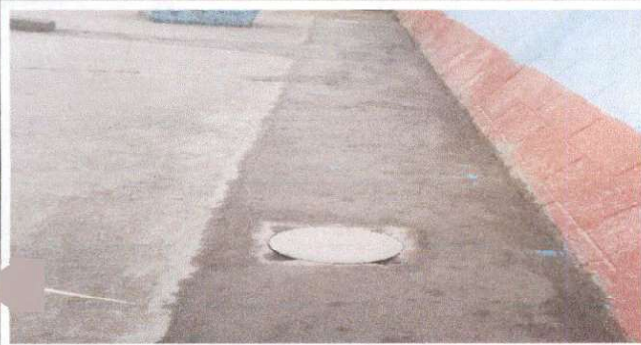
Foto 1: Finalización reposadera para aguas fluviales.

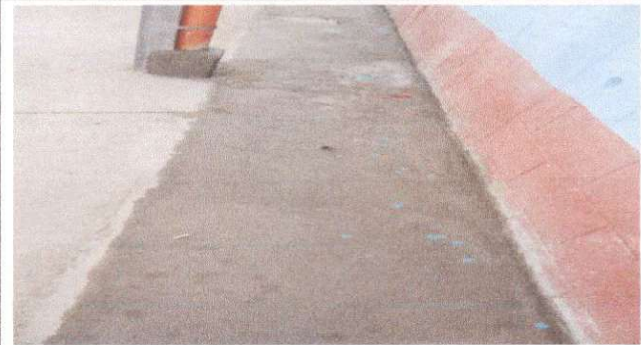
Foto 2: Finalización de zanja para calda de aguas fluviales.

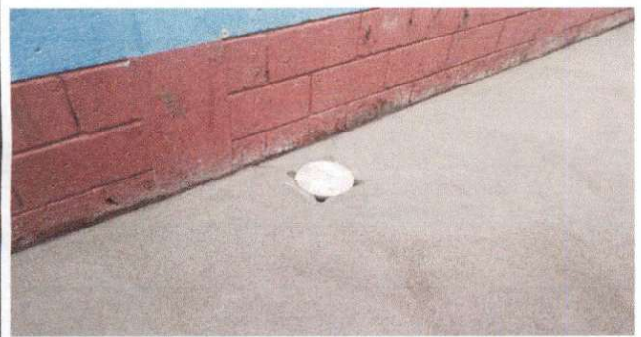
Foto 3: Colocación de tapadera para reposadera.

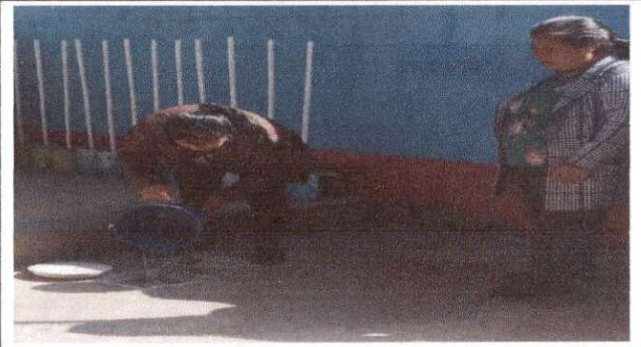
Foto 4: Prueba del funcionamiento de reposadera.

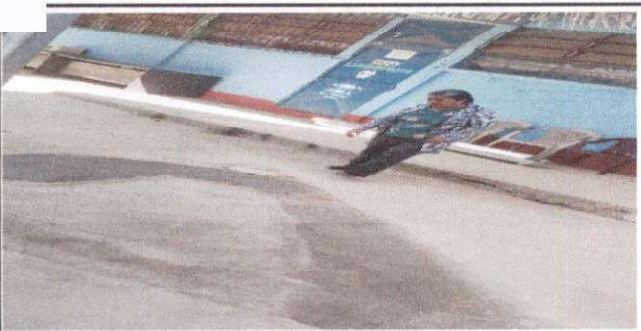
Foto 5: Finalización de proyecto aguas fluviales.

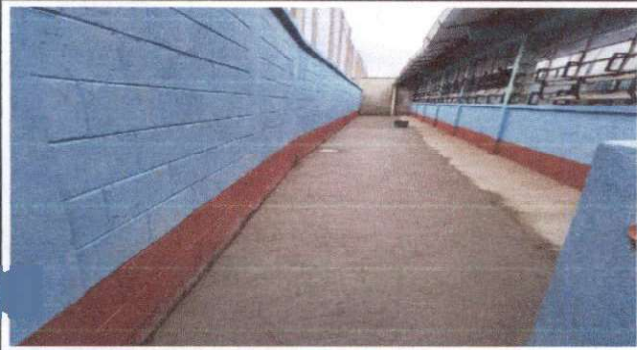
Foto1: Fundición de banqueta finalizado.

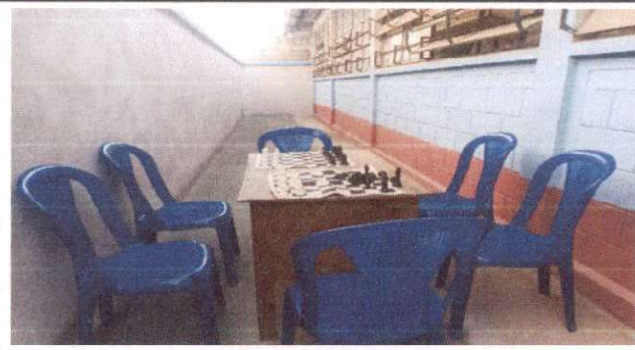
Foto 2: Fundición de banqueta de callejón finalizado.

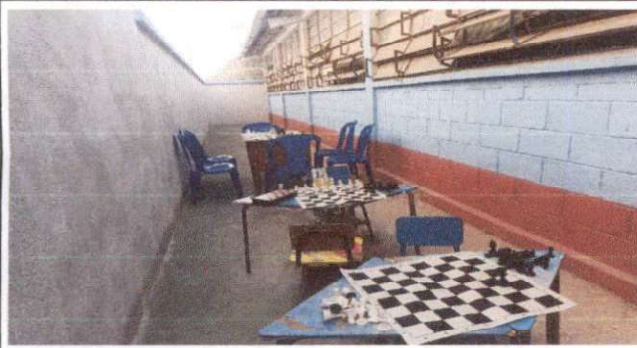
Foto 3: Utilización de banqueta para área de juego.

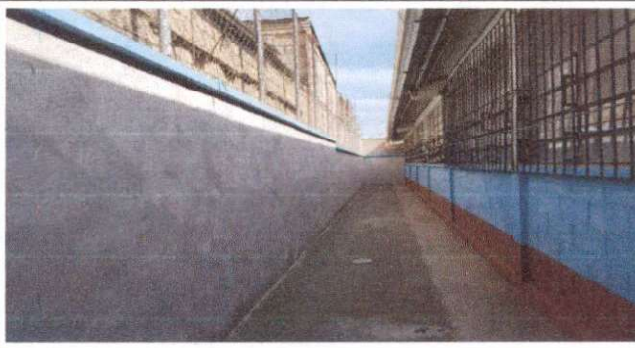
Foto 4: Finalización de fundición de banqueta.

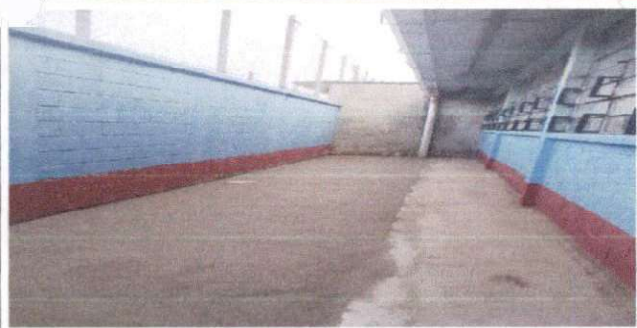
Foto 5: Fundición de banqueta.

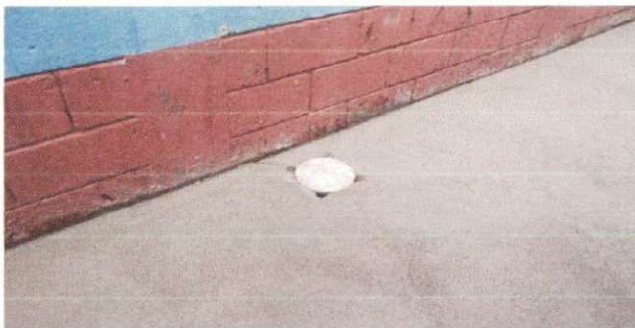
Foto 6: Reposadera, fundición de banqueta.

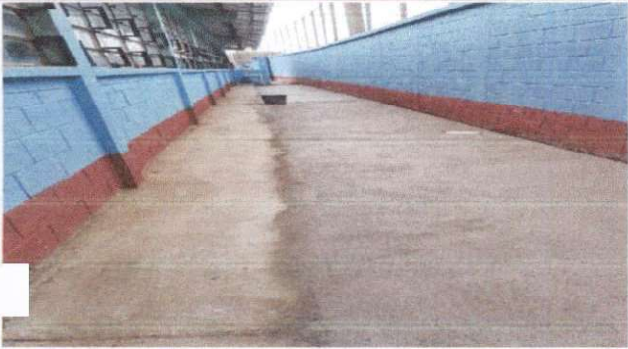
Foto 1: Terminado de pintura en callejón.

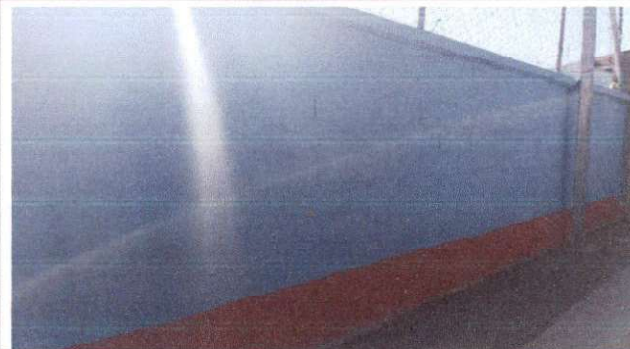
Foto 2: Terminado de pintura patio principal.

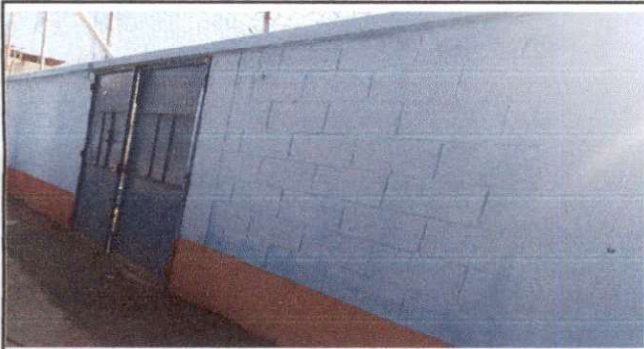
Foto 3: Terminado de pintura frente a la cancha principal.

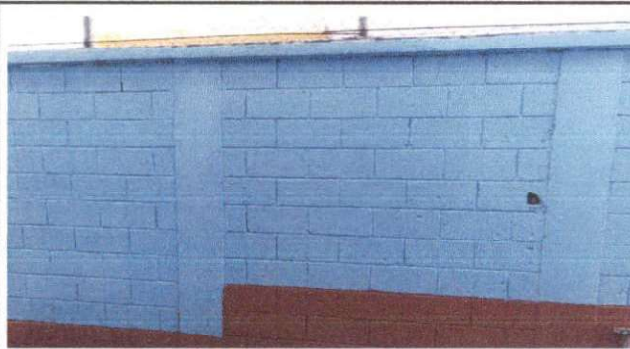
Foto 4: Terminado de pintura segundo patio.

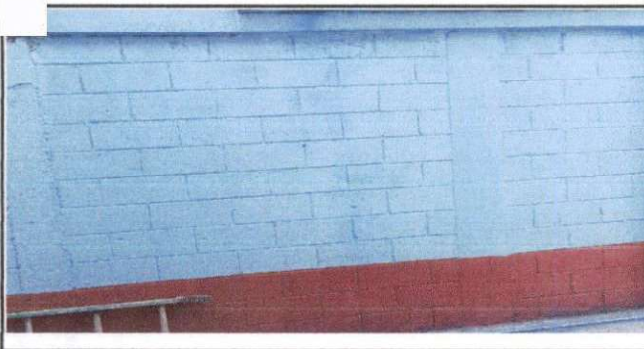
Foto 5: Terminado de pintura frente a canchas de segundo patio.
