**REGISTRO FOTOGRÁFICO**

DEPARTAMENTO:	GUATEMALA	MUNICIPIO:	SAN JUAN SACATEPEQUEZ
NOMBRE DEL ESTABLECIMIENTO:	COPB ANEXO A EORM	DIRECCIÓN DEL ESTABLECIMIENTO:	CASERIO GUAMUCH ALDEA LOMA ALTA
CÓDIGO DEL ESTABLECIMIENTO:	01-10-8061-41	FECHA DE LA INSPECCIÓN:	21/03/2024

PROGRAMA DE MANTENIMIENTO DE EDIFICIOS ESCOLARES PÚBLICOS  
CON FINANCIAMIENTO EXTERNO

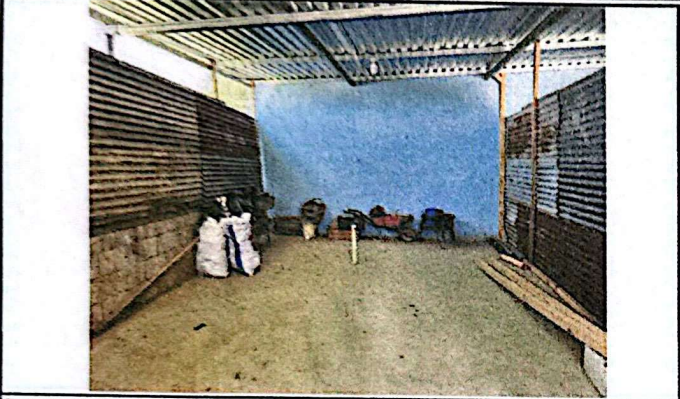
Foto1: Salón de clases con muros provisionales de lámina.

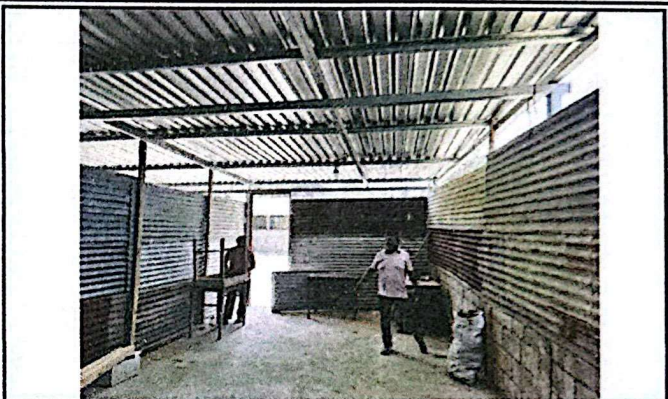
Foto 2: El salón de clases al ser de lámina genera mucho calor para los alumnos.

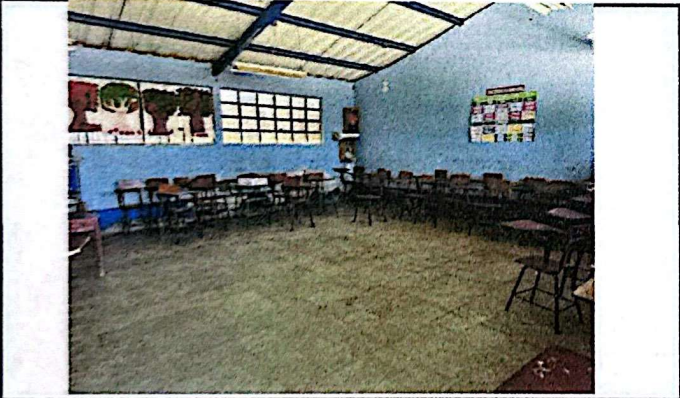
Foto 3: El piso tiene mas de 25 años de antigüedad

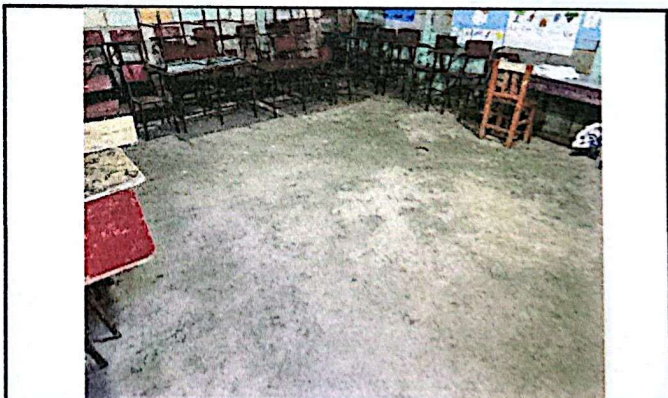
Foto 4: Se cuenta únicamente con piso de torta de cemento, por lo que se propone colocar piso de granito.

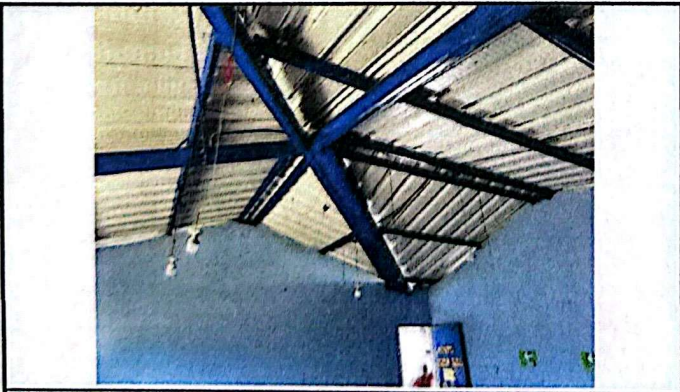
Foto 5: La instalación eléctrica de luz, se encuentra con problemas debido a que no se ha instalado de manera apropiada.

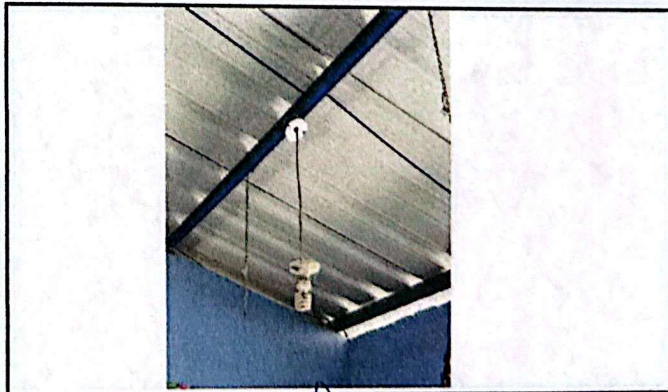
Foto 6: Se ha utilizado cable paralelo para realizar la instalación eléctrica.

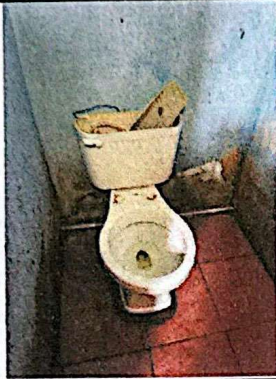
Foto 7: Los inodoros se encuentran en malas condiciones y no son funcionales actualmente.

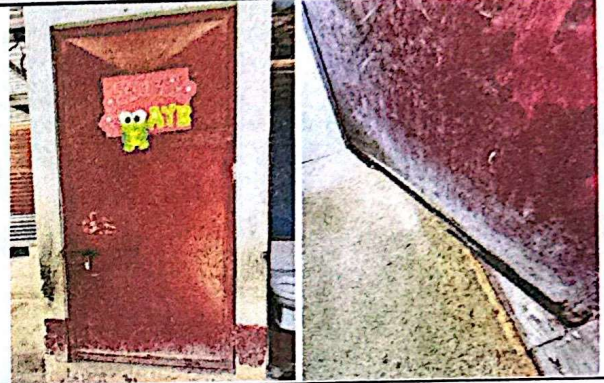
Foto 8: Es necesario realizar el mantenimiento de las puertas, ya que presentan problemas de corrosión.

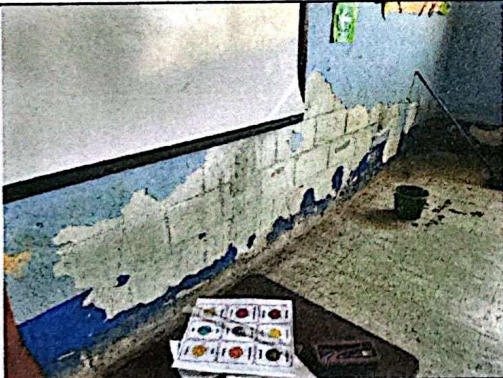
Foto 9: El repello en los salones se encuentra en malas condiciones, sin embargo no presenta humedad.

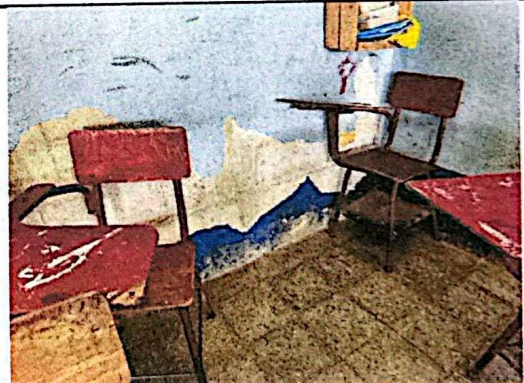
Foto 10: Caída de repello en los salones es producto de estar topando los escritorios y los niños quitan también el repello por diversión.
