REGISTRO FOTOGRÁFICO

DEPARTAMENTO:	GUATEMALA	MUNICIPIO:	SAN JUAN SACATEPEQUEZ
NOMBRE DEL ESTABLECIMIENTO:	COPB ANEXO A EORM	DIRECCIÓN DEL ESTABLECIMIENTO:	CASERIO GUAMUCH ALDEA LOMA ALTA
CÓDIGO DEL ESTABLECIMIENTO:	01-10-8061-41	FECHA DE LA INSPECCIÓN:	21/03/2024

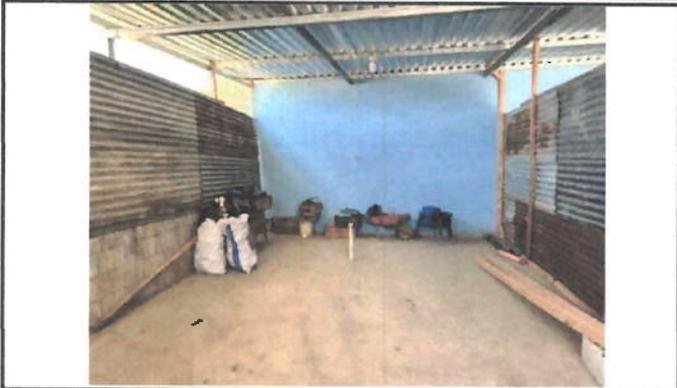
Foto 1: Salón de clases con muros provisionales de lámina.

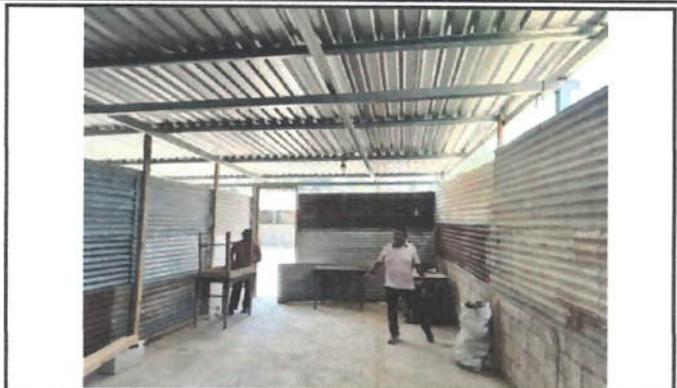
Foto 2: El salón de clases al ser de lámina genera mucho calor para los alumnos.

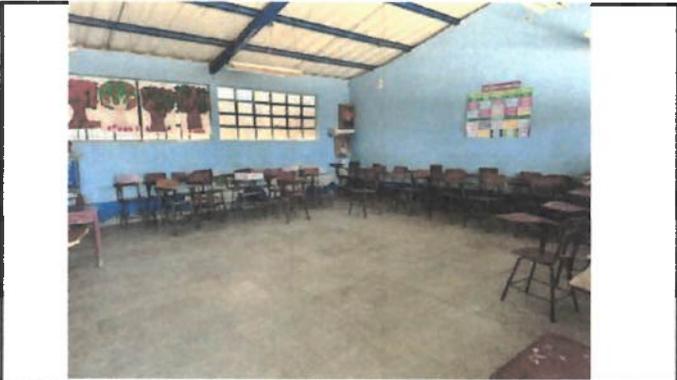
Foto 3: El piso tiene mas de 25 años de antigüedad

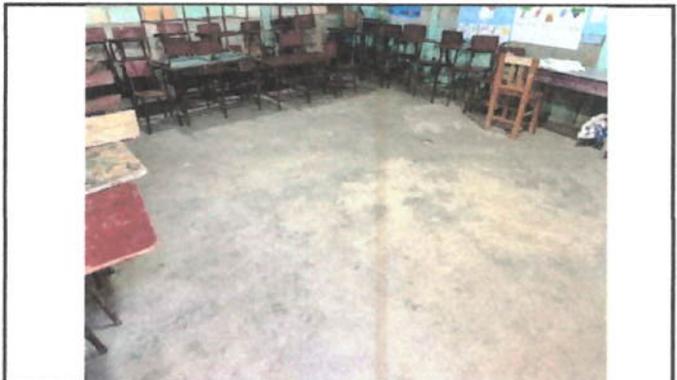
Foto 4: Se cuenta únicamente con piso de torta de cemento, por lo que se propone colocar piso de granito.

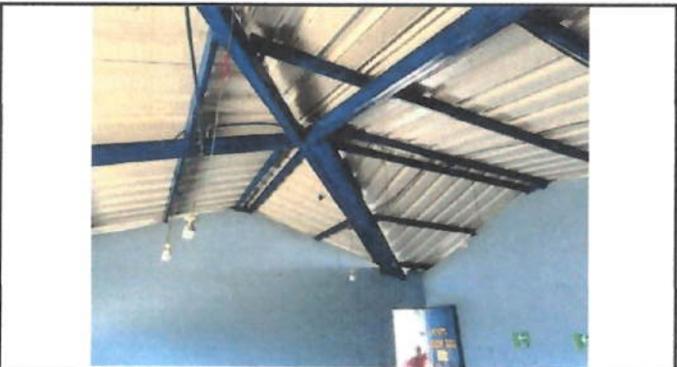
Foto 5: La instalación eléctrica de luz, se encuentra con problemas debido a que no se ha instalado de manera apropiada.

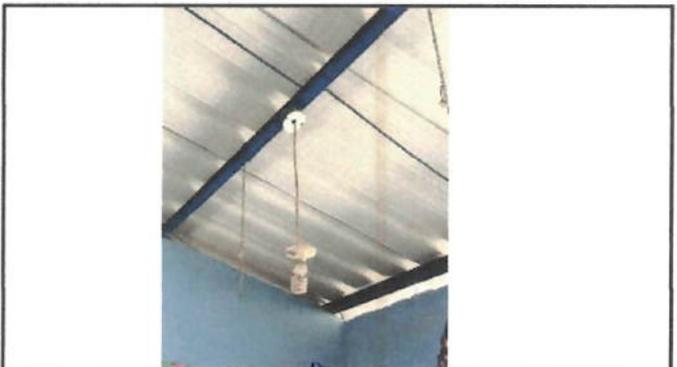
Foto 6: Se ha utilizado cable paralelo para realizar la instalación eléctrica.

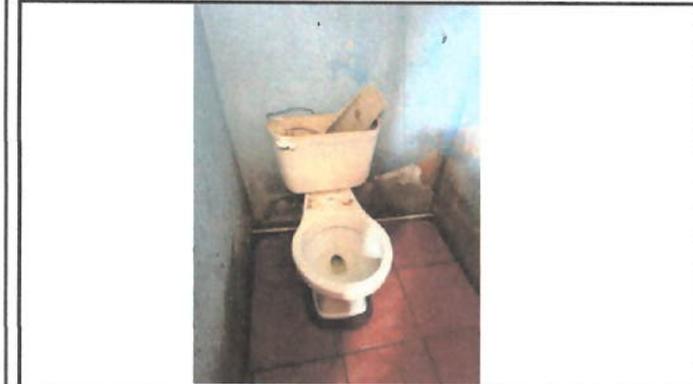
Foto 7: Los inodoros se encuentran en malas condiciones y no son funcionales actualmente.

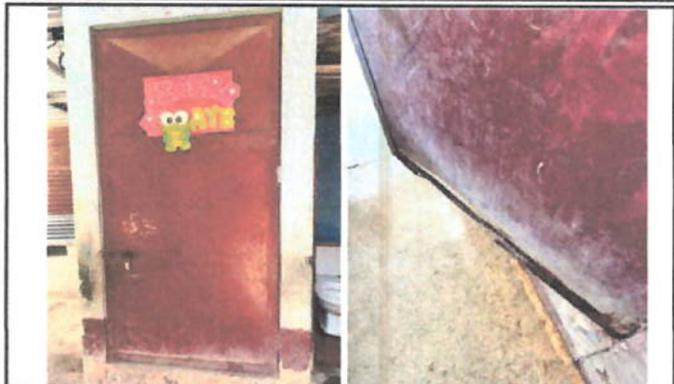
Foto 8: Es necesario realizar el mantenimiento de las puertas, ya que presentan problemas de corrosión.

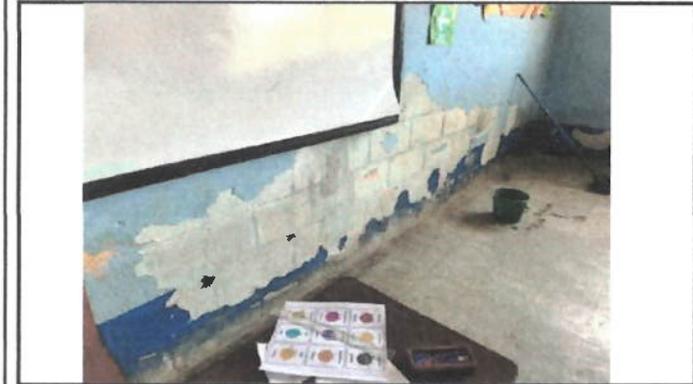
Foto 9: El repello en los salones se encuentra en malas condiciones, sin embargo no presenta humedad.

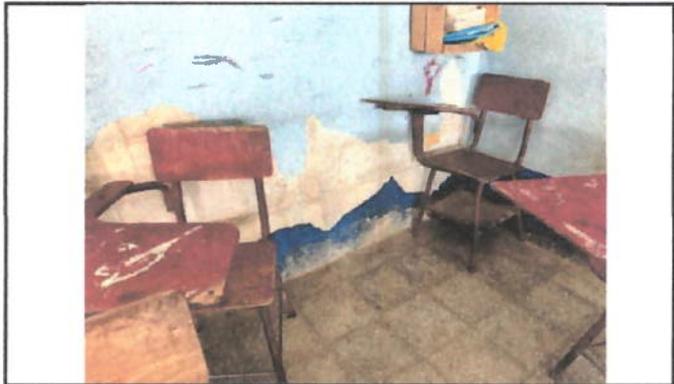
Foto 10: Caída de repello en los salones es producto de estar topando los escritorios y los niños quitan también el repello por diversión.
