SITUACIÓN DEFICIENCIAS DETERMINADAS

| NOMBRE DEL ESTABLECIMIENTO: | ESCUELA OFICIAL RURAL MIXTA | DIRECCIÓN DEL ESTABLECIMIENTO: | COLONIA MONTE CARMELO I, CASERÍO LO DE CARRANZA |
| CÓDIGO DEL ESTABLECIMIENTO: | 01-10-8971-43 | FECHA: | 6/03/2024 |

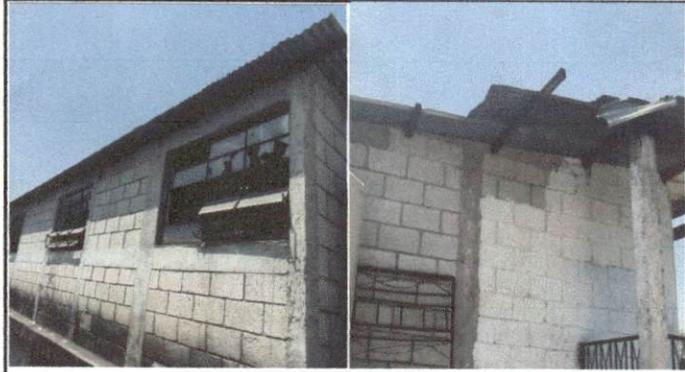
Foto 1: Levantado de techo y mantenimiento.

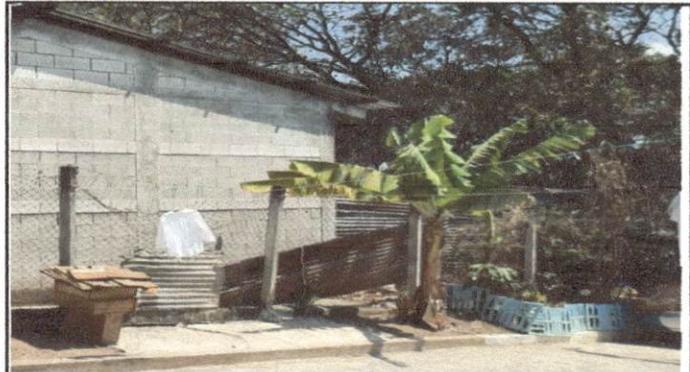
Foto 2: Ampliación de muro perimetral.

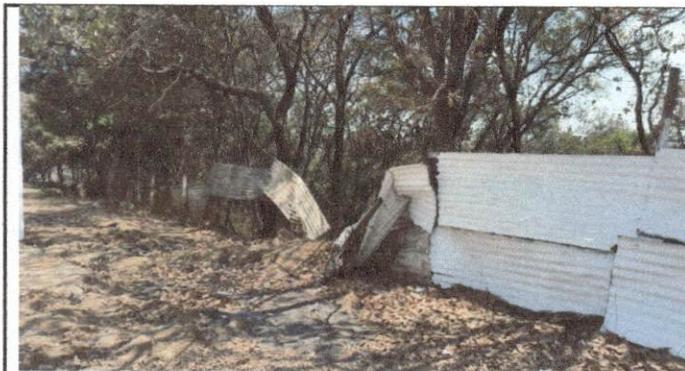
Foto 3: Ampliación de muro perimetral.

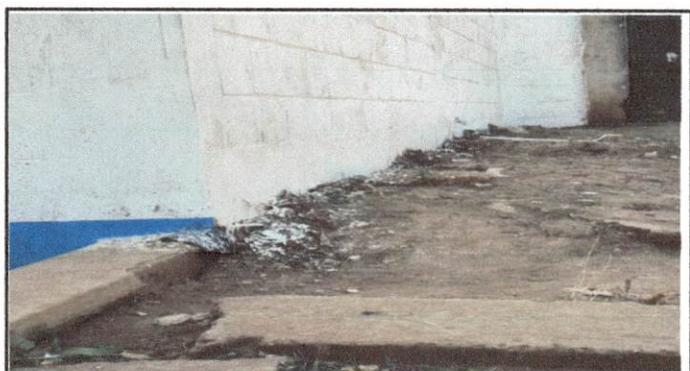
Foto 4: Reparación y ampliación de losa.

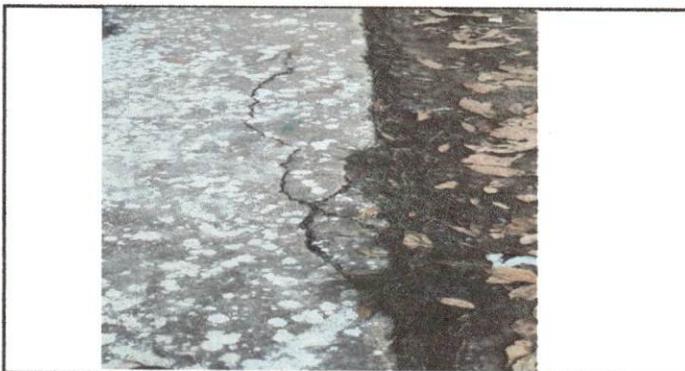
Foto 5: Reparación y ampliación de losa.

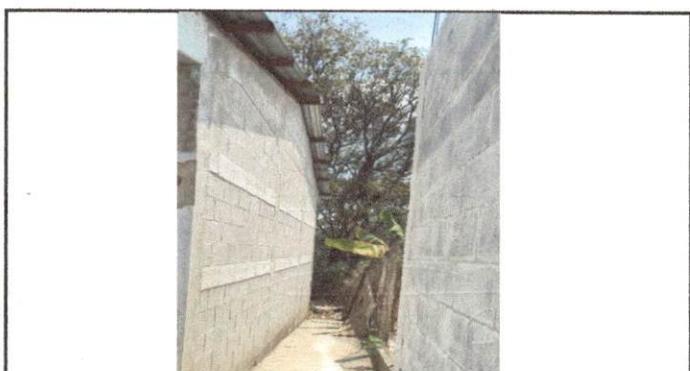
Foto 6: Ampliación de muro perimetral del área frontal de la escuela.
