SITUACIÓN DEFICIENCIAS DETERMINADAS

DEPARTAMENTO:	GUATEMALA	MUNICIPIO:	SAN JUAN SACATEPEQUEZ.
NOMBRE DEL ESTABLECIMIENTO:	EODP ANEXA A EORM	DIRECCIÓN DEL ESTABLECIMIENTO:	COLONIA LAS VISTAS ALDEA LO DE MEJIA
CÓDIGO DEL ESTABLECIMIENTO:	01-10-9038-42	FECHA:	18/04/2024

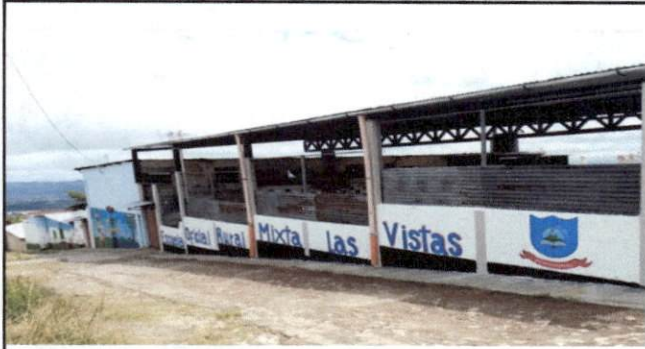
Foto1: Frente y entrada de la EODP ANEXA A EORM, necesita reparacion de muro perimetral, con unas laminas está protegido

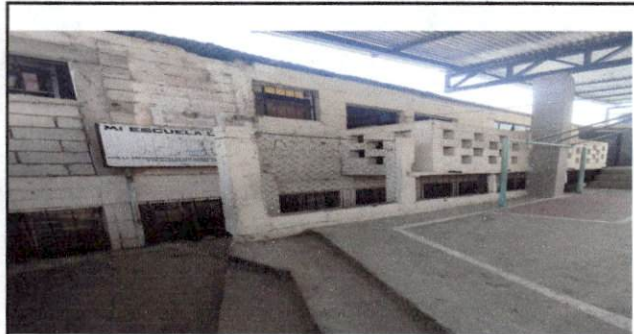
Foto 2: repello y pintura de los salones parte alta y baja, se encuentra en malas condiciones la pared

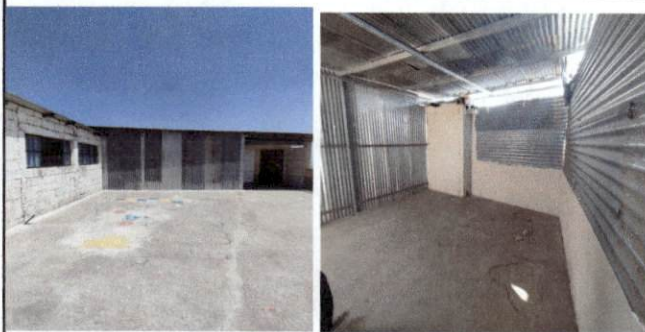
Foto 3: reparacion del muro de las paredes de este salon de clases ,

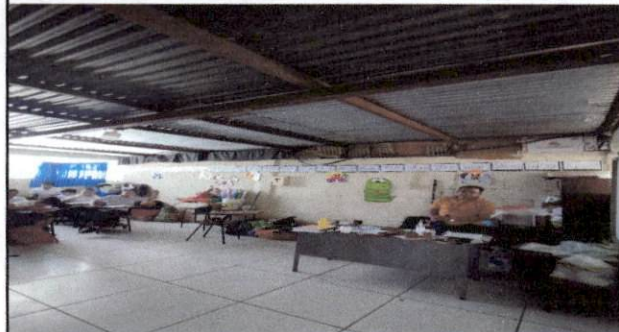
Foto 4: reparacion del muro de paredes de 3 salones de clases se encuentran muy bajitos y los espacios entre los mismos estan separados con cartonones, se necesitan mas ventanas la ventilacion es pobre y hace

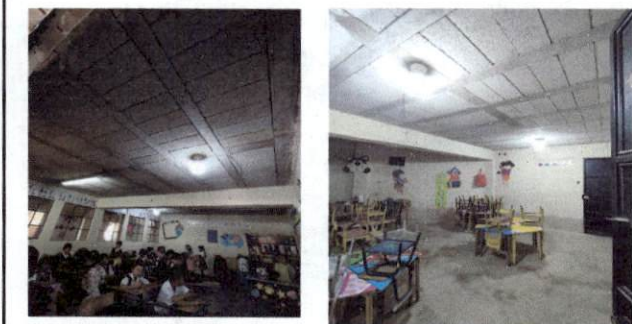
Foto 5: repello y cernido en el cielo y pared de 2 salones y piso

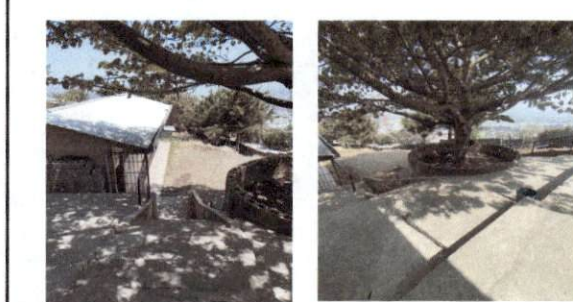
Foto 6: el area de sanitarios se encuentra en una parte baja, la baranda se destrulló y hemos tenido accidentes de niños que han caido o rodado por la baranda en mal estado.

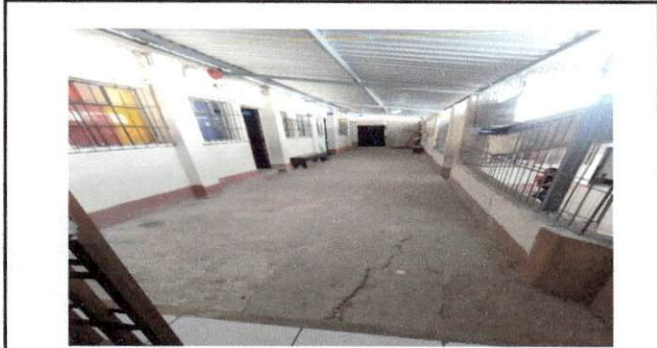
Foto7: sustitucion de piso, el corredor se encuentra con muchos grumos y niños y docentes han tenido caídas con consecuencias

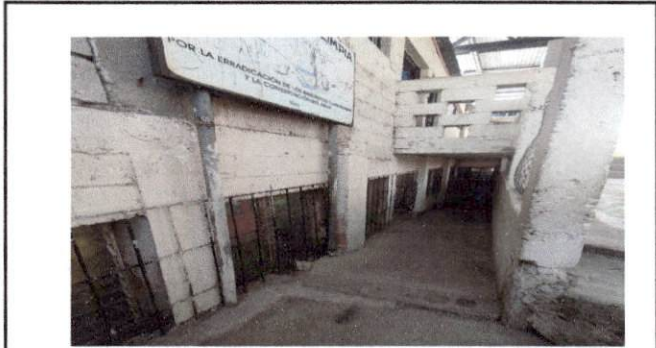
Foto 8: colocar piso en rampa de ingreso de alumnos, repello y cernido a paredes

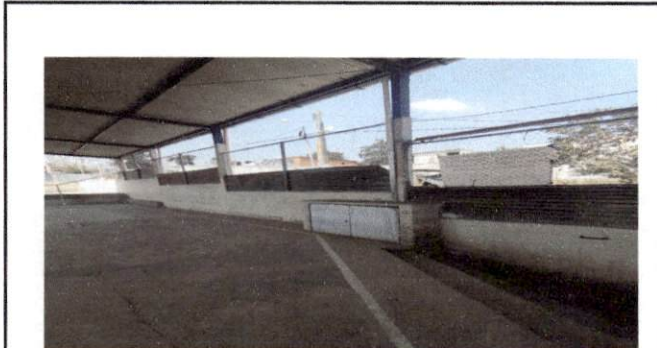
Foto 9: modificar y reparar el muro con mas hiladas de block , ya que la lamina es insegura y hemos tenido robos en el establecimiento.

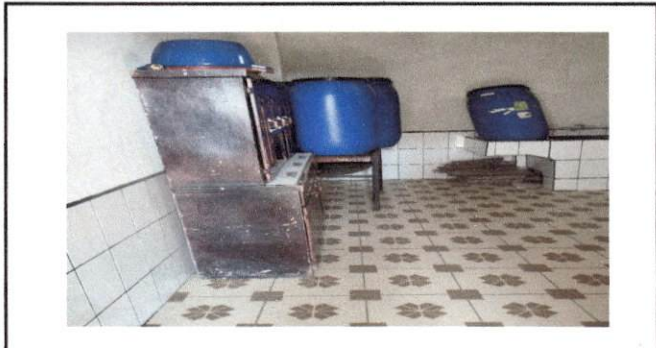
Foto 10: se necesita una mesa de concreto y azulejo en la cocina, ya que no contamos con mobiliario

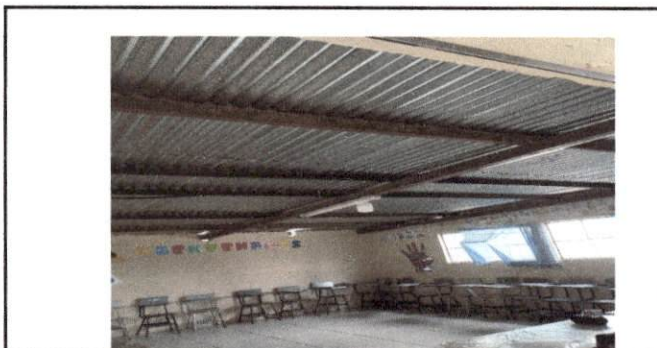
Foto 11: reparacion del sistema electrico en los 10 salones

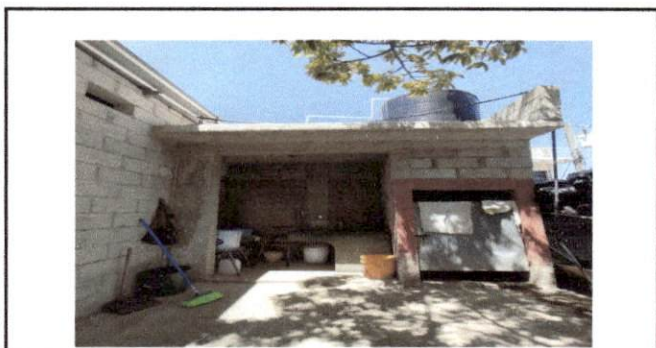
Foto 12: area del lado de cocina se necesita repello y la instalacion de un sanitario para los niños que no pueden bajar las gradas, la colocacion de otro tinaco .
