SITUACIÓN DEFICIENCIAS DETERMINADAS PREVIO DURANTE POSTERIOR

DEPARTAMENTO:	GUATEMALA	MUNICIPIO:	SAN JUAN SACATEPEQUEZ.
NOMBRE DEL ESTABLECIMIENTO:	EORM	DIRECCIÓN DEL ESTABLECIMIENTO:	COLONIA LAS VISTAS ALDEA LO DE MEJIA
CÓDIGO DEL ESTABLECIMIENTO:	01-10-9039-43	FECHA:	18/04/2024

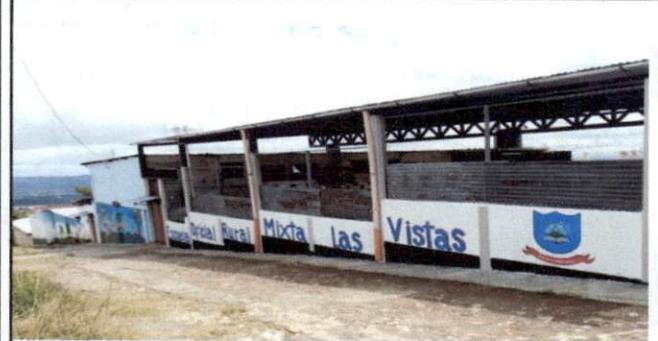
Foto1: Frente y entrada de la EODP ANEXA A EORM.

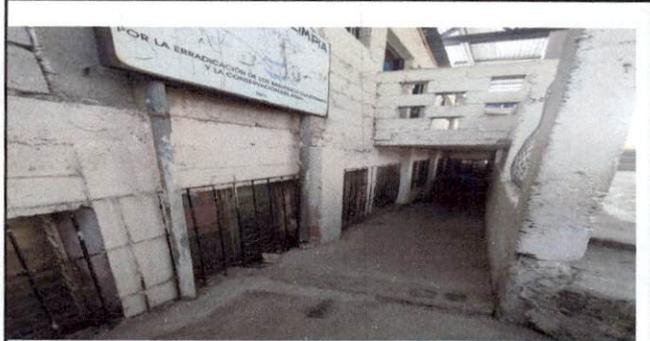
Foto 2: Area de salones parte de planta alta y baja, cambio de vidrios y reparar ventanas y balcones .

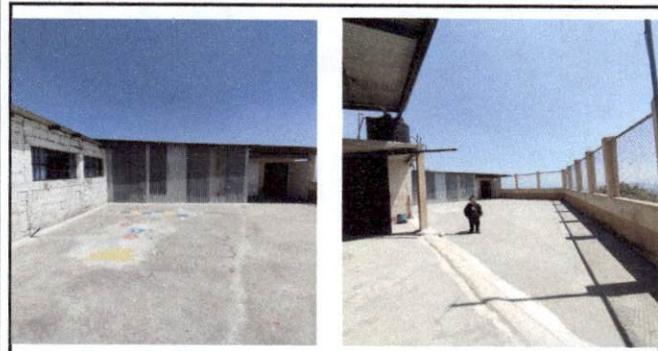
Foto 3: techo para patio para realizar actividades y conecta con la planta alta y baja del establecimiento, cuando llueve no pueden los niños bajar al sanitario

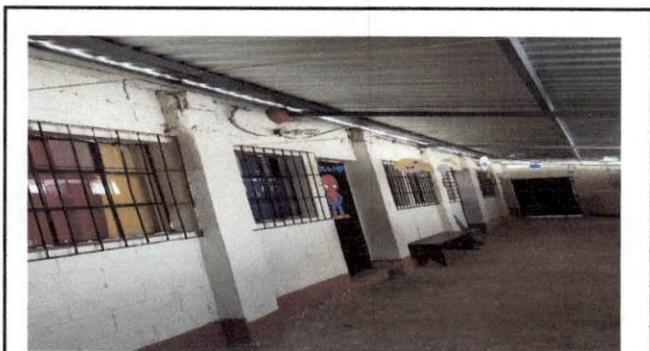
Foto 4: mantenimiento a balcones y cambio de vidrios, en unos casos modificar ventanas ya que se encuentran volteadas y no se puede abrir los vidrios, no entra ventilacion

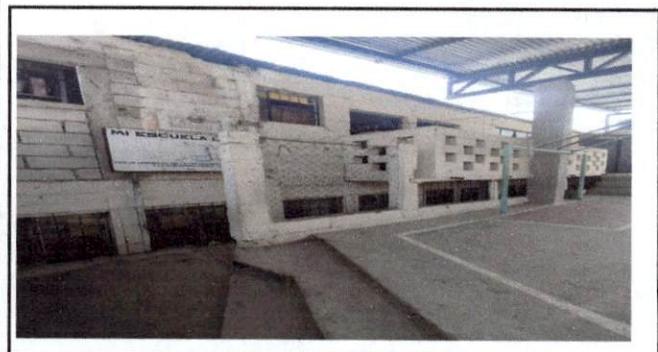
Foto 5: area de la planta alta donde se encuentran 4 aulas mal construidas y muy bajas y hace mucho calor la lamina y su estructura estan en malas condiciones, hay filtraciones de agua y el calor es

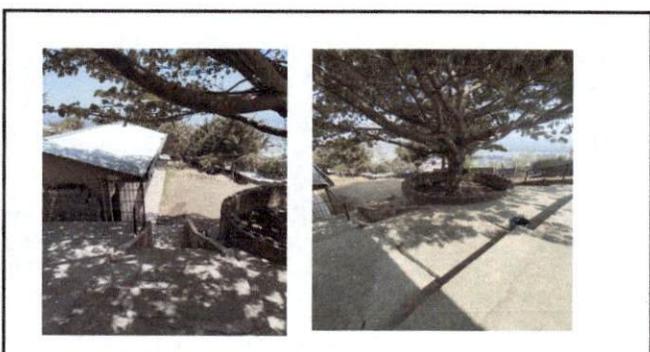
Foto 6: el area de sanitarios se encuentra en una parte baja, las barandas se destrulleron y hemos tenido accidentes de niños que han caido o rodadro por las barandas en mal estado.
