REGISTRO FOTOGRÁFICO			
DEPARTAMENTO:	GUATEMALA	MUNICIPIO:	SAN JUAN SACATEPEQUEZ
NOMBRE DEL ESTABLECIMIENTO:	EODP ANEXA A EORM	DIRECCIÓN DEL ESTABLECIMIENTO:	ALDEA SAN ANTONIO LAS TROJES II
CÓDIGO DEL ESTABLECIMIENTO:	01-10-9812-42	FECHA DE LA INSPECCIÓN:	22/03/2024

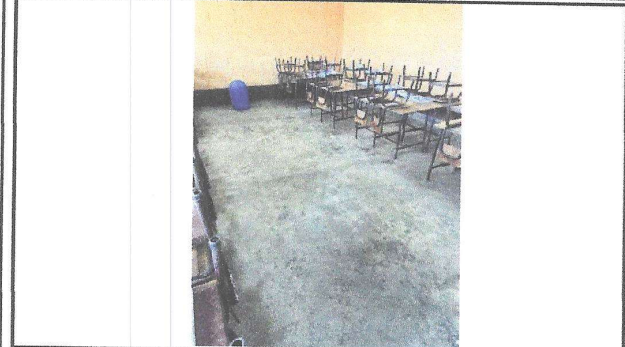
Foto 1: En el Boque B, no se cuenta con piso en los salones por lo que se propone la colocación del mismo.

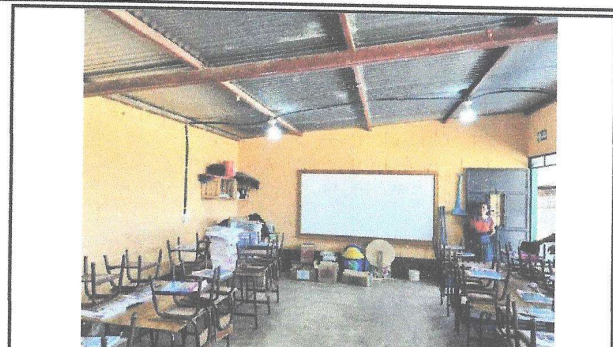
Foto 2: El alisado de concreto en el piso, presenta fisuras debido a que no se realizaron las juntas de dilatación al momento de la aplicación en el bloque B.

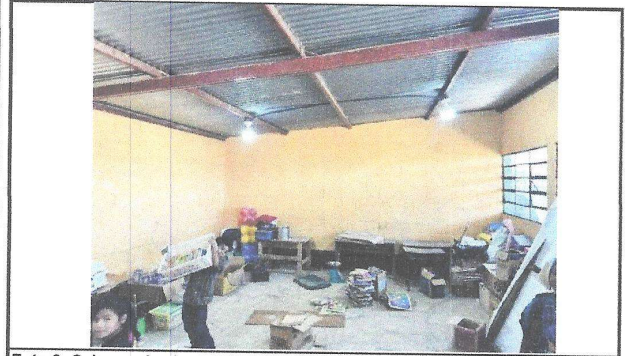
Foto 3: Salones de clases sin piso.

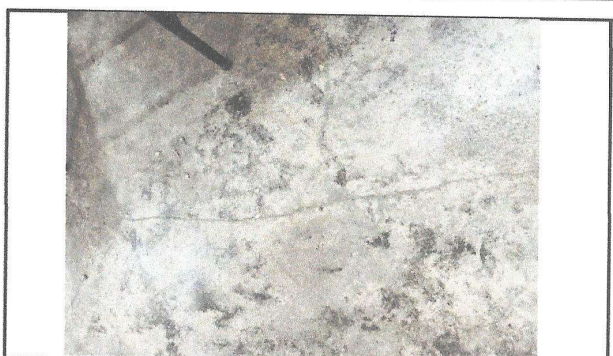
Foto 4: Se aprecian las grietas en el concreto, debido a que no se realizaron los corte al concreto.

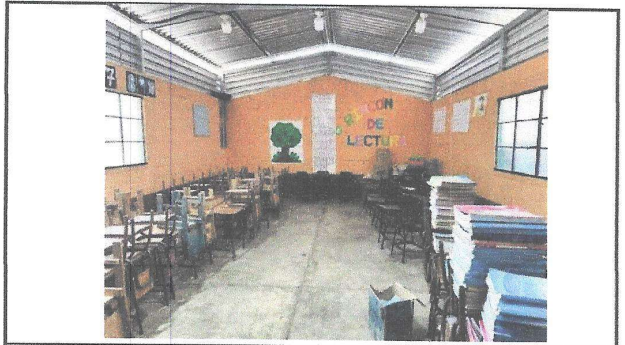
Foto 5: En el Bloque C si se realizaron las juntas de dilatación, pero no se cuenta con piso en los salones de clases.

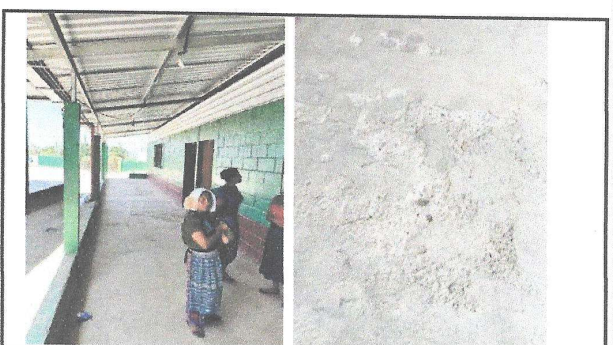
Foto 6: Se puede apreciar el desgaste que ha sufrido el piso de concreto debido al paso de los años.

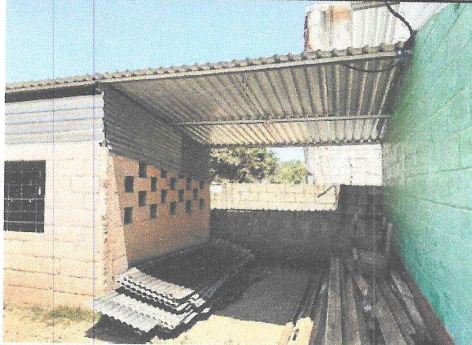
Foto 7: Se Propone la ampliación de la cocina con el levantado de muros laterales.

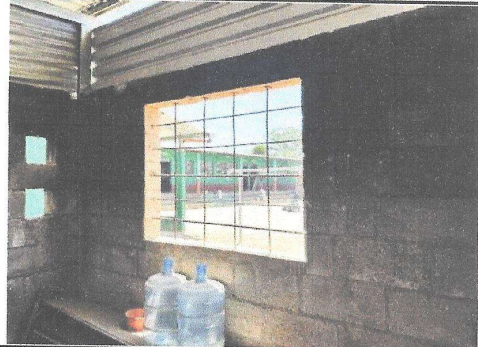
Foto 8: No se cuenta con ventanas en el área de cocina, únicamente cuenta con varillas para la protección del espacio.

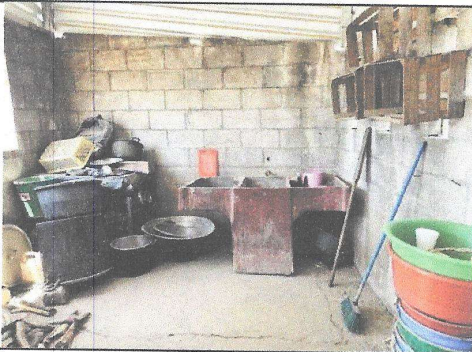
Foto 9: No se cuenta con piso en la cocina.
