DEPARTAMENTO:	GUATEMALA	MUNICIPIO:	San Raymundo
NOMBRE DEL ESTABLECIMIENTO:	INEB	DIRECCIÓN DEL ESTABLECIMIENTO:	Aldea Llano de la Virgen
CÓDIGO DEL ESTABLECIMIENTO:	01-11-0032-45	FECHA:	17/04/2024

REGISTRO FOTOGRÁFICO PROGRAMA DE MANTENIMIENTO DE EDIFICIOS ESCOLARES PÚBLICOS

PRA-FOR-123
Versión 1

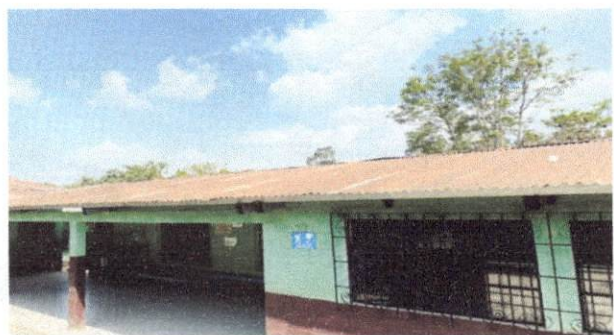
Foto1: Cambio de estructura de Techo y cubierta de lamina troquelada

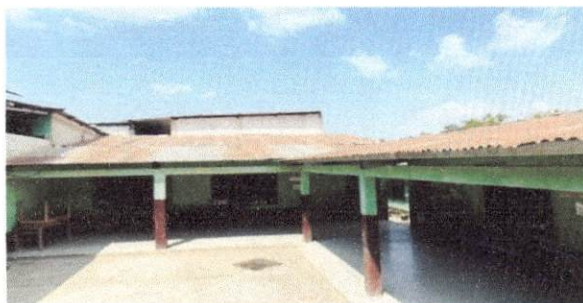
Foto 2: Cambio de estructura de Techo y cubierta de lamina troquelada

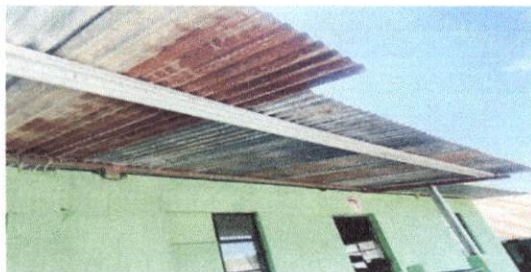
Foto 3: Cambio de estructura de Techo y cubierta de lamina troquelada

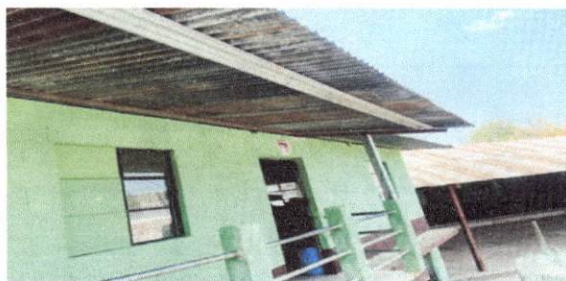
Foto 4: Cambio de estructura de Techo y cubierta de lamina troquelada

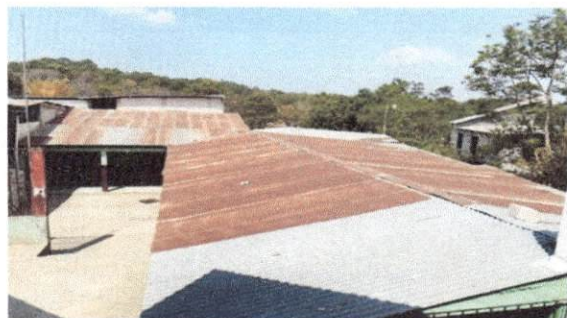
Foto 5: Cambio de estructura de Techo y cubierta de lamina troquelada

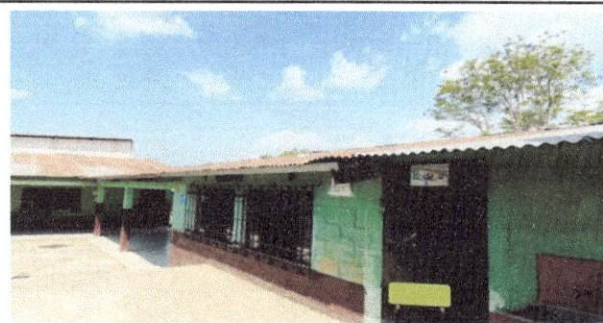
Foto 6: Cambio de estructura de Techo y cubierta de lamina troquelada

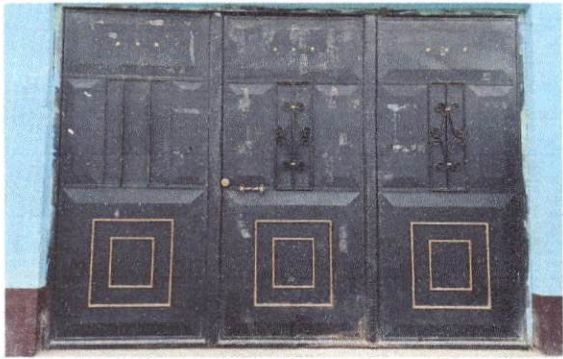
Foto 7: Cambio de porton principal

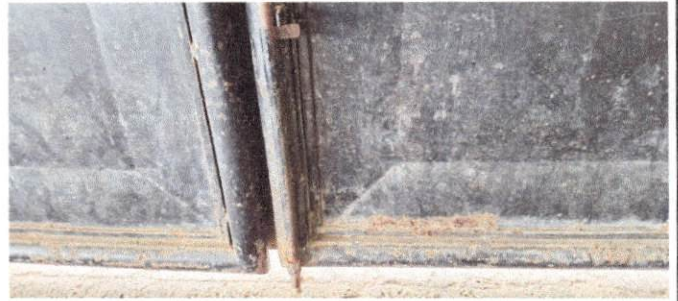
Foto 8: Cambio de porton principal

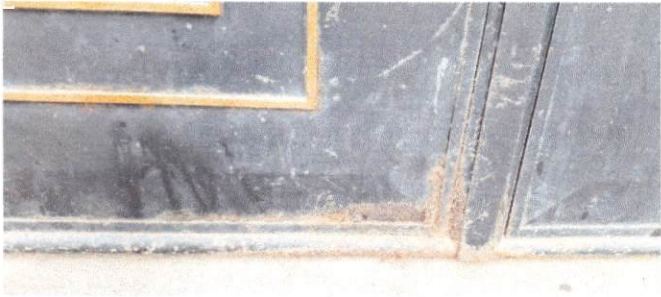
Foto 9: Cambio de porton principal

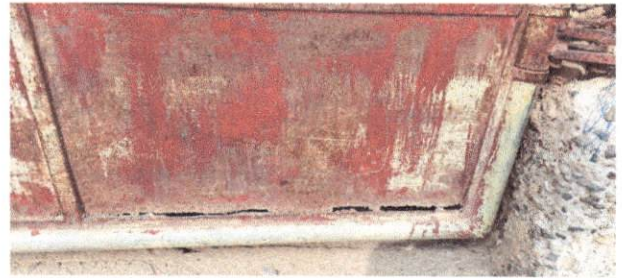
Foto 10: Cambio de porton de salida de emergencia hacia el campo

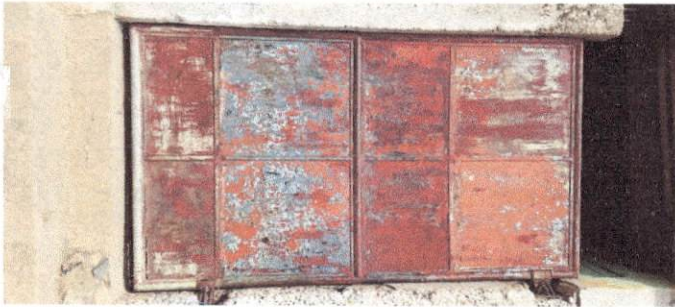
Foto 11: Cambio de porton de salida de emergencia hacia el campo

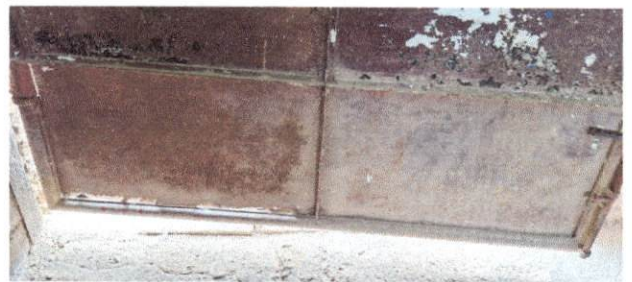
Foto 12: Cambio de porton de salida de emergencia hacia el campo
