REGISTRO FOTOGRÁFICO

DEPARTAMENTO:	GUATEMALA	MUNICIPIO:	SAN RAYMUNDO
NOMBRE DEL ESTABLECIMIENTO:	EODP ANEXA A EORM LIC CONRADO TERCERO CASTRO	DIRECCIÓN DEL ESTABLECIMIENTO:	ALDEA LLANO DE LA VIRGEN
CÓDIGO DEL ESTABLECIMIENTO:	01-11-7975-42	FECHA DE LA INSPECCIÓN:	9/03/2024

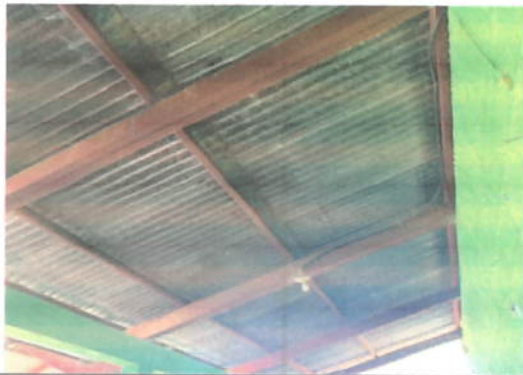
Foto 3: Modulo 1, Lamina en Mal estado, es necesario sustituirla

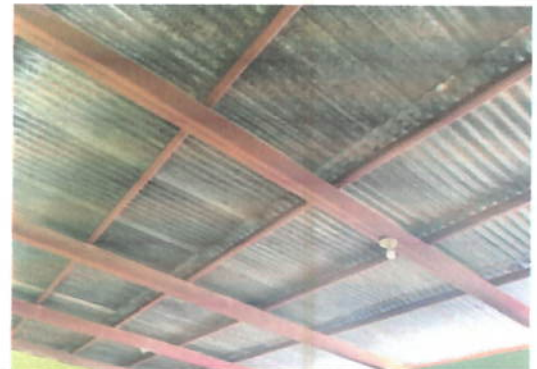
Foto 4: Modulo 1, Lamina en Mal estado, es necesario sustituirla

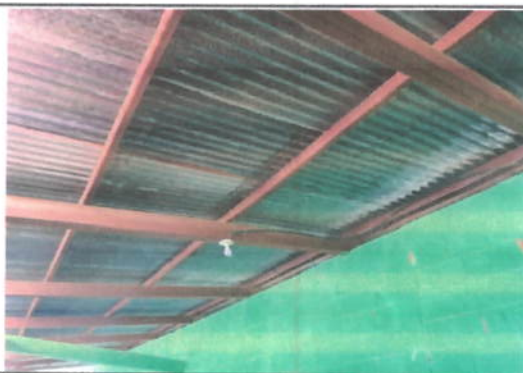
Foto 5: Modulo 1, Lamina en Mal estado, es necesario sustituirla

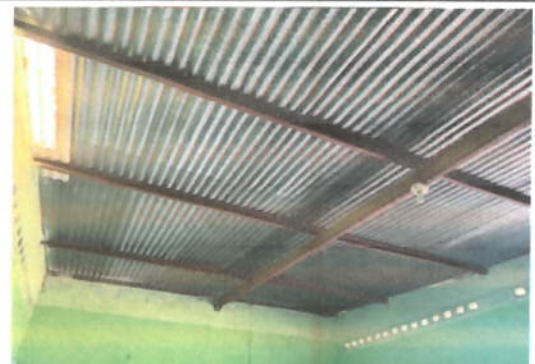
Foto 6: Modulo 2, Lamina en mal estado, es necesario sustituirla

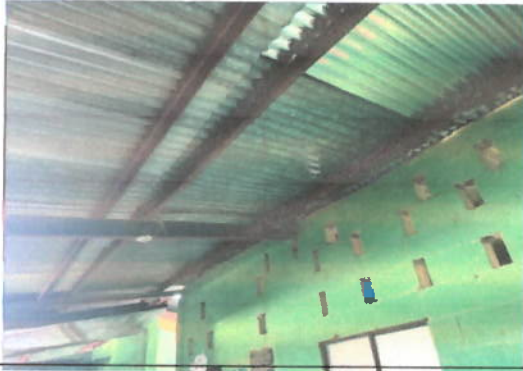
Foto 7: Modulo 2, Lamina en mal estado, es necesario sustituirla

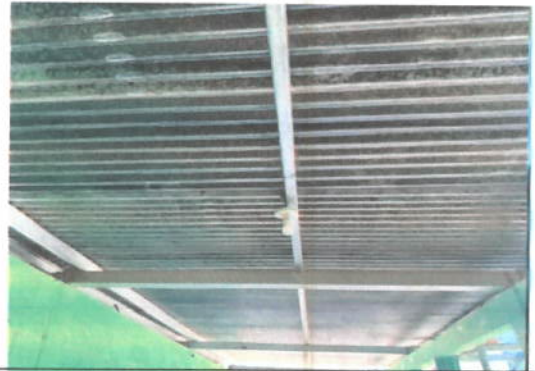
Foto 8: Modulo 3, Lamina en mal estado, es necesario sustituirla

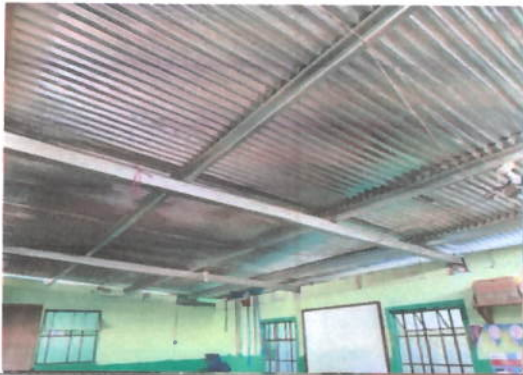
Foto 9: Modulo 3, Lamina en mal estado, es necesario sustituirla

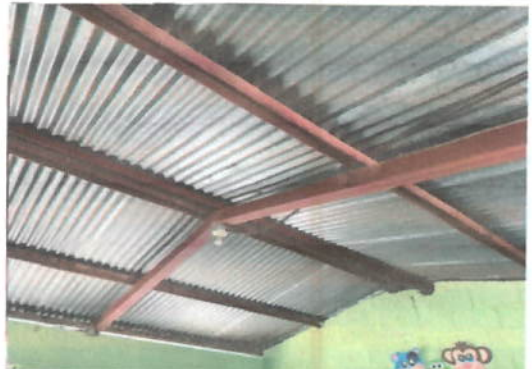
Foto 10: Modulo 4, lamina en mal estado, es necesario sustituirla

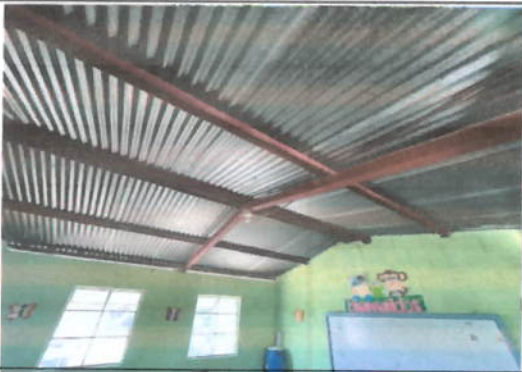
Foto 11: Modulo 4, lamina en mal estado, es necesario sustituirla

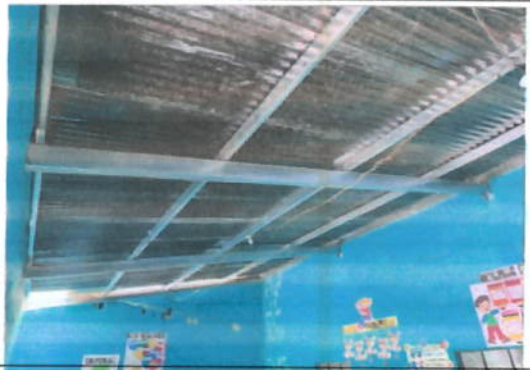
Foto 12: Modulo General, es necesario aplicar pintura en muros
