REGISTRO FOTOGRAFICO

DEPARTAMENTO:	GUATEMALA	MUNICIPIO:	SAN RAYMUNDO
NOMBRE DEL ESTABLECIMIENTO:	EODP ANEXA A EORM 'CARLOS ALDANA ROJAS'	DIRECCIÓN DEL ESTABLECIMIENTO:	ALDEA PAMOCA
CÓDIGO DEL ESTABLECIMIENTO:	01-11-9439-42	FECHA DE LA INSPECCIÓN:	9/03/2024

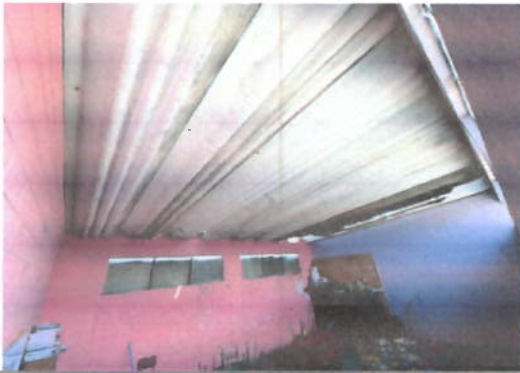
Foto 3: Modulo 1, se observa que se cuenta con lamina de Fibrocemento, es necesario sustituirla y colocarle estructura portante

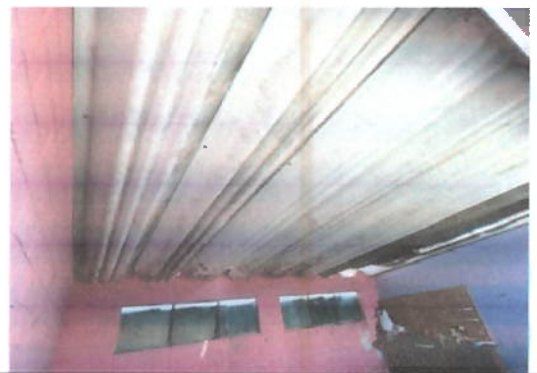
Foto 4: Modulo 1, se observa que se cuenta con lamina de Fibrocemento, es necesario sustituirla y colocarle estructura portante

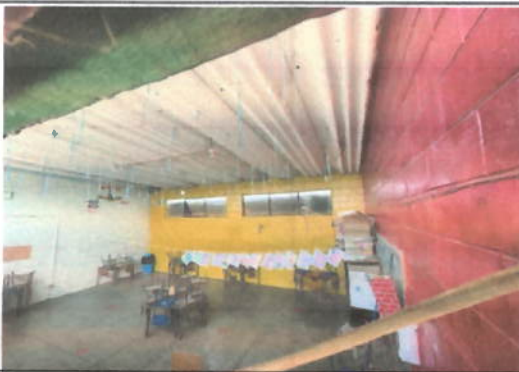
Foto 5: Modulo 1, se observa que se cuenta con lamina de Fibrocemento, es necesario sustituirla y colocarle estructura portante y colocar lamparas tipo LED y sistema electrico

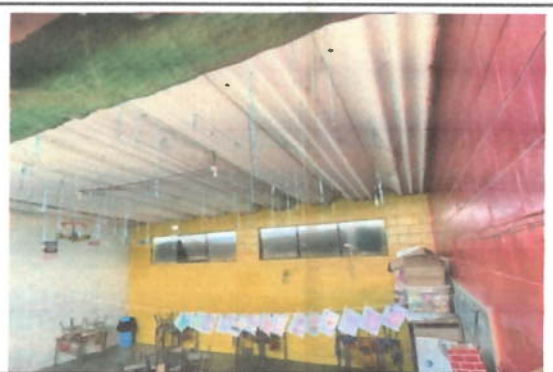
Foto 6: Modulo 1, se observa que se cuenta con lamina de Fibrocemento, es necesario sustituirla y colocarle estructura portante y colocar lamparas tipo LED y sistema electrico

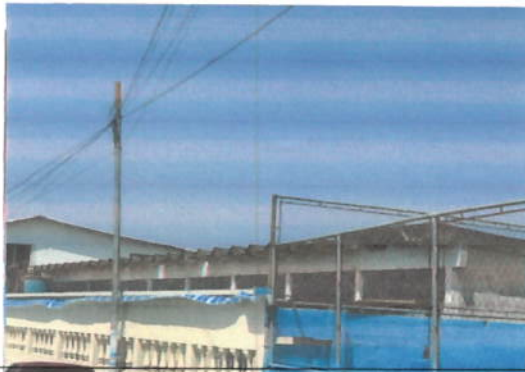
Foto 7: Vista exterior del Modulo 1, se observa la lamina de Fibrocemento

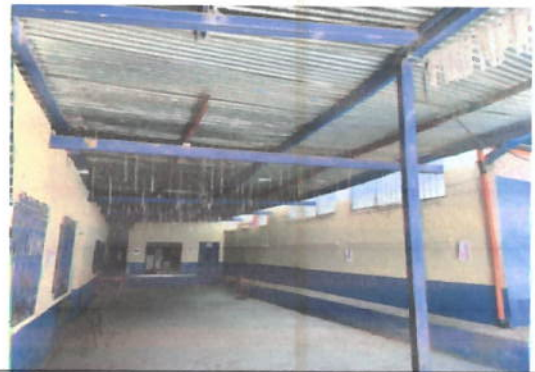
Foto 8: Modulo 2, se observa el mal estado de la cubierta de Techo

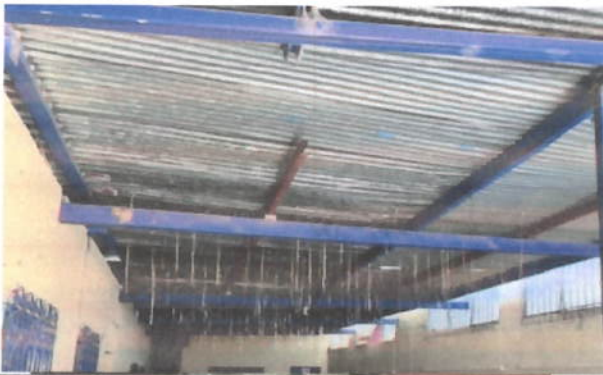
Foto 9: Modulo 2, otra vista del estado de la lamina

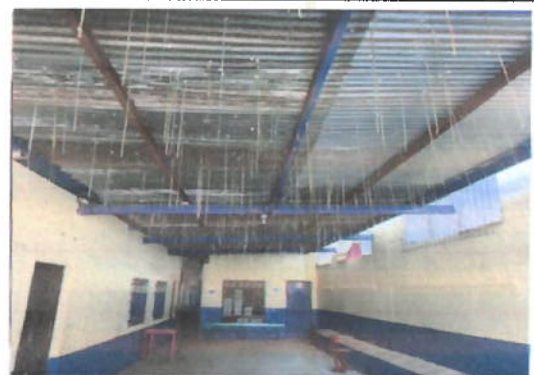
Foto 10: Modulo 2, se observa el mal estado de la lamina

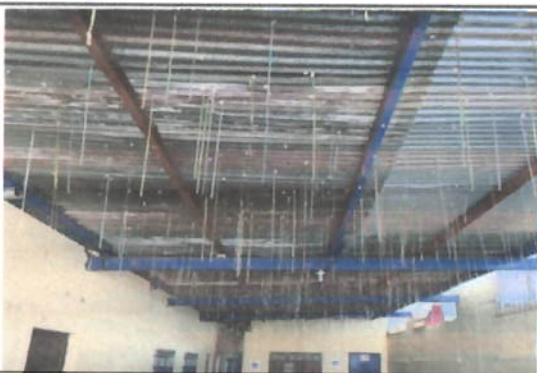
Foto 11: Modulo 2, se observa el mal estado de la lamina

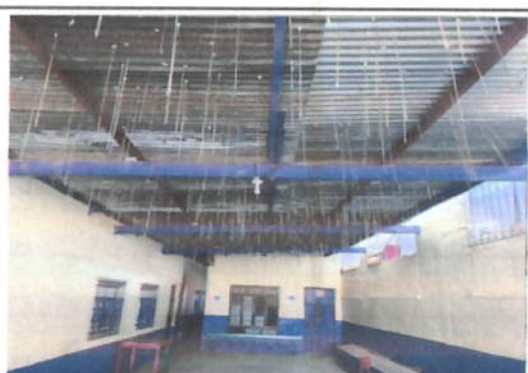
Foto 12: Modulo 2, se observa el mal estado de la lamina
