**REGISTRO FOTOGRÁFICO DE SEGUIMIENTO Y MONITOREO A INTERVENCIÓN**

| DEPARTAMENTO: | GUATEMALA | MUNICIPIO: | CHUARRANCHO |
| NOMBRE DEL ESTABLECIMIENTO: | INEB DE TELESECUNDARIA | DIRECCIÓN DEL ESTABLECIMIENTO: | ALDEA SAN BUENA VENTURA |
| CÓDIGO DEL ESTABLECIMIENTO: | 01-12-0007-45 | FECHA DE LA INSPECCIÓN: | 8/08/2024 |

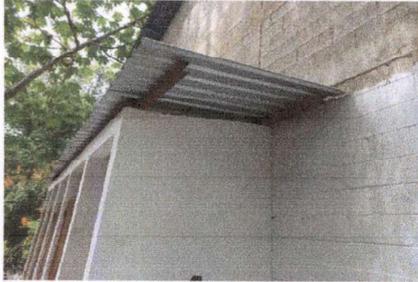
FOTO 1: INSTALACIÓN DE ESTRUCTURA DE METAL Y LÁMINA TROQUELADA EN BAÑOS

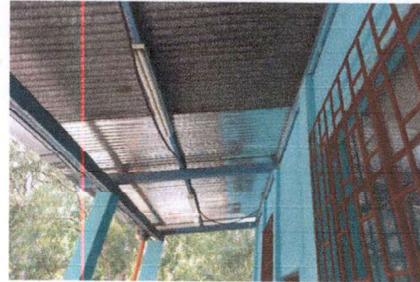
FOTO 2: INSTALACIÓN DE LÁMINA ACANALADA EN SEGUNDO NIVEL Y REPARACIÓN DEL SISTEMA ELÉCTRICO

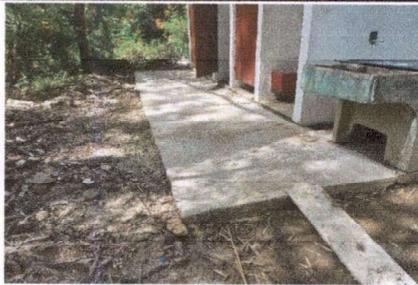
FOTO 3: TORTA DE CONCRETO EN ÁREA DE SERVICIOS SANITARIOS

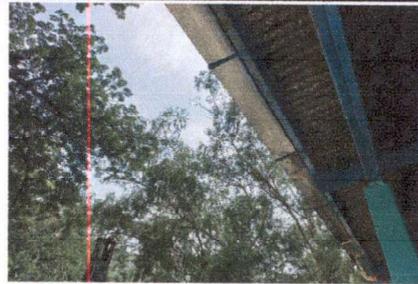
FOTO 4: INSTALACIÓN DE CANAL PARA AGUA PLUVIAL EN LÁMINA

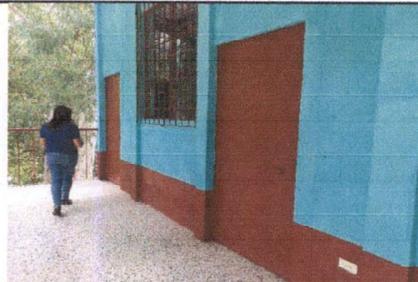
FOTO 5: MANTENIMIENTO DE PUERTAS DE METAL EN AULAS

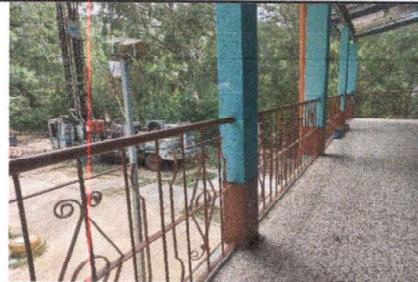
FOTO 6: MANTENIMIENTO DE BARANDA DE METAL EN SEGUNDO NIVEL

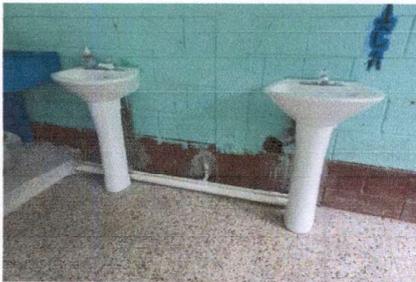
FOTO 7: INSTALACIÓN DE LAVAMANOS CON SUS ACCESORIOS

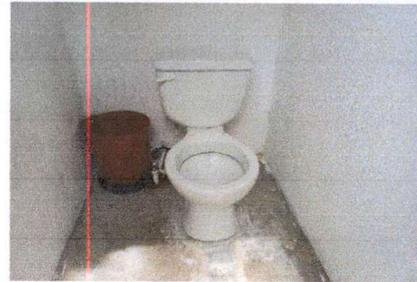
FOTO 8: INSTALACIÓN DE INODOROS EN BAÑOS, FALTA INSTALAR LAS TAPADERAS Y ASIENTOS DE LOS DOS INODOROS.

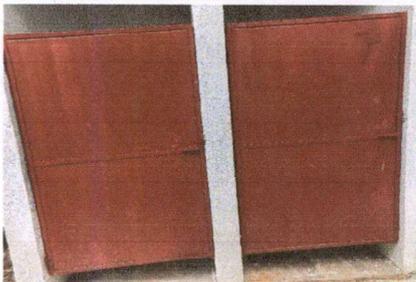
FOTO 9: SUSTITUCIÓN DE PUERTAS DE METAL EN SANITARIOS

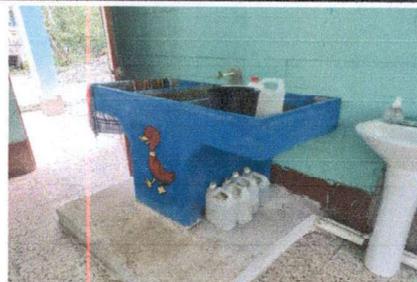
FOTO 10: INSTALACIÓN DE PILA DE CONCRETO DE DOS LAVADEROS

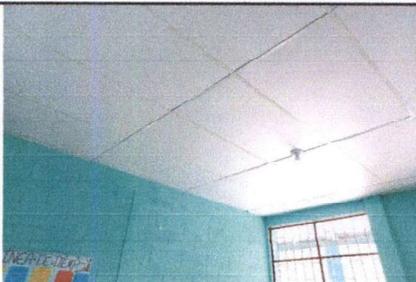
FOTO 11: SUSTITUCIÓN DE CIELO FALSO RETICULADO DE 2' X 4'

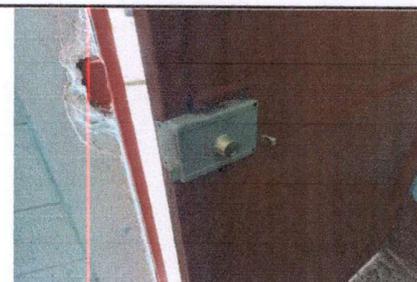
FOTO 12: SUSTITUCIÓN DE CHAPAS EN PUERTAS
