**REGISTRO FOTOGRÁFICO
PROGRAMA DE MANTENIMIENTO DE EDIFICIOS ESCOLARES PÚBLICOS**

Ministerio de Educación
GUATEMALA

DEPARTAMENTO:	GUATEMALA	MUNICIPIO:	CHUARRANCHO
NOMBRE DEL ESTABLECIMIENTO:	EORM	DIRECCIÓN DEL ESTABLECIMIENTO:	CASERIO LA TEJERA, ALDEA CHIQUÍN CHUARRANCHO
CÓDIGO DEL ESTABLECIMIENTO:	01-12-0014-43	FECHA:	1/03/2024

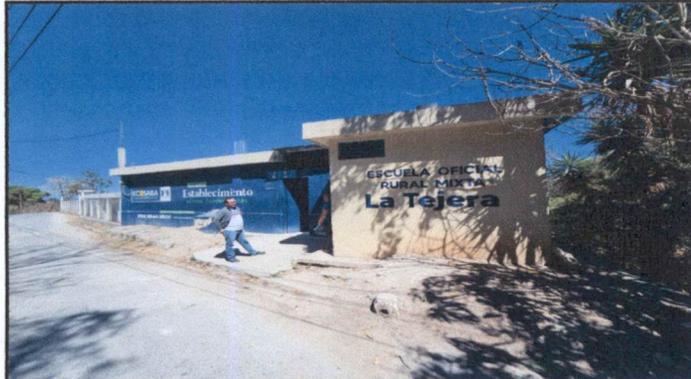
Foto1: FACHADA PRINCIPAL DE ESCUELA: SE RESANARAN MUROS, Y PINTARAN

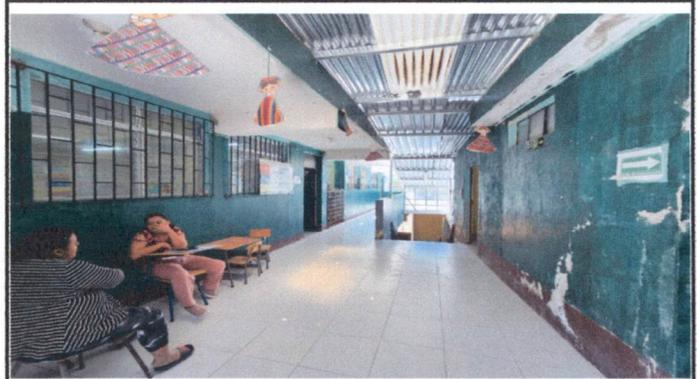
Foto 2: MUROS INTERIORES FISURADOS, ESTOS SE REALIZARAN TRABAJOS DE CERNIDO EN MUROS MAS TALLADO DE LOS MISMOS, ASI MISMO SE PINTARAN.

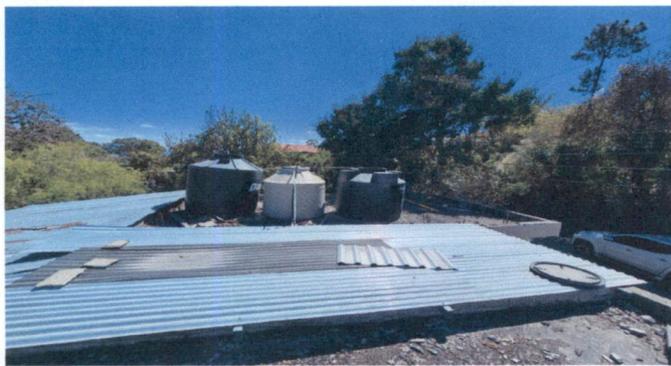
Foto 3: LOSA DAÑADA NO CUENTA CON PAÑUELOS Y CUENTA CON FISURAS, LAS CUALAS OCASIONAN FILTRACIONES DE AGUA, ASI MISMO SE REALIZARAN LOS PAÑUELOS Y SU IMPERMEABILIZACION DE LOSA .

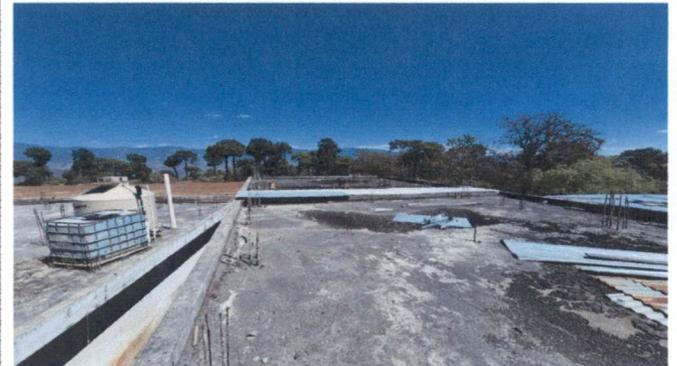
Foto 4: LOSA DAÑADA NO CUENTA CON PAÑUELOS Y CUENTA CON FISURAS, LAS CUALAS OCASIONAN FILTRACIONES DE AGUA, ASI MISMO SE REALIZARAN LOS PAÑUELOS Y SU IMPERMEABILIZACION DE LOSA .

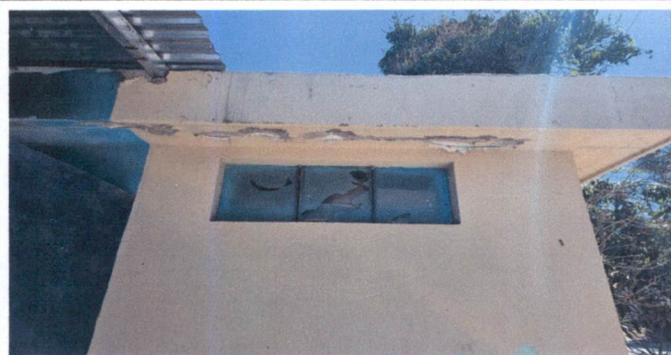
Foto 5: VENTANAS EN MAL ESTADO, LAS CUALES SE SUSTIURAN EN SU TOTALIDAD.
