**REGISTRO FOTOGRÁFICO  
PROGRAMA DE MANTENIMIENTO DE EDIFICIOS ESCOLARES PÚBLICOS**

Ministerio de Educación  
Guatemala

DEPARTAMENTO:	GUATEMALA	MUNICIPIO:	CHUARRANCHO
NOMBRE DEL ESTABLECIMIENTO:	EORM	DIRECCIÓN DEL ESTABLECIMIENTO:	CASERIO LA TEJERA, ALDEA CHIQUÍN CHUARRANCHO
CÓDIGO DEL ESTABLECIMIENTO:	01-12-0014-43	FECHA:	6/06/2024

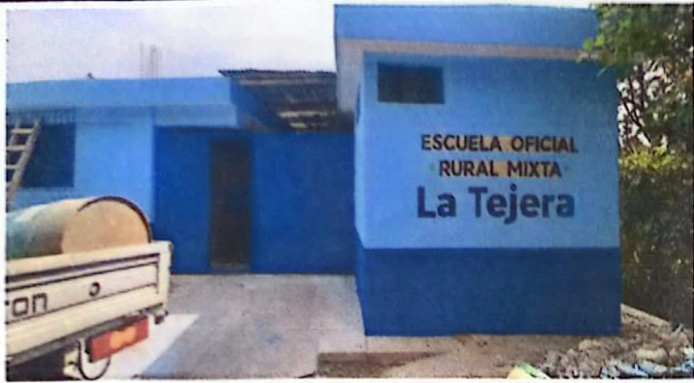
Foto 1: FACHADA PRINCIPAL DE ESCUELA: SE RESANARAN MUROS, Y PINTARAN

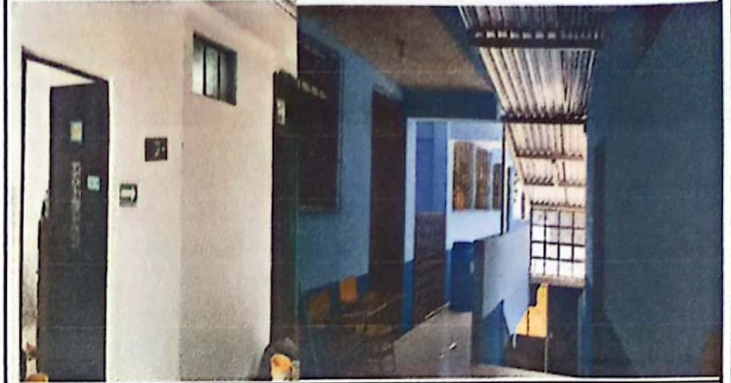
Foto 2: MUROS INTERIORES FISURADOS, ESTOS SE REALIZARAN TRABAJOS DE CERNIDO EN MUROS MAS TALLADO DE LOS MISMOS, ASI MISMO SE PINTARAN.

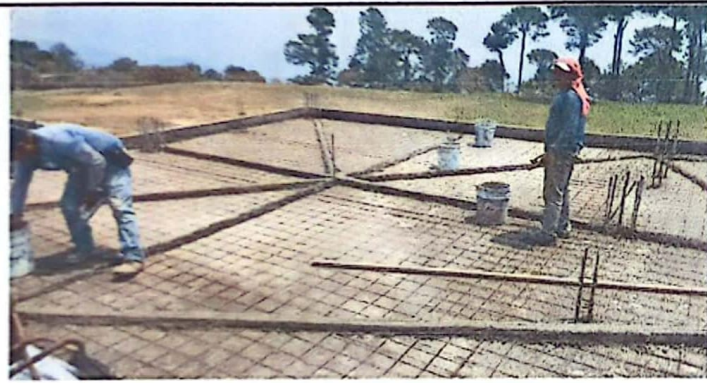
Foto 3: LOSA DAÑADA NO CUENTA CON PAÑUELOS Y CUENTA CON FISURAS, LAS CUALAS OCASIONAN FILTRACIONES DE AGUA, ASI MISMO SE REALIZARAN LOS PAÑUELOS Y SU IMPERMEABILIZACION DE LOSA .

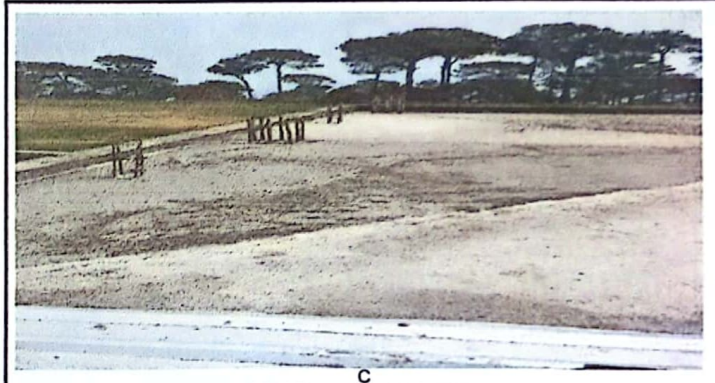
Foto 4: LOSA DAÑADA NO CUENTA CON PAÑUELOS Y CUENTA CON FISURAS, LAS CUALAS OCASIONAN FILTRACIONES DE AGUA, ASI MISMO SE REALIZARAN LOS PAÑUELOS Y SU IMPERMEABILIZACION DE LOSA .

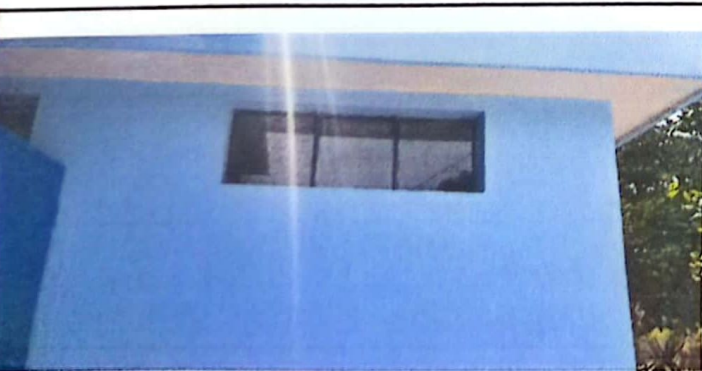
Foto 5: VENTANAS EN MAL ESTADO, LAS CUALES SE SUSTITUIRAN EN SU TOTALIDAD.

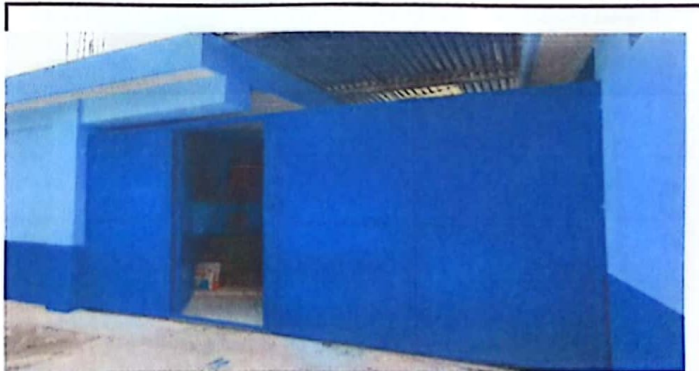
Foto 6: SUMINISTRO E INTALACION DE PORTON + RESANE DE PUERTAS EXISTENTE EN LA ENTRADA DE LA ESCUELA
