PROGRAMA DE MANTENIMIENTO DE EDIFICIOS ESCOLARES PÚBLICOS  
CON FINANCIAMIENTO EXTERNO

PRA-FOR-90  
Versión 4

REGISTRO FOTOGRÁFICO DE AVANCE			
DEPARTAMENTO:	GUATEMALA SUR	MUNICIPIO:	AMATITLAN
NOMBRE DEL ESTABLECIMIENTO:	EODP	DIRECCIÓN DEL ESTABLECIMIENTO:	EL PROGRESO
CÓDIGO DEL ESTABLECIMIENTO:	01-14-0040-42	FECHA DE LA INSPECCIÓN:	9/08/2024

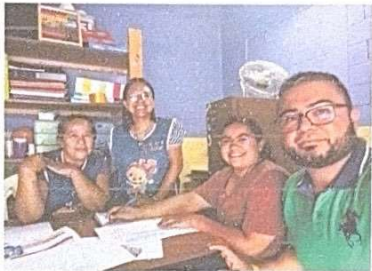
Foto 1: VISTA PANORAMICA DE ESCUELA, SUMINISTRO E INSTALCION DE VENTANAS, APLICACIÓN DE PINTURA EN MUROS, SUMINISTRO E INSTALACIÓN DE CANAL Y BAJADA DE AGUA PLUVIAL 3"		Foto 2: DIRECTORA, MAESTRA, OPF, Y VALUADOR A CARGO

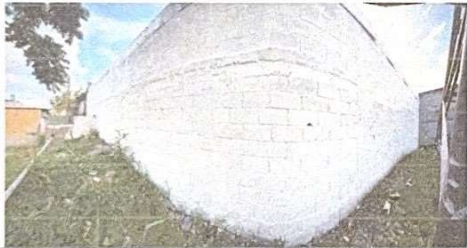
Foto 3: INSTALACION DEL CAPOTE, IMPERMEABILIZACION DE MURO QUE COLINDA CON TERRENO BALDÍO		Foto 4: APLICACIÓN DE PINTURA EN MUROS INTERIORES Y EXTERIORES, APLICACIÓN DE IMPERMEABILIZANTE EN EL EXTERIOR

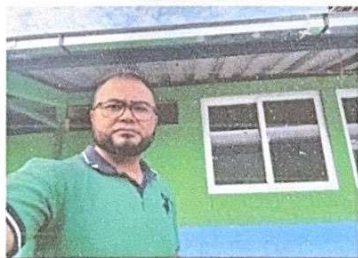
Foto 5: SUMINISTRO E INSTALACIÓN DE VENTANAS DE PVC, MANTENIMIENTO A COSTANERAS, SUMINISTRO EN INSTALACION DE CANAL Y BAJADA DE AGUA PLUVIAL, APLICACIÓN DE PINTURA		Foto 6: VISTA DE VALUADOR A CARGO EN ESTABLECIMIENTO
