REGISTRO FOTOGRÁFICO

DEPARTAMENTO:	GUATEMALA SUR	MUNICIPIO:	AMATITLAN
NOMBRE DEL ESTABLECIMIENTO:	EOUM RAFAEL IRIARTE	DIRECCIÓN DEL ESTABLECIMIENTO:	7A AVE. 7-35
CÓDIGO DEL ESTABLECIMIENTO:	01-14-1886-43	FECHA DE LA INSPECCIÓN:	21/03/2024

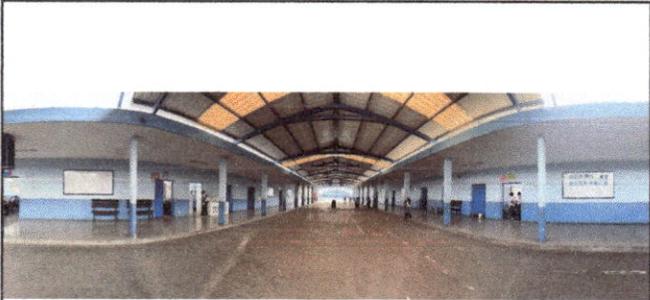
Foto 7: PINTURA DE MUROS DETERIORADA, PISOS QUEBRADOS Y SISA EN MAL ESTADO		Foto 8: PISOS DAÑADOS, PRESENTA FISURAS, LA SISA ESTA DAÑADA

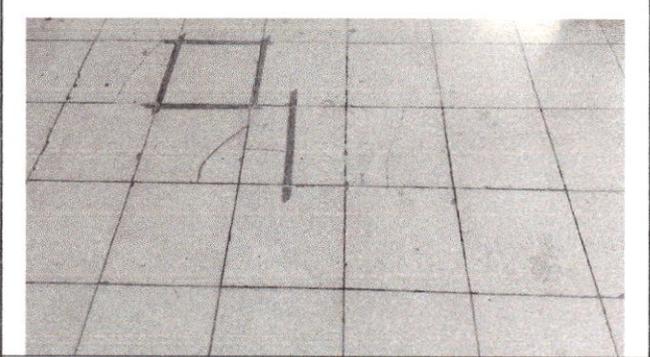
Foto 9: PISOS RAJADOS, QUEBRADOS Y LEVANTADOS		Foto 10: PINTURA DANADA EN PAREDES, PISOS RAJADOS Y QUEBRADOS

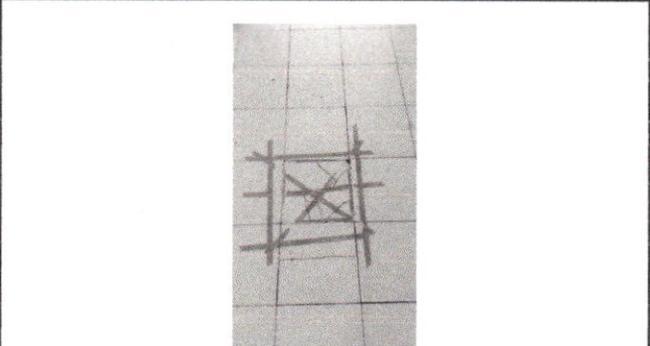
Foto 11: PISO DAÑADO EN AULAS Y PASILLOS		Foto 12: ÁREAS DE AULAS PRESENTAN PISOS RAJADOS Y DAÑADOS
