REGISTRO FOTOGRÁFICO

DEPARTAMENTO:	GUATEMALA	MUNICIPIO:	AMATITLAN
NOMBRE DEL ESTABLECIMIENTO:	EOUM JOHN F. KENNEDY	DIRECCIÓN DEL ESTABLECIMIENTO:	2A AVE. 11 CALLE ESQUINA, BARRIO SAN ANTONIO
CÓDIGO DEL ESTABLECIMIENTO:	01-14-1889-43	FECHA DE LA INSPECCIÓN:	16/03/2024

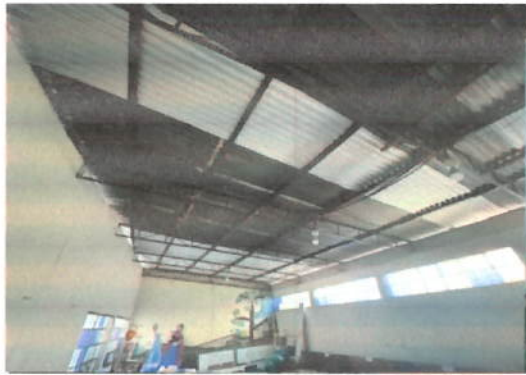
Foto 3: Modulo 1, se observa el mal estado de la lamina

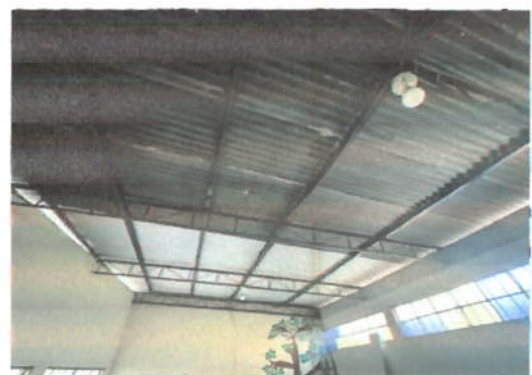
Foto 4: Modulo 1, se observa el mal estado de la lamina

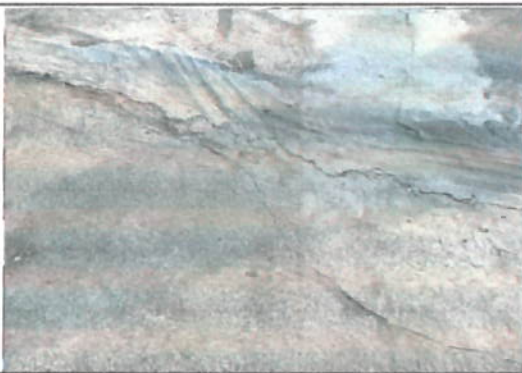
Foto 5: Modulo 2, se observan grietas en la losa es necesario impermeabilizar

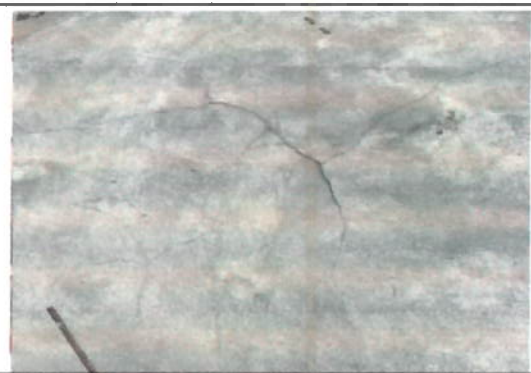
Foto 6: Modulo 2, se observan grietas en la losa es necesario impermeabilizar

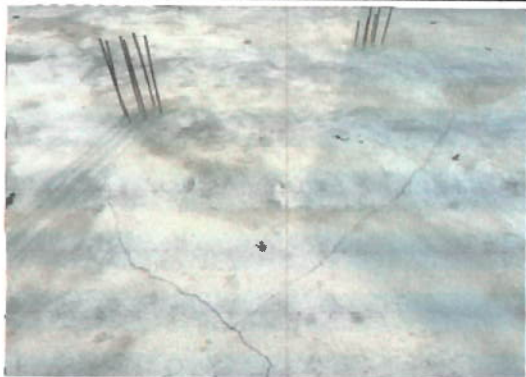
Foto 7: Modulo 2, se observan grietas en la losa es necesario impermeabilizar

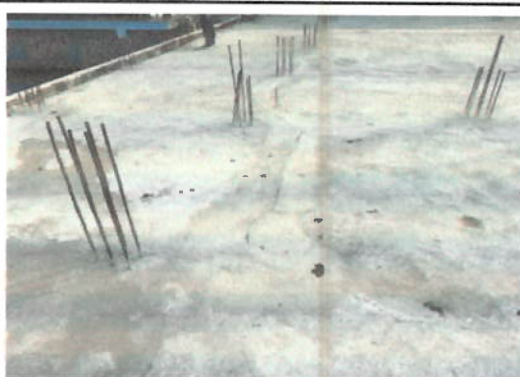
Foto 8: Modulo 2, se observan grietas en la losa es necesario impermeabilizar

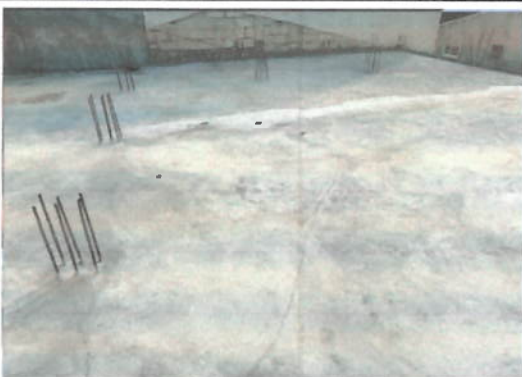
Foto 9: Modulo 2, se observan grietas en la losa es necesario impermeabilizar

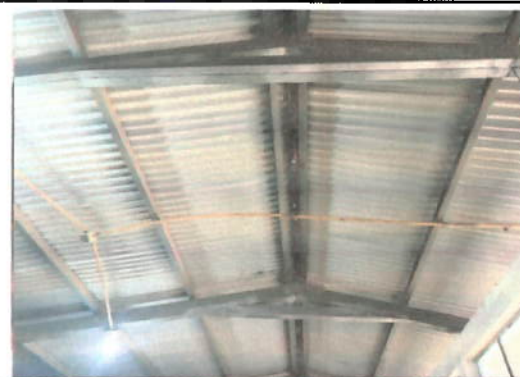
Foto 10: Modulo 3, se observa el mal estado de la lamina

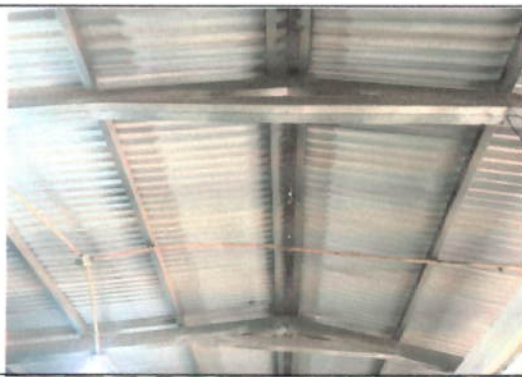
Foto 11: Modulo 3, se observa el mal estado de la lamina

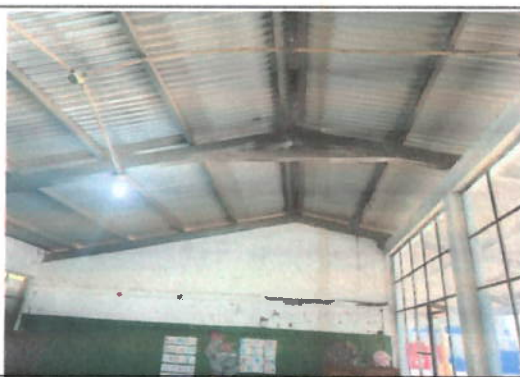
Foto 12: Modulo 3, se observa el mal estado de la lamina
