PROGRAMA DE MANTENIMIENTO DE EDIFICIOS ESCOLARES PÚBLICOS  
CON FINANCIAMIENTO EXTERNO

PRA-FOR-90  
Versión 4

REGISTRO FOTOGRÁFICO DE AVANCE			
DEPARTAMENTO:	GUATEMALA SUR	MUNICIPIO:	AMATITLAN
NOMBRE DEL ESTABLECIMIENTO:	EORM PEDRO CALDERON	DIRECCIÓN DEL ESTABLECIMIENTO:	3ERA. CALLE, LOTE NO. 20 ALDEA LOMA LARGA
CÓDIGO DEL ESTABLECIMIENTO:	01-14-1896-43	FECHA DE LA INSPECCIÓN:	13/08/2024

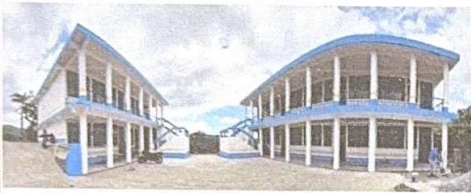
<p>Foto 1: SUMINISTRO E INSTALACIÓN DE BALCÓN DE METAL, SUMINISTRO E INSTALACIÓN DE VIDRIO, APLICACIÓN DE PINRUTA EN INTERIORES Y EXTERIORES</p>

<p>Foto 2: DIRECTORA, OPF Y CONSULTOR</p>

<p>Foto 3: MANTENIMIENTO A PUERTA, SUMINISTRO E INSTALACIÓN DE PORTÓN, SUMINISTRO E INSTALACIÓN DE BALCÓN DE METAL, SUMINISTRO E INSTALACIÓN DE VIDRIO, APLICACIÓN DE PINRUTA EN INTERIORES Y EXTERIORES</p>

<p>Foto 4: SUMINISTRO E INSTALACIÓN DE BALCÓN DE METAL, SUMINISTRO E INSTALACIÓN DE VIDRIO, APLICACIÓN DE PINRUTA EN INTERIORES Y EXTERIORES</p>

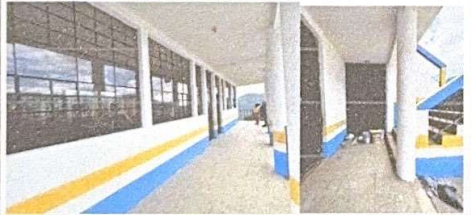
<p>Foto 5: MANTENIMIENTO A PUERTA, SUMINISTRO E INSTALACIÓN DE BALCÓN DE METAL, SUMINISTRO E INSTALACIÓN DE VIDRIO, APLICACIÓN DE PINRUTA EN INTERIORES Y EXTERIORES</p>

<p>Foto 6: VISTA DEL VALUADOR EN ESCUELA A CARGO</p>

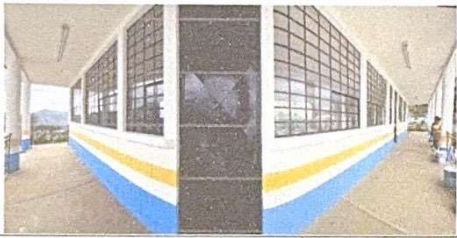
<p>Foto 7: SUMINISTRO E INSTALACIÓN DE BalcÓN DE METAL, SUMINISTRO E INSTALACIÓN DE VIDRIO, APLICACIÓN DE PINRUTA EN INTERIORES Y EXTERIORES</p>

<p>Foto 8: MANTENIMIENTO A PUERTA, SUMINISTRO E INSTALACIÓN DE PORTÓN, SUMINISTRO E INSTALACIÓN DE BalcÓN DE METAL, SUMINISTRO E INSTALACIÓN DE VIDRIO, APLICACIÓN DE PINRUTA EN INTERIORES Y EXTERIORES</p>

<p>Foto 9: MANTENIMIENTO A PUERTA, SUMINISTRO E INSTALACIÓN DE BalcÓN DE METAL, SUMINISTRO E INSTALACIÓN DE VIDRIO, APLICACIÓN DE PINRUTA EN INTERIORES Y EXTERIORES, REMOZAMIENTO MURO PERIMETRAL</p>

<p>Foto 10: MANTENIMIENTO A PUERTA, SUMINISTRO E INSTALACIÓN DE BalcÓN DE METAL, SUMINISTRO E INSTALACIÓN DE VIDRIO, APLICACIÓN DE PINRUTA EN INTERIORES Y EXTERIORES</p>

<p>Foto 11: PINTURA DETERIORADA</p>

<p>Foto 12: BALCON DE VENTANAS DAÑADOS, PINTURA DETERIORADA</p>
